Nr zlecenia DEKRA: MHC/WAW/86642/26/09/15  
Nr zlecenia/szkody:  
Data zlecenia: 15-09-2026

**Ocena stanu technicznego pojazdu**

| 0145957 | <b>TOYOTA, Proace City Verso 19-24, Proace City Verso 1.5 D-4D Combi</b> | | | | KOM |
| WE6K157 | YARECYHT2GJ993561 | | 30-06-2022/2022 | 25-06-2027 | biały/UNI |

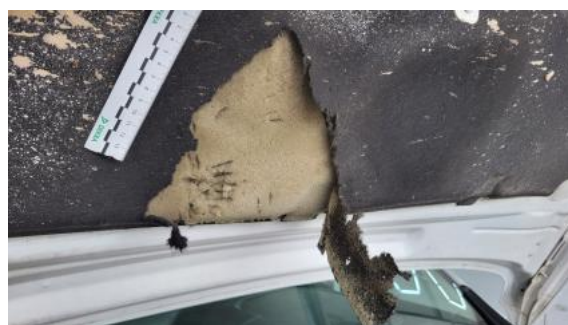
| Poz. | Nazwa części | Nr katalogowy | Opis uszkodzenia | Czas [rbg] |
|---|---|---|---|---|
| 3 | Pokrywa przednia | SU001B4966 | rysa/odprysk | |

**Fot. 43**  
Pokrywa komory silnika - Rysa/odprysk 1

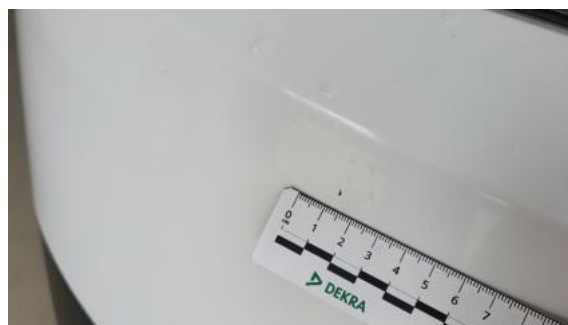
| Poz. | Nazwa części | Nr katalogowy | Opis uszkodzenia | NS [%] |
|---|---|---|---|---|
| 2 | Zderzak, środek | SU001A8794 | wgniecenie, rysa/odprysk | |

**Fot. 45**  
Zderzak - Rysa/odprysk 1

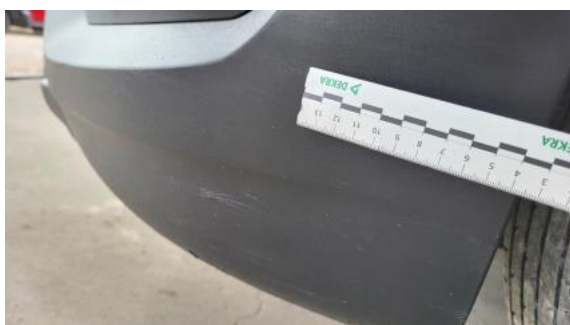
**Fot. 46**  
Zderzak - Rysa/odprysk 2

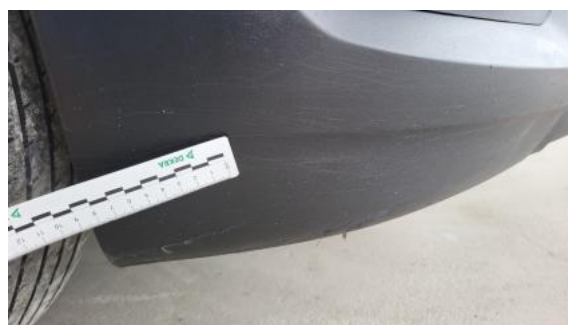
| Poz. | Nazwa części | Nr katalogowy | Opis uszkodzenia | Czas [rbg] |
|---|---|---|---|---|
| 2 | Nakładka zderzaka przedniego, dół | SU001B2067 | rysa/odprysk | |

**Fot. 47**  
Zderzak przedni cz dolna - Rysa/odprysk 1

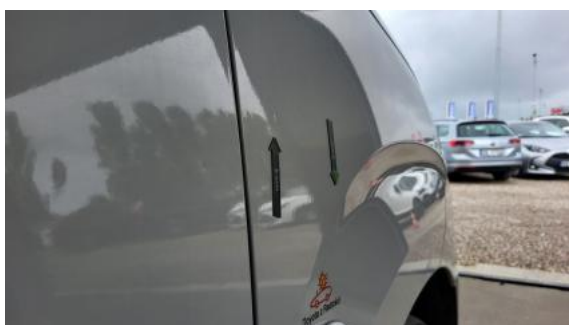
Łotnik przedni P - zdjęcie poglądowe 1

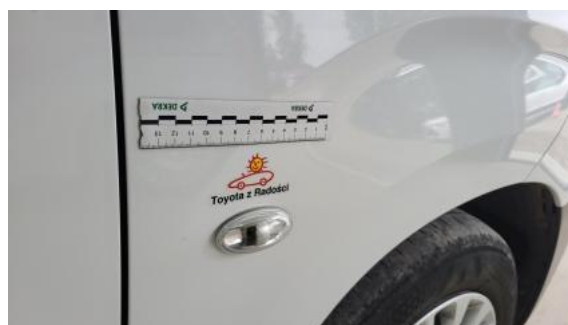
| Poz. | Nazwa części | Nr katalogowy | Opis uszkodzenia | Czas [rbg] |
|---|---|---|---|---|
| 2 | Błotnik przedni R | SU001A9729 | wgniecenie, rysa/odprysk | 1 |

Łotnik przedni P - Wgniecenie/odkształcenie 1

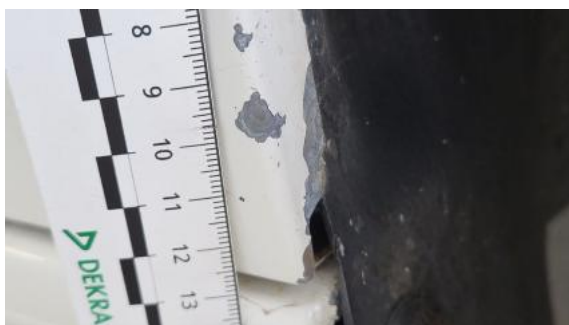
Łotnik przedni P - Inne 1

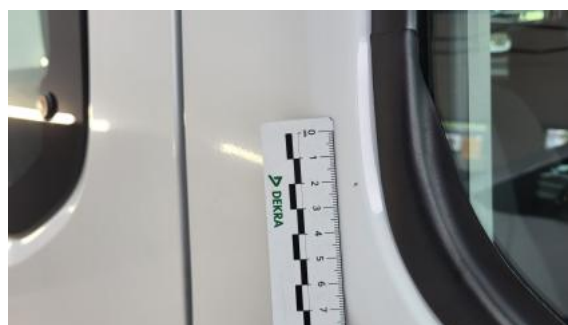
Drzwi przednie P - zdjęcie poglądowe 1

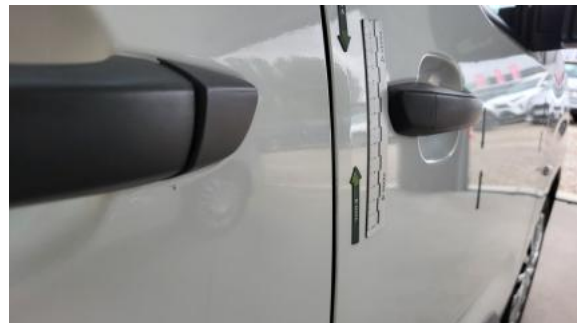
Drzwi przednie P - Rysa/odprysk 2

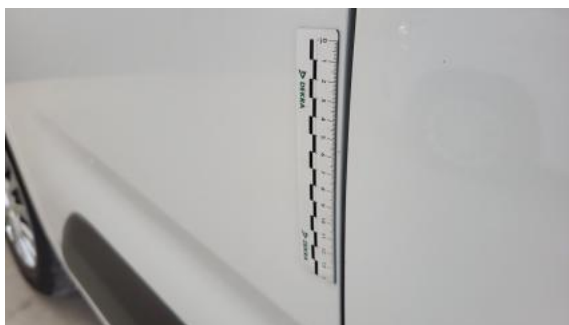
| Poz. | Nazwa części | Nr katalogowy | Opis uszkodzenia | Czas [rbg] |
|---|---|---|---|---|
| 4 | Drzwi przednie (nieuzbrojone) R | SU001B5144 | wgniecenie | 2 |

Drzwi przednie P - Wgniecenie/odkształcenie 1

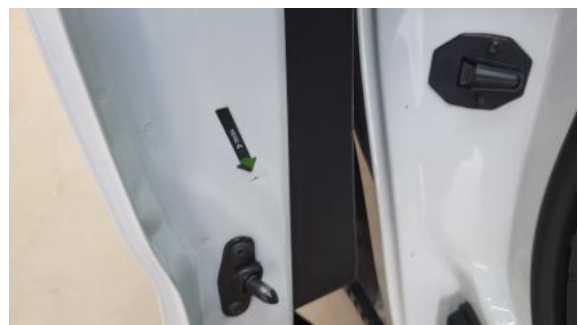
| Poz. | Nazwa części | Nr katalogowy | Opis uszkodzenia | Czas [rbg] |
|---|---|---|---|---|
| 9 | Drzwi części ład.przesuwne R | SU001B0462 | wgniecenie, rysa/odprysk | |

Drzwi tylne P - Rysa/odprysk 1

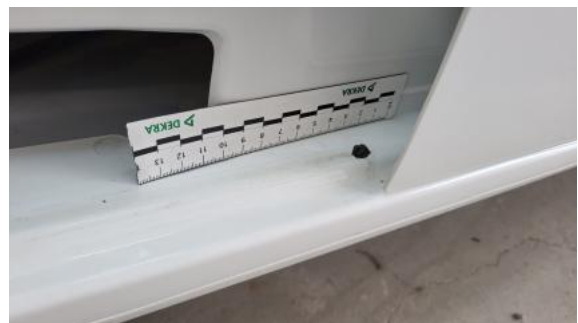
| Poz. | Nazwa części | Nr katalogowy | Opis uszkodzenia | Czas [rbg] |
|---|---|---|---|---|
| 7 | Próg R | SU001B1253 | rysa/odprysk | |

Próg P - Rysa/odprysk 1

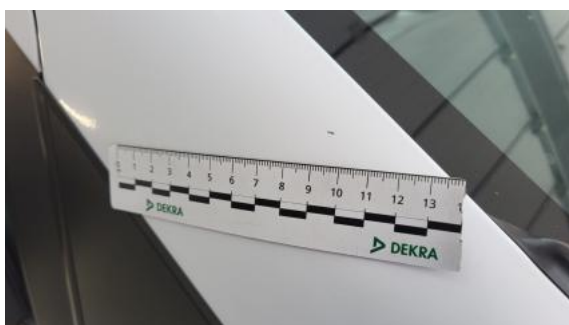
Próg P - Rysa/odprysk 2

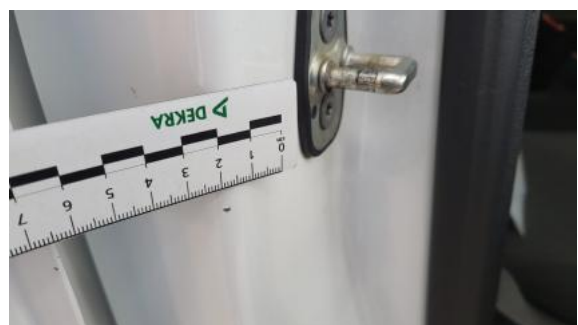
| Poz. | Nazwa części | Nr katalogowy | Opis uszkodzenia | Czas [rbg] |
|---|---|---|---|---|
| 5 | Słupek przed.(A) część zewn. R | SU001B1255 | rysa/odprysk | |

Słupek przedni P - Rysa/odprysk 1

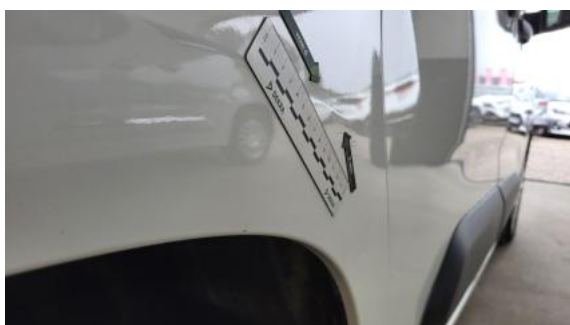
| 9 | Błotnik tylny R | SU001B1251 | wgniecenie | 2 |

Błotnik tylny P / Ściana boczna P - Wgniecenie/odkształcenie 1

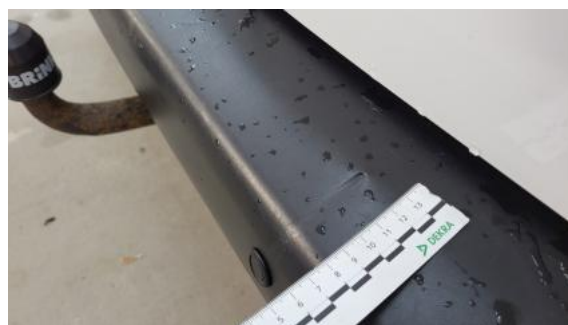
Zderzak tylny - Rysa/odprysk 1

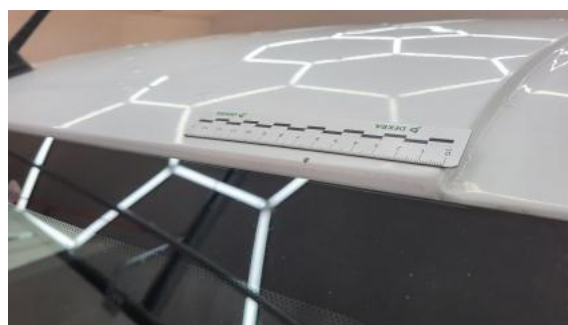
| Poz. | Nazwa części | Nr katalogowy | Opis uszkodzenia | Czas [rbg] |
|---|---|---|---|---|
| 6 | Dach | SU001A9769 | rysa/odprysk | |

Dach - Rysa/odprysk 1

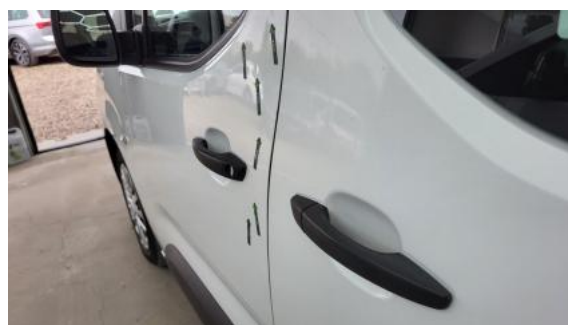
Drzwi przed L - Rysa/odprysk 1

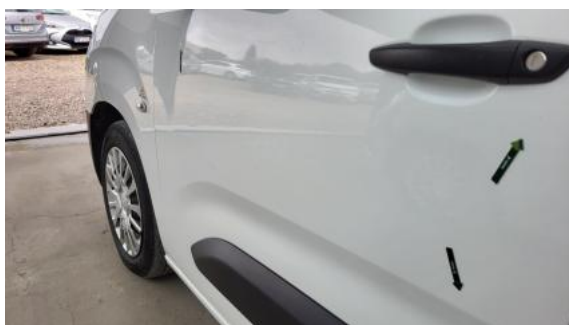
| Poz. | Nazwa części | Nr katalogowy | Opis uszkodzenia | Czas [rbg] |
|---|---|---|---|---|
| 3 | Drzwi przednie (nieuzbrojone) L | SU001B5074 | wgniecenie | 2 |

Drzwi przed L - Wgniecenie/odkształcenie 1

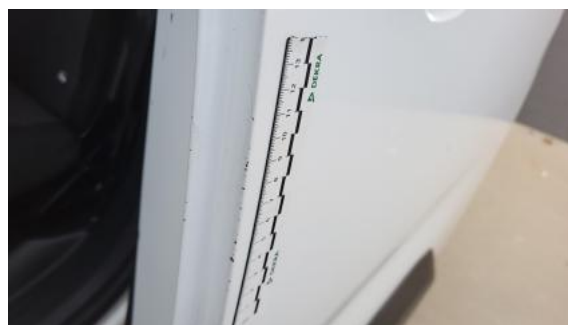
Drzwi przed L - Wgniecenie/odkształcenie 2

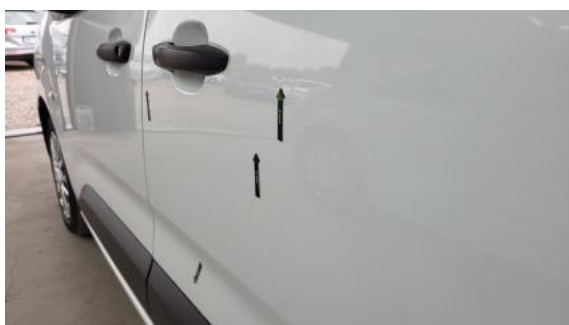
Drzwi tylne L - Rysa/odprysk 1

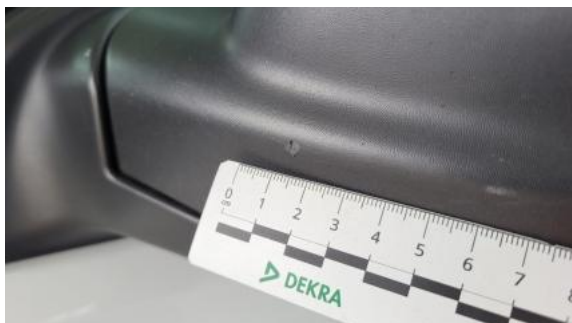
| Poz. | Nazwa części | Nr katalogowy | Opis uszkodzenia | Czas [rbg] |
|---|---|---|---|---|
| 7 | Nakładka dolna drzwi przednich L | SU001B0234 | rysa/odprysk | |

Listwa drzwi przednich L - Rysa/odprysk 1

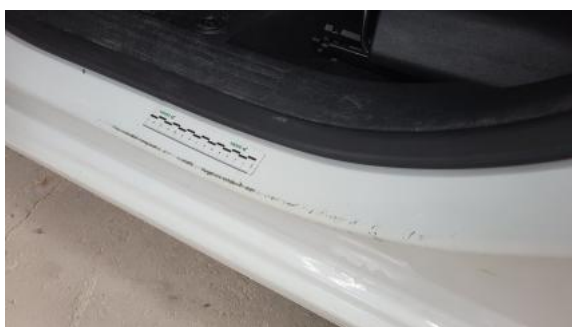
| Poz. | Nazwa części | Nr katalogowy | Opis uszkodzenia | Czas [rbg] |
|---|---|---|---|---|
| 6 | Próg L | SU001B1240 | zarysowanie, wgniecenie | 1 |

Próg L - Rysa/odprysk 1

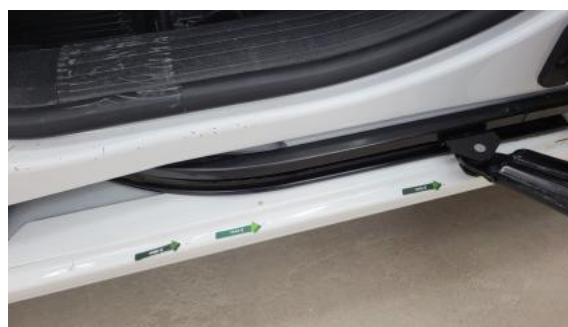
Próg L - Rysa/odprysk 2

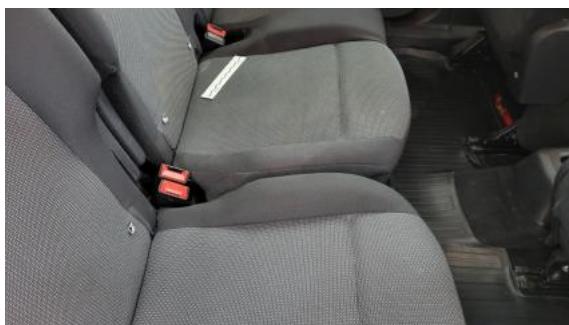
Fotel prz. praw. - Inne 1
