Nr zlecenia DEKRA: MHC/WAW/93352/26/10/06  
 Nr zlecenia/szkody:  
 Data zlecenia: 06-10-2026

## Ocena stanu technicznego pojazdu

| 0154715 | <b>VOLVO, V90 Cross Country 20-24, V90 CC B5 D AWD Core aut</b> | | | | KOM |

**Data oględzin:** 12-10-2026

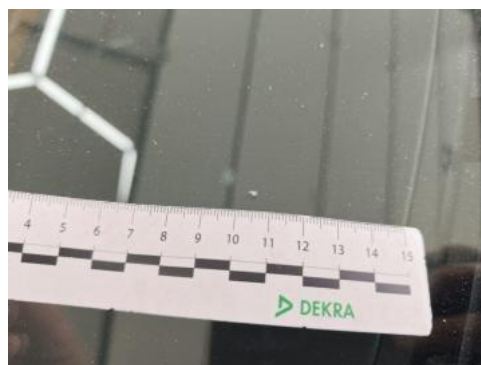
**Fot. 44**  
Szyba czołowa - Rysa/odprysk 1

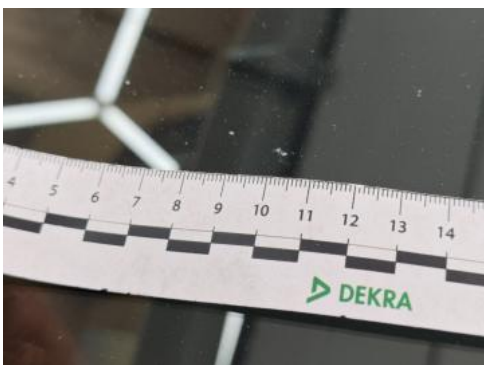
**Fot. 45**  
Szyba czołowa() - Rysa/odprysk 3

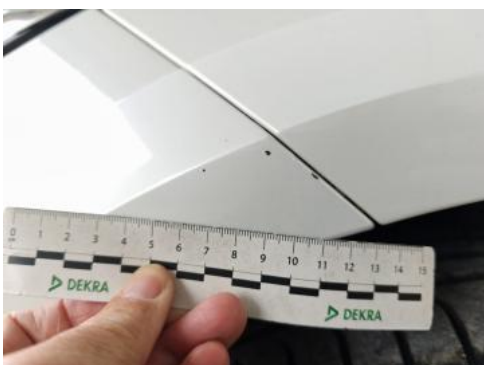
| Poz. | Nazwa części | Nr katalogowy | Opis uszkodzenia | Czas [rbg] |
|---|---|---|---|---|
| 1 | Okladzina zderzaka przedniego | 40000844 | liczne, rysa/odprysk | |

**Fot. 47**  
Zderzak - Rysa/odprysk 1

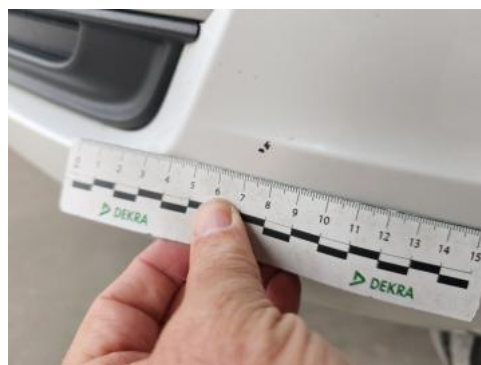
**Fot. 48**  
Zderzak - Rysa/odprysk 2

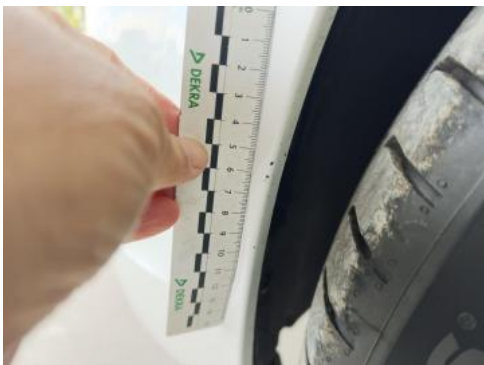
**Fot. 49**  
Zderzak() - Rysa/odprysk 3

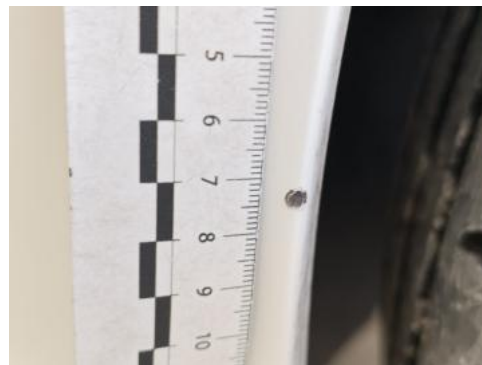
| Poz. | Nazwa części | Nr katalogowy | Opis uszkodzenia | Czas [rbg] |
|---|---|---|---|---|
| 1 | Błotnik przedni R | 32277178 | głębokie, rysa/odprysk | |

**Fot. 50**  
Błotnik przedni P - Rysa/odprysk 1

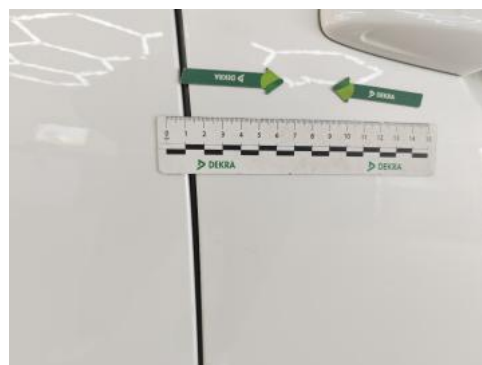
| Poz. | Nazwa części | Nr katalogowy | Opis uszkodzenia | Czas [rbg] |
|---|---|---|---|---|
| 3 | Poszycie drzwi przednich R | 31662695 | łagodne, wgniecenie | |

**Fot. 52**  
Drzwi przednie P - Wgniecenie/odkształcenie 1

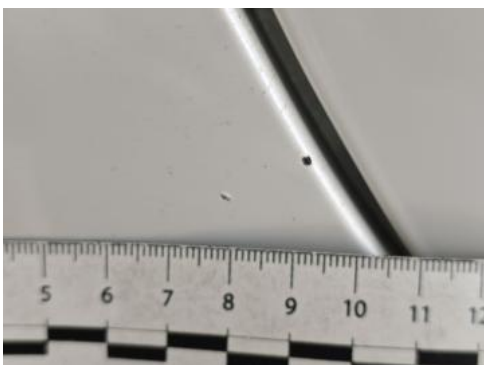
| Poz. | Nazwa części | Nr katalogowy | Opis uszkodzenia | Czas [rbg] |
|---|---|---|---|---|
| 4 | Próg R | 31675860 | łagodne, rysa/odprysk | |

**Fot. 53**  
Próg P - Rysa/odprysk 1

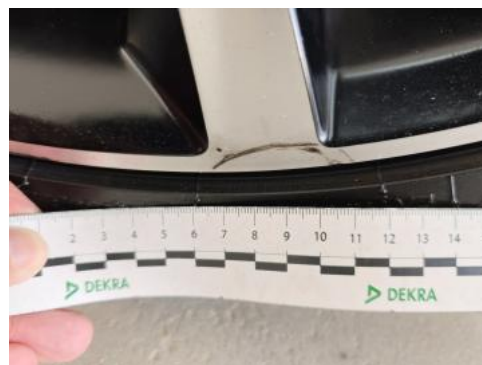
| Poz. | Nazwa części | Nr katalogowy | Opis uszkodzenia | Czas [rbg] |
|---|---|---|---|---|
| 9 | Tarcza koła aluminiowa tył R | 32243400 | plytkie, zarysowanie | |

**Fot. 54**  
Felga aluminiowa tylna P - Rysa/odprysk 1

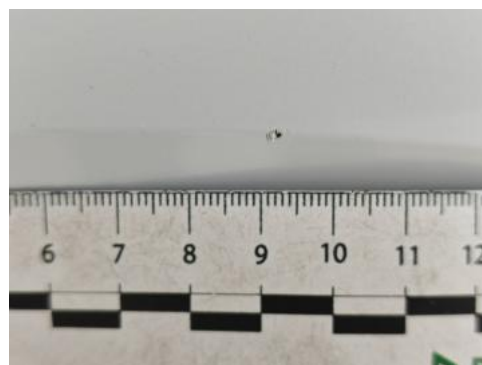
**Fot. 57**

| Poz. | Nazwa części | Nr katalogowy | Opis uszkodzenia | Czas [rbg] |
|---|---|---|---|---|
| 7 | Listwa ochronna ściany bocznej R | 31420852 | plytkie, rysa/odprysk | |

**Fot. 56**  
Listwa krawędzi błotnika tyl P - Rysa/odprysk 1

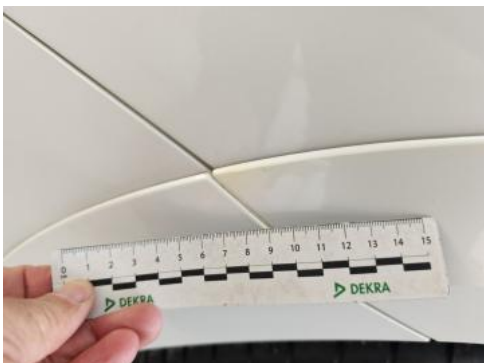
Listwa krawędzi błotnika tył P - Rysa/odprysk 2

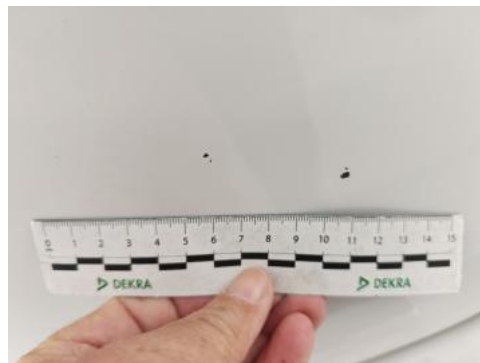
**Fot. 58**

Pokrywy bagażnika - Rysa/odprysk 1

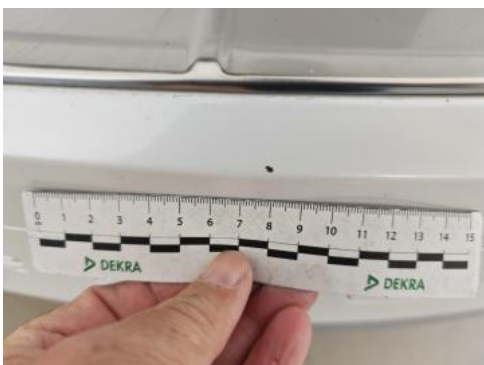
**Fot. 61**

Zderzak tylny - Rysa/odprysk 1

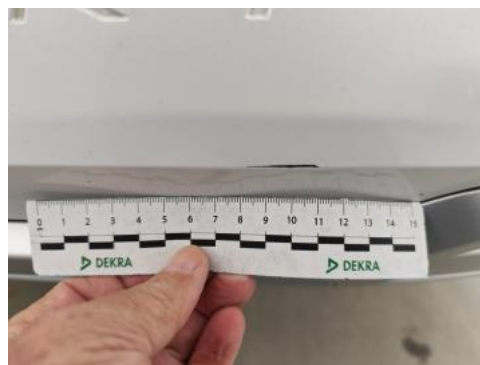
**Fot. 62**

Zderzak tylny - Rysa/odprysk 2

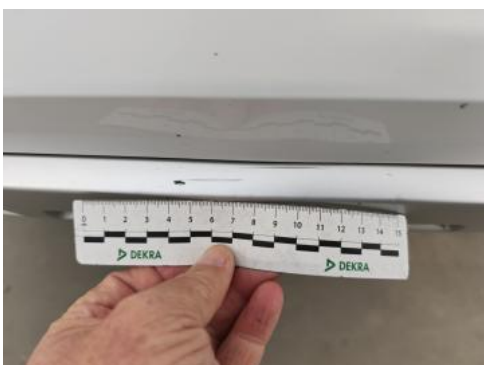
**Fot. 63**

Zderzak tylny() - Rysa/odprysk 3

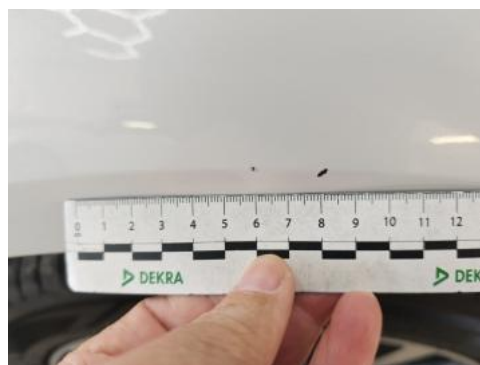
**Fot. 64**

| Poz. | Nazwa części | Nr katalogowy | Opis uszkodzenia | Czas [rbg] |
|---|---|---|---|---|
| 6 | Błotnik tylny L | 31675857 | plytkie, rysa/odprysk | |

Błotnik tylny L / Ściana boczna L - Rysa/odprysk 1

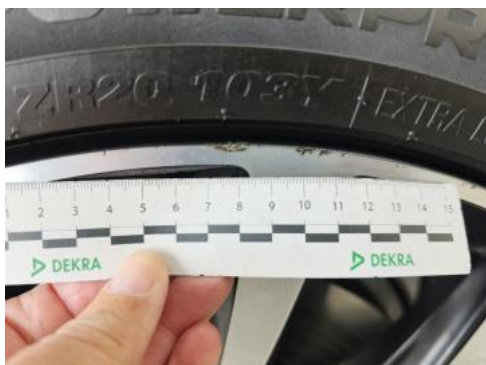
**Fot. 65**

| Poz. | Nazwa części | Nr katalogowy | Opis uszkodzenia | Czas [rbg] |
|---|---|---|---|---|
| 8 | Tarcza koła aluminiowa przód L | 32243400 | łagodne,<br>wgniecenie/odkształcenie | |

Felga Aluminiowa przednia L - Rysa/odprysk 1

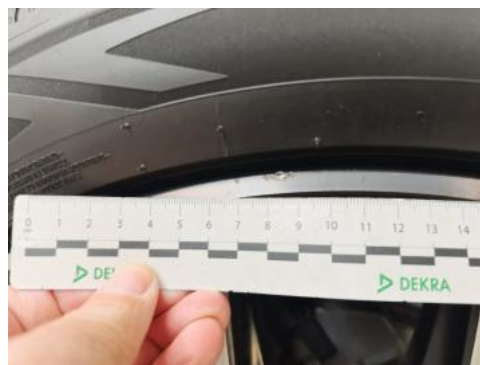
**Fot. 66**

Felga Aluminiowa przednia L - Rysa/odprysk 2

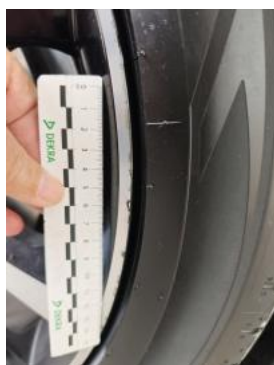
**Fot. 67**

Felga Aluminiowa przednia L() - Rysa/odprysk 3
