## Ocena stanu technicznego pojazdu

| 0152383 | <b>PEUGEOT, 308 SW 21-25, 308 1.5 BlueHDi Active Pack S&amp;S</b> | | | | KOM |
| WE6X746 | VR3FCYHZLNY594459 | | 26-09-2022/2022 | 16-09-2027 | grafitowy/METALIK |

**Data oględzin:** 21-09-2026

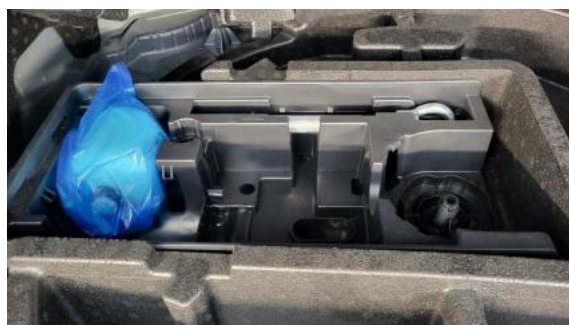
**Fot. 37**

| Poz. | Nazwa części | Nr katalogowy | Opis uszkodzeń | Czas [rbg] |
|---|---|---|---|---|
| 1 | kompresor zestawu naprawczego koła | | brak | |

Zestaw naprawczy koła

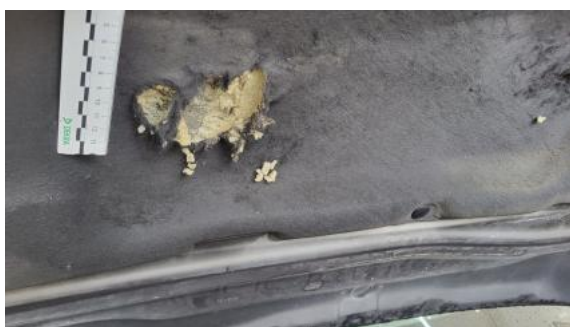
**Fot. 43**

| Poz. | Nazwa części | Nr katalogowy | Opis uszkodzenia | NS [%] |
|---|---|---|---|---|
| 1 | Wykładzina tłumiąca pokrywę przedniej | 9852686380 | pęknięcie/rozerwanie | |

Wykładzina pokrywy komory silnika - Pęknięcie/rozerwanie 1

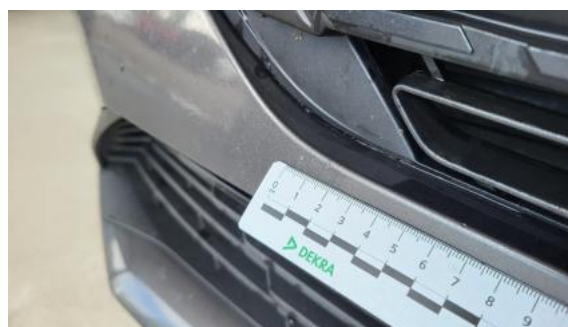
**Fot. 44**

| Poz. | Nazwa części | Nr katalogowy | Opis uszkodzenia | Czas [rbg] |
|---|---|---|---|---|
| 1 | Okładzina zderzaka przedniego | 168197231T | rysa/odprysk | |

Zderzak - Rysa/odprysk 1

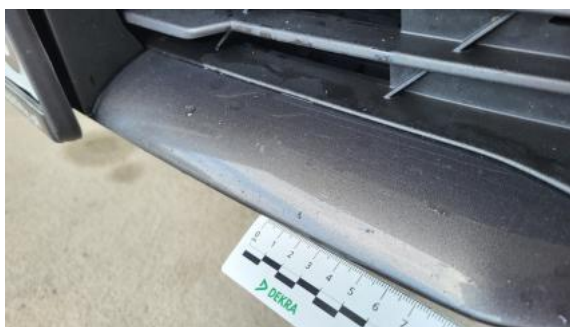
**Fot. 45**

| Poz. | Nazwa części | Nr katalogowy | Opis uszkodzenia | Czas [rbg] |
|---|---|---|---|---|
| 2 | Krata wlotu powietrza, dolna | 98379773XT | rysa/odprysk | |

Zderzak przedni cz dolna - Rysa/odprysk 1

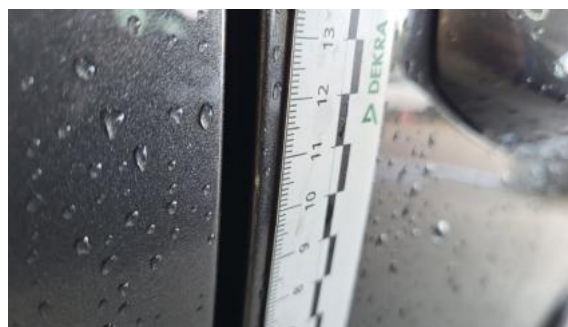
**Fot. 46**

| Poz. | Nazwa części | Nr katalogowy | Opis uszkodzenia | Czas [rbg] |
|---|---|---|---|---|
| 2 | Drzwi przednie (nieuzbrojone) R | 9837981680 | wgniecenie, rysa/odprysk | 1 |

Drzwi przednie P - Rysa/odprysk 1

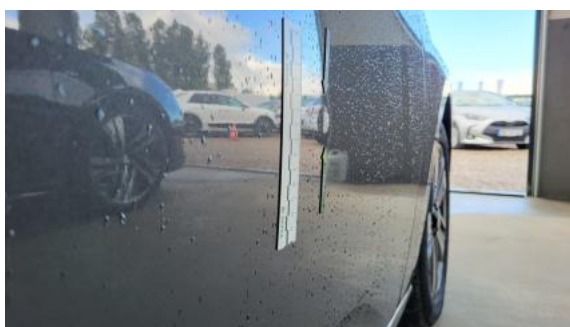
**Fot. 47**

Drzwi przednie P - Wgniecenie/odkształcenie 1

| Poz. | Nazwa części | Rodzaj lakierowania | Opis uszkodzenia | NS [%] |
|---|---|---|---|---|
| 2 | Drzwi przednie, część dolna F R | III | | |

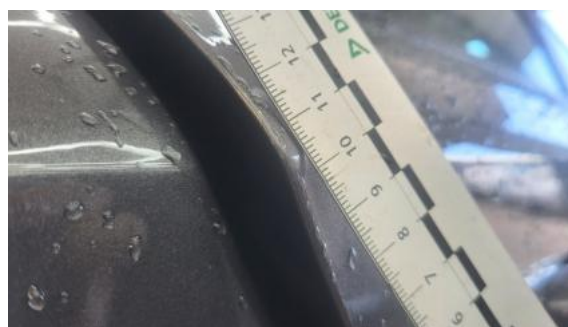
**Fot. 48**

| Poz. | Nazwa części | Nr katalogowy | Opis uszkodzenia | Czas [rbg] |
|---|---|---|---|---|
| 5 | Drzwi tylne (nieuzbrojone) R | 9841570380 | rysa/odprysk | |

Drzwi tylne P - Rysa/odprysk 1

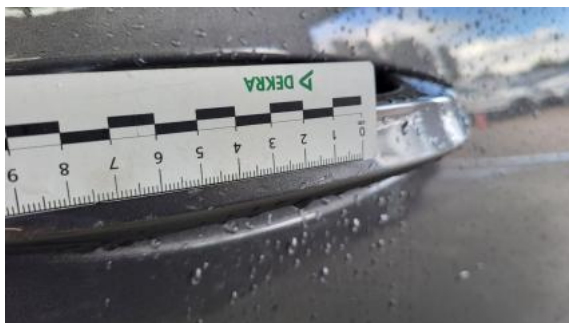
**Fot. 49**

| Poz. | Nazwa części | Nr katalogowy | Opis uszkodzenia | Czas [rbg] |
|---|---|---|---|---|
| 3 | Klamka zewnętrzna drzwi przednich R | 983495041T | rysa/odprysk | |

Klamka drzwi prz P - Rysa/odprysk 1

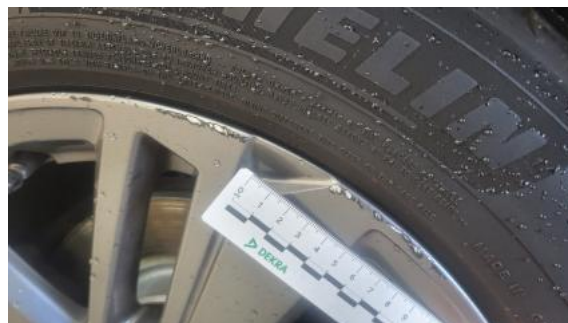
**Fot. 50**

| 3 | Felga koła tylnego prawego | | zarysowanie | 1 |

Felga aluminiowa tylna P - Rysa/odprysk 1

| Poz. | Nazwa części | Rodzaj lakierowania | Opis uszkodzenia | NS [%] |
|---|---|---|---|---|
| 3 | Tarcza koła (ALU) - mała | SP | | |

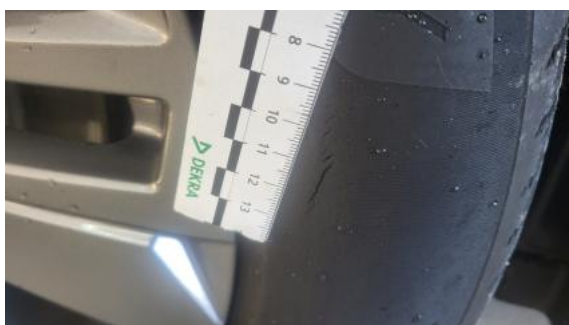
**Fot. 51**

| Poz. | Nazwa części | Nr katalogowy | Opis uszkodzenia | NS [%] |
|---|---|---|---|---|
| 4 | Opona koła tylnego prawego | | pęknięcie | |

Opona tylna P - Pęknięcie/rozerwanie 1

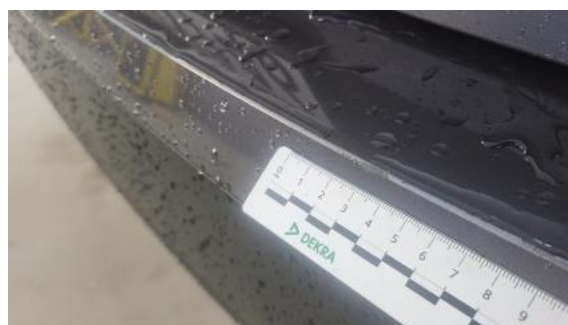
**Fot. 52**

| Poz. | Nazwa części | Nr katalogowy | Opis uszkodzenia | Czas [rbg] |
|---|---|---|---|---|
| 6 | Okładzina zderzaka tylnego | 984011321T | rysa/odprysk | |

Zderzak tylny - Rysa/odprysk 1

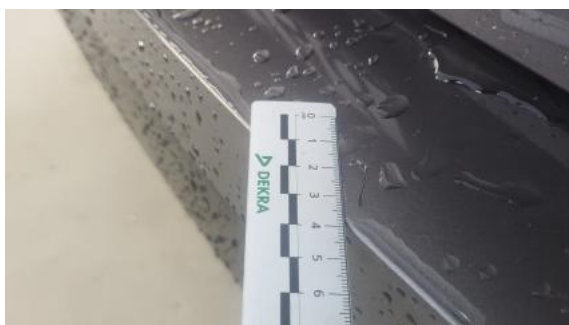
**Fot. 53**

Zderzak tylny - Rysa/odprysk 2

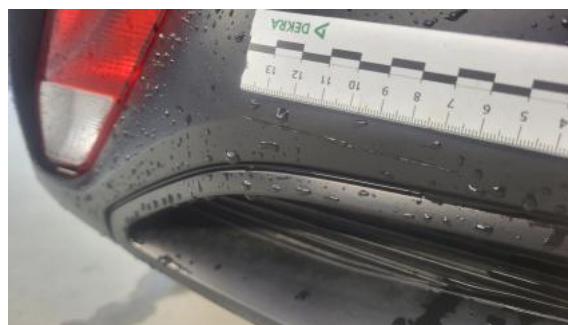
**Fot. 54**

| Poz. | Nazwa części | Nr katalogowy | Opis uszkodzenia | NS [%] |
|---|---|---|---|---|
| 3 | Spojler zderzaka tylnego | 16828844XT | zarysowanie | |

Zderzak tylny cz dolna - Rysa/odprysk 1

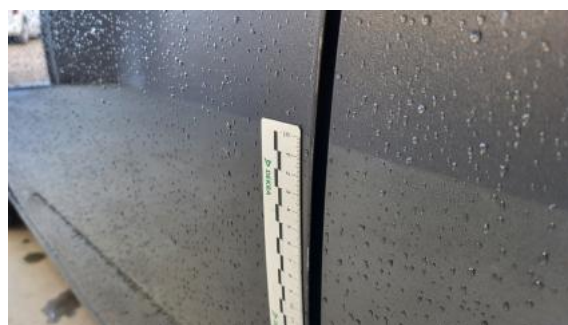
**Fot. 56**

Drzwi przed L - Rysa/odprysk 1

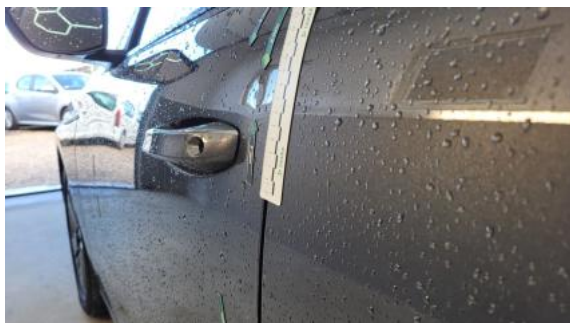
**Fot. 57**

| Poz. | Nazwa części | Nr katalogowy | Opis uszkodzenia | Czas [rbg] |
|---|---|---|---|---|
| 1 | Drzwi przednie (nieuzbrojone) L | 9837982380 | wgniecenie | 1 |

Drzwi przed L - Wgniecenie/odkształcenie 1

| Poz. | Nazwa części | Rodzaj lakierowania | Opis uszkodzenia | NS [%] |
|---|---|---|---|---|
| 1 | Drzwi przednie, część dolna F L | III | | |

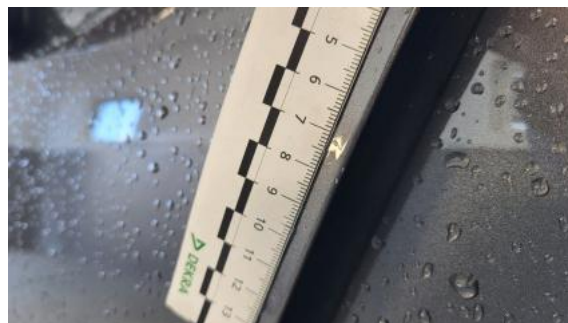
**Fot. 58**

| Poz. | Nazwa części | Nr katalogowy | Opis uszkodzenia | Czas [rbg] |
|---|---|---|---|---|
| 4 | Drzwi tylne (nieuzbrojone) L | 9841570480 | rysa/odprysk | |

Drzwi tylne L - Rysa/odprysk 1

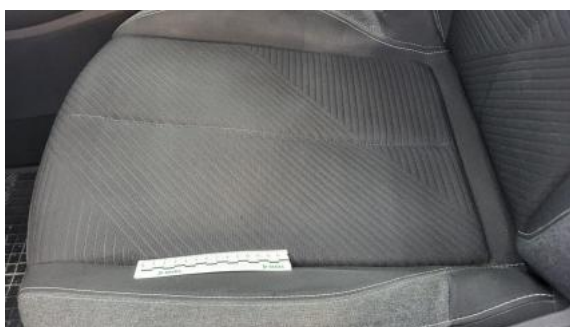
**Fot. 59**

Fotel prz. lew. - Inne 1

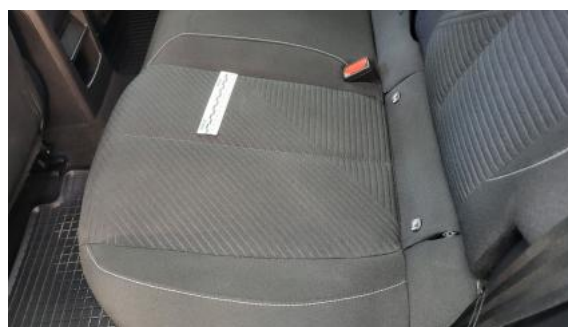
**Fot. 60**

Kanapa tyl. - Inne 1

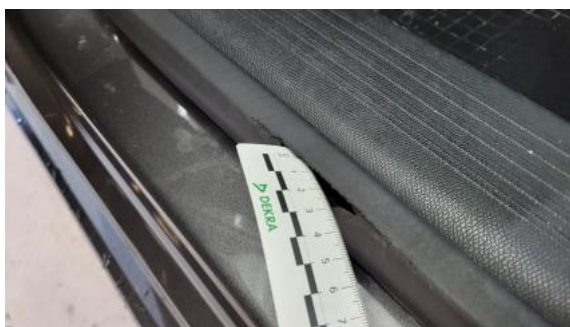
**Fot. 61**

| Poz. | Nazwa części | Nr katalogowy | Opis uszkodzenia | NS [%] |
|---|---|---|---|---|
| 2 | Uszczelka drzwi wewnętrz. L | 9830829080 | pęknięcie | |

Uszczelka drzwi przednich L - Pęknięcie/rozerwanie 1

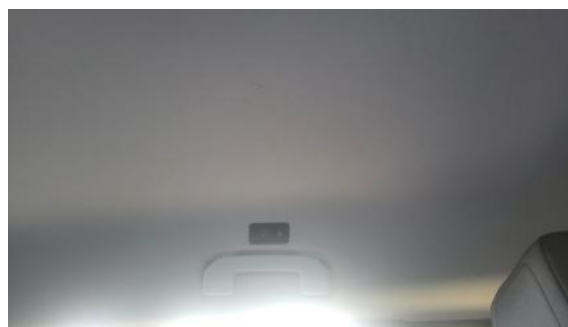
**Fot. 62**

Podsufitka - Inne 1

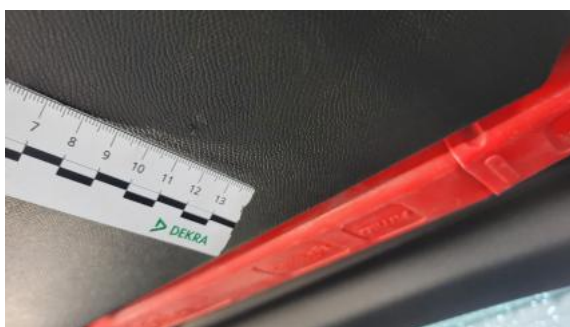
**Fot. 63**

| Poz. | Nazwa części | Nr katalogowy | Opis uszkodzenia | Czas [rbg] |
|---|---|---|---|---|
| 7 | Nakładka pokrywy tylnej dół | 98372807ZD | rysa/odprysk | |

Wykładzina pokrywy tylnej - Rysa/odprysk 1
