Nr zlecenia DEKRA: MHC/WAW/74448/26/08/10  
 Nr zlecenia/szkody:  
 Data zlecenia: 10-08-2026

## Ocena stanu technicznego pojazdu

| 0154732 | <b>VOLVO, V90 20-, V90 B4 B Core aut</b> | | | | KOM |

**Data oględzin:** 12-08-2026

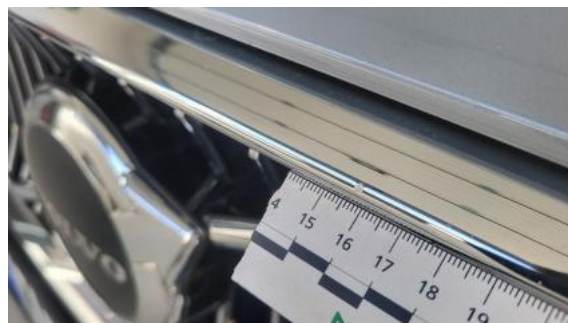
**Fot. 42**

| Poz. | Nazwa części | Nr katalogowy | Opis uszkodzenia | Czas [rbg] |
|---|---|---|---|---|
| 1 | Nakładka zderzaka przedniego, góra | 40000807 | rysa/odprysk | |

Listwa śr zderzaka przedniego - Rysa/odprysk 1

| Poz. | Nazwa części | Rodzaj lakierowania | Opis uszkodzenia | NS [%] |
|---|---|---|---|---|
| 1 | Zderzak przedni, część górna a-c | K3 | | |

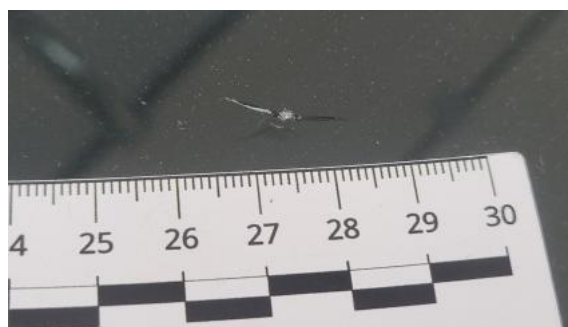
**Fot. 44**

Rysy na samochodzie. Brak aktualnych badań technicznych. Odpryski na szybie czołowej.

| Poz. | Nazwa części | Nr katalogowy | Opis uszkodzenia | NS [%] |
|---|---|---|---|---|
| 1 | Szyba przednia barwiona | 32368709 | pęknięcie | |

Szyba czołowa - Pęknięcie/rozerwanie 1

| Poz. | Nazwa części | Nr katalogowy | Opis uszkodzenia | NS [%] |
|---|---|---|---|---|
| 2 | Kpl.montażowy/naprawczy-kpl.do klejenia | 31299177 | | |

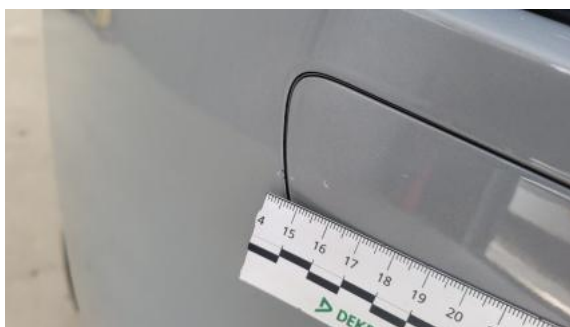
**Fot. 45**

| Poz. | Nazwa części | Nr katalogowy | Opis uszkodzenia | Czas [rbg] |
|---|---|---|---|---|
| 2 | Zasłepka haka holowniczego R | 39839818 | rysa/odprysk | |

Zaślepka prz haka hol. - Rysa/odprysk 1

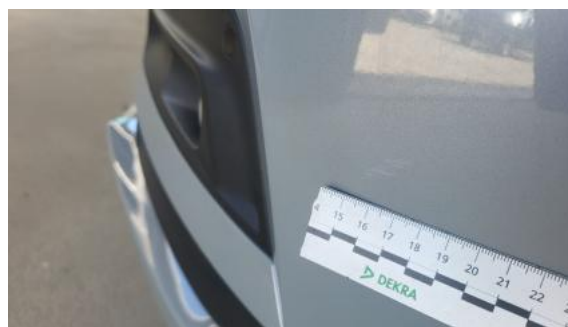
**Fot. 46**

Zderzak - Rysa/odprysk 1

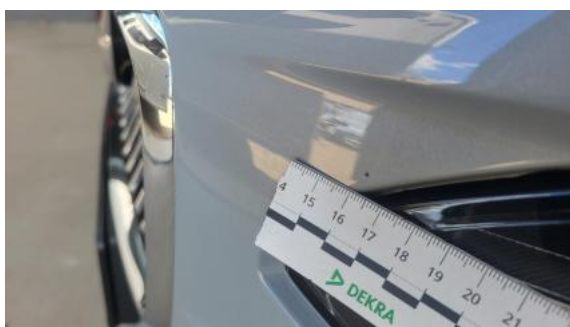
**Fot. 47**

Zderzak - Rysa/odprysk 2

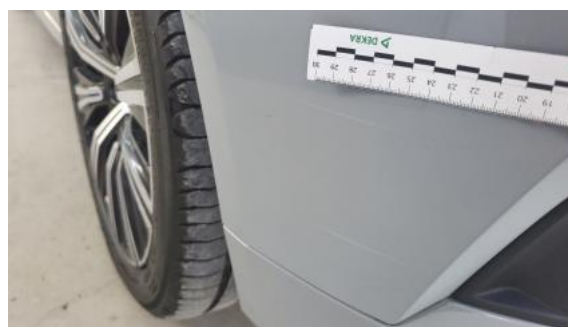
**Fot. 48**

Zderzak() - Rysa/odprysk 3

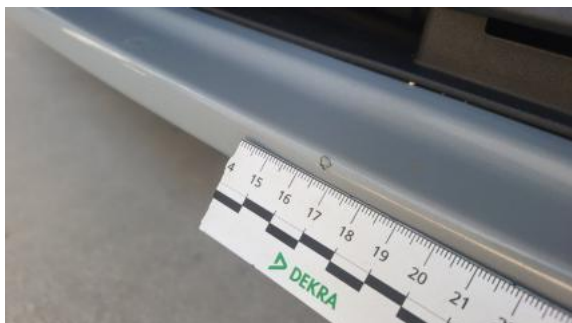
**Fot. 49**

| Poz. | Nazwa części | Nr katalogowy | Opis uszkodzenia | Czas [rbg] |
|---|---|---|---|---|
| 1 | Nakładka zderzaka przedniego, dół | 40007075 | rysa/odprysk | |

Zderzak przedni cz dolna - Rysa/odprysk 1

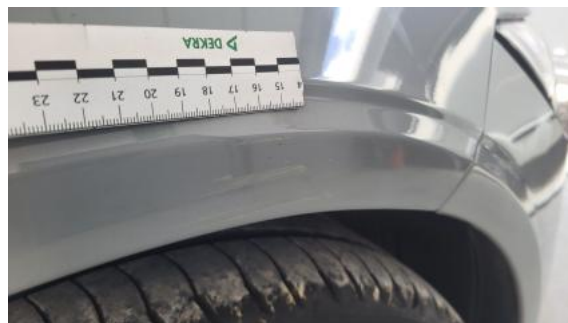
**Fot. 50**

| Poz. | Nazwa części | Nr katalogowy | Opis uszkodzenia | Czas [rbg] |
|---|---|---|---|---|
| 2 | Błotnik przedni R | 32277123 | zarysowanie | |

Błotnik przedni P - Rysa/odprysk 1

| Poz. | Nazwa części | Rodzaj lakierowania | Opis uszkodzenia | NS [%] |
|---|---|---|---|---|
| 2 | Błotnik przedni kompletny R | III | | |

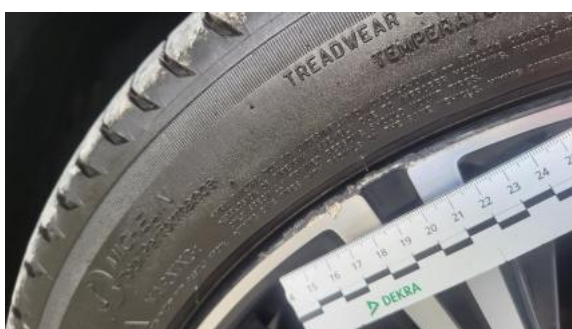
**Fot. 51**

| Poz. | Nazwa części | Nr katalogowy | Opis uszkodzenia | Czas [rbg] |
|---|---|---|---|---|
| 4 | Felga koła przedniego prawego | | zarysowanie | 1 |

Felga aluminiowa przednia P - Rysa/odprysk 1

| Poz. | Nazwa części | Rodzaj lakierowania | Opis uszkodzenia | NS [%] |
|---|---|---|---|---|
| 4 | Tarcza koła (ALU) - duża | SP | | |

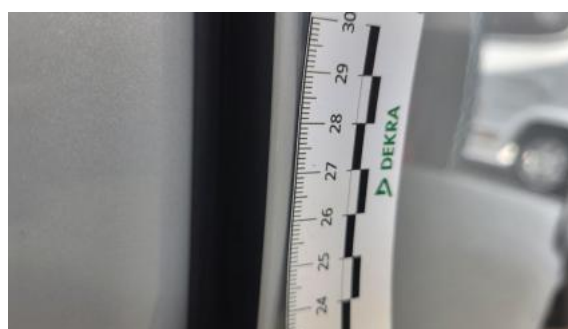
**Fot. 52**

| Poz. | Nazwa części | Nr katalogowy | Opis uszkodzenia | Czas [rbg] |
|---|---|---|---|---|
| 4 | Drzwi przednie (nieuzbrojone) R | 32404333 | rysa/odprysk | |

Drzwi przednie P - Rysa/odprysk 1

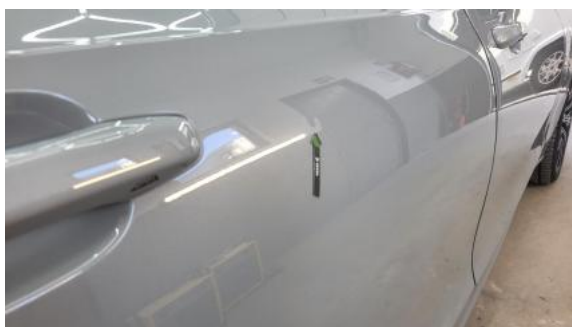
**Fot. 53**

| Poz. | Nazwa części | Nr katalogowy | Opis uszkodzenia | Czas [rbg] |
|---|---|---|---|---|
| 6 | Drzwi tylne (nieuzbrojone) R | 32351544 | wgniecenie | |

Drzwi tylne P - Wgniecenie/odkształcenie 1

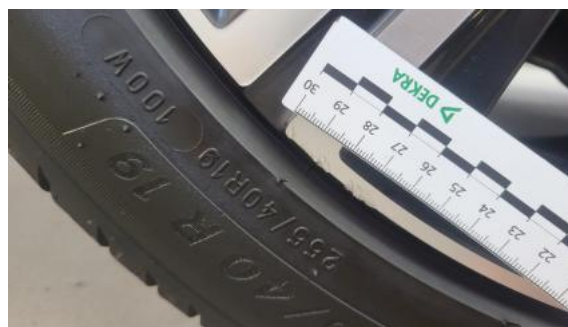
**Fot. 54**

| Poz. | Nazwa części | Nr katalogowy | Opis uszkodzenia | Czas [rbg] |
|---|---|---|---|---|
| 13 | Felga koła tylnego prawego | | rysa/odprysk | 0.01 |

Felga aluminiowa tylna P - Rysa/odprysk 1

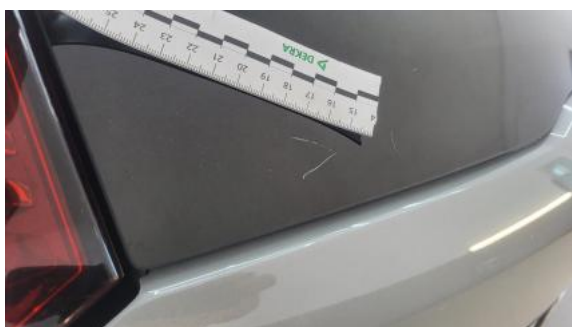
**Fot. 55**

| Poz. | Nazwa części | Nr katalogowy | Opis uszkodzenia | Czas [rbg] |
|---|---|---|---|---|
| 8 | Szyba tylna ogrzewana/barwiona | 32368718 | rysa/odprysk | |

Szyba tylna - Rysa/odprysk 1

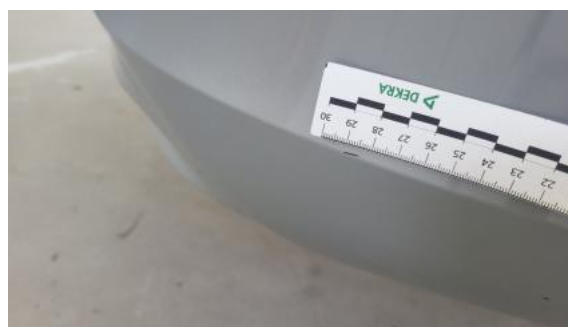
**Fot. 56**

| Poz. | Nazwa części | Nr katalogowy | Opis uszkodzenia | Czas [rbg] |
|---|---|---|---|---|
| 7 | Okładzina zderzaka tylnego | 40005370 | rysa/odprysk | |

Zderzak tylny - Rysa/odprysk 1

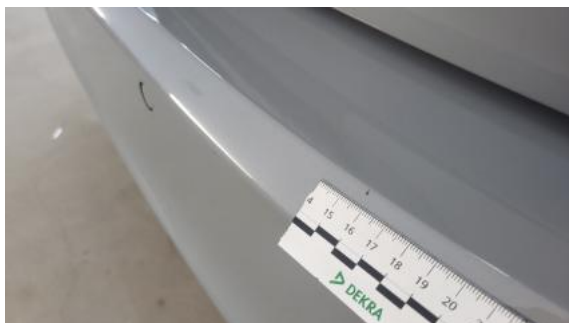
**Fot. 57**

Zderzak tylny - Rysa/odprysk 2

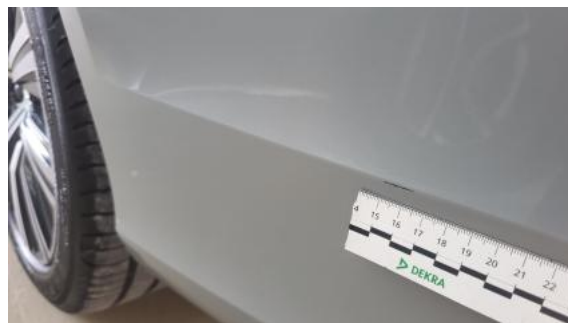
**Fot. 58**

Zderzak tylny() - Rysa/odprysk 3

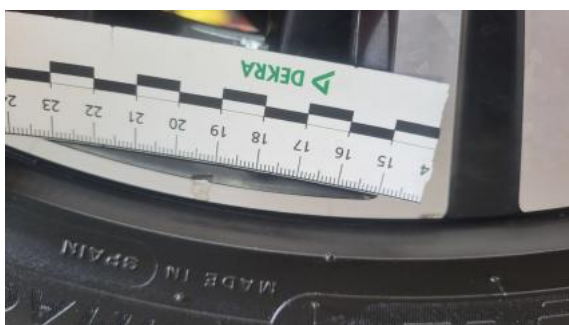
**Fot. 59**

| Poz. | Nazwa części | Nr katalogowy | Opis uszkodzenia | Czas [rbg] |
|---|---|---|---|---|
| 12 | Felga koła tylnego lewego | | rysa/odprysk | 0.01 |

Felga aluminiowa tylna L - Rysa/odprysk 1

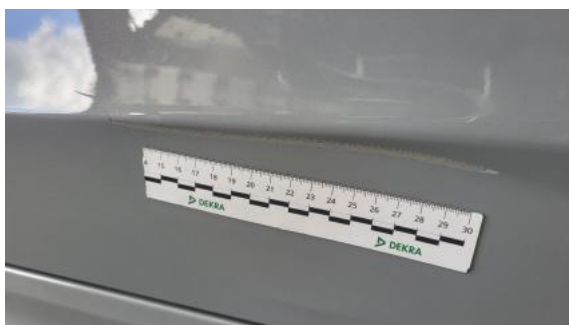
**Fot. 61**

Drzwi tylne L - Rysa/odprysk 1

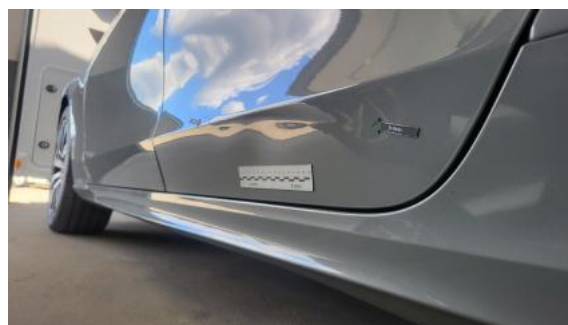
**Fot. 62**

| Poz. | Nazwa części | Nr katalogowy | Opis uszkodzenia | Czas [rbg] |
|---|---|---|---|---|
| 3 | Drzwi tylne (nieuzbrojone) L | 32351543 | wgniecenie | 3 |

Drzwi tylne L - Wgniecenie/odkształcenie 1

| Poz. | Nazwa części | Rodzaj lakierowania | Opis uszkodzenia | NS [%] |
|---|---|---|---|---|
| 3 | Drzwi tylne, część dolna F L | III | | |

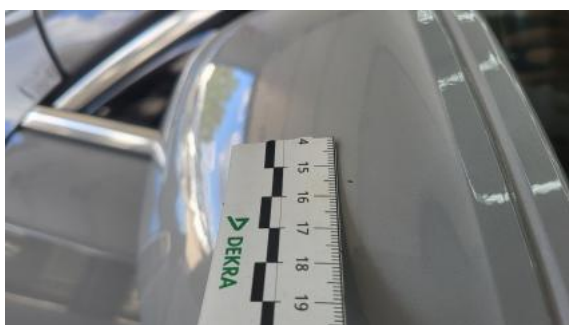
**Fot. 63**

| Poz. | Nazwa części | Nr katalogowy | Opis uszkodzenia | Czas [rbg] |
|---|---|---|---|---|
| 5 | Oslona lusterka zewnętrznego L | 39849787 | rysa/odprysk | |

Lusterko zew L - Rysa/odprysk 1

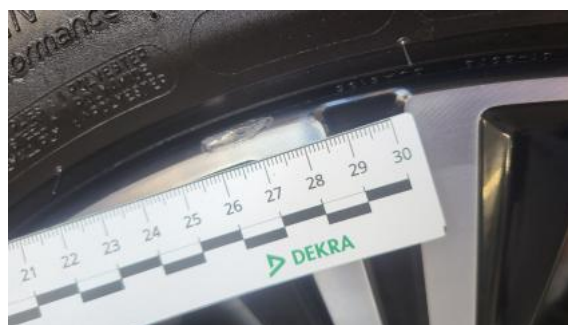
**Fot. 64**

| Poz. | Nazwa części | Nr katalogowy | Opis uszkodzenia | Czas [rbg] |
|---|---|---|---|---|
| 14 | Felga koła przedniego lewego | | rysa/odprysk | 0.01 |

Felga Aluminiowa przednia L - Rysa/odprysk 1

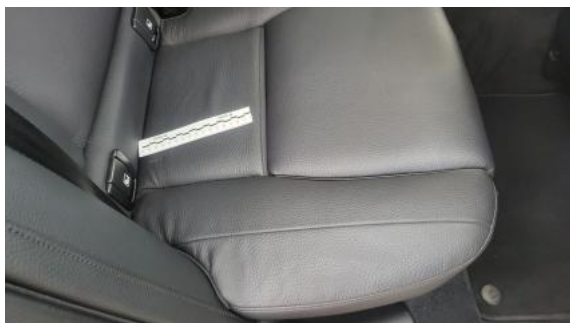
**Fot. 65**  
Kanapa tyl. - Inne 1

| Poz. | Nazwa części | Nr katalogowy | Opis uszkodzenia | Czas [rbg] |
|---|---|---|---|---|
| 10 | Tapicerka siedziska 2.rząd | 31685033 | rysa/odprysk, zabrudzenie | |

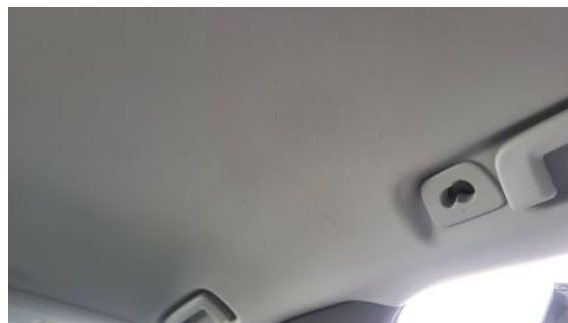
**Fot. 66**  
Podsufitka - Inne 1

| Poz. | Nazwa części | Nr katalogowy | Opis uszkodzenia | Czas [rbg] |
|---|---|---|---|---|
| 9 | Podsufitka | 32314555 | zabrudzenie | |

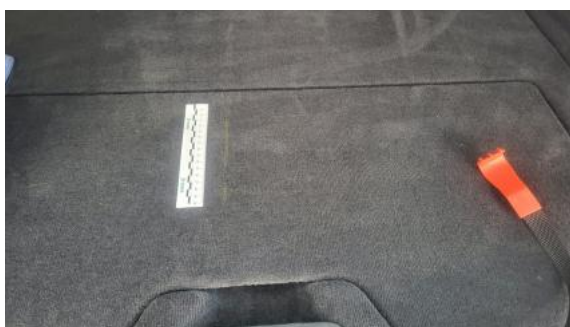
**Fot. 67**  
Wykładzina podłogi bagażnika - Inne 1

| Poz. | Nazwa części | Nr katalogowy | Opis uszkodzenia | Czas [rbg] |
|---|---|---|---|---|
| 11 | Dywaniki bagażnika | 39841072 | zabrudzenie | |
