Nr zlecenia DEKRA: MHC/WAW/82403/26/09/02  
Nr zlecenia/szkody:  
Data zlecenia: 02-09-2026

**Ocena stanu technicznego pojazdu**

| 0154528 | <b>VOLVO, XC40 22-, XC40 B3 Essential aut</b> | | | | hatchback |

**Data oględzin:** 08-09-2026**Miejsce oględzin:**

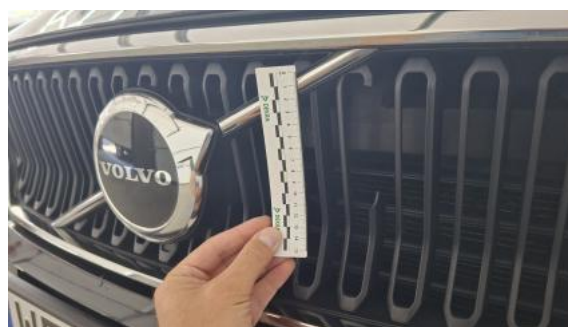
**Fot. 40**

| Poz. | Nazwa części | Nr katalogowy | Opis uszkodzenia | NS [%] |
|---|---|---|---|---|
| 1 | Oslona chłodnicy | 32365355 | pęknięcie/rozerwanie | |

Atrapa przednia - Pęknięcie/rozerwanie 1

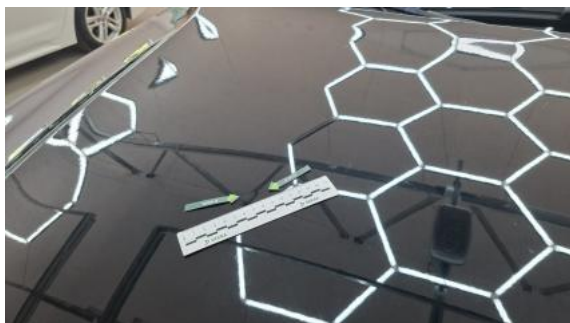
**Fot. 41**

| Poz. | Nazwa części | Nr katalogowy | Opis uszkodzenia | Czas [rbg] |
|---|---|---|---|---|
| 1 | Pokrywa przednia | 32405240 | wgniecenie | |

Pokrywa komory silnika - Wgniecenie/odkształcenie 1

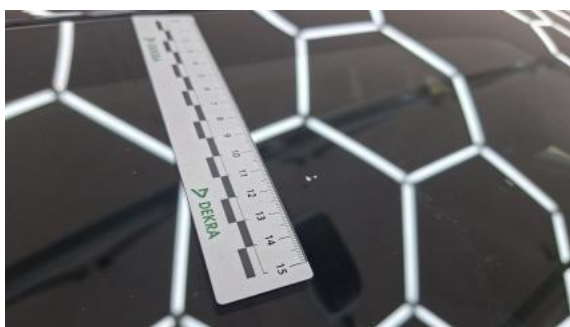
**Fot. 43**

| Poz. | Nazwa części | Nr katalogowy | Opis uszkodzenia | NS [%] |
|---|---|---|---|---|
| 2 | Szyba przednia barwiona | 31651294 | pęknięcie | |

Szyba czołowa - Pęknięcie/rozerwanie 1

| Poz. | Nazwa części | Nr katalogowy | Opis uszkodzenia | NS [%] |
|---|---|---|---|---|
| 3 | Kpl.montażowy/naprawczy-kpl.do klejenia | 31299177 | | |

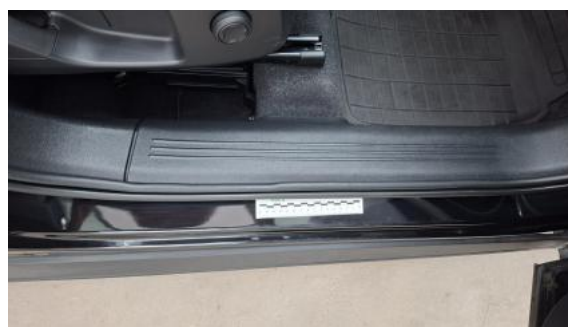
**Fot. 44**

| Poz. | Nazwa części | Nr katalogowy | Opis uszkodzenia | Czas [rbg] |
|---|---|---|---|---|
| 3 | Próg R | 32310039 | rysa/odprysk | |

Próg P - Rysa/odprysk 1

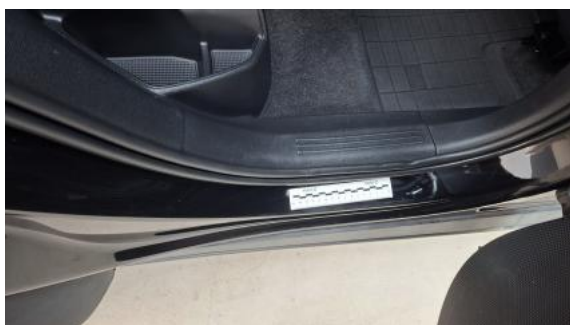
**Fot. 45**

Próg P - Rysa/odprysk 2

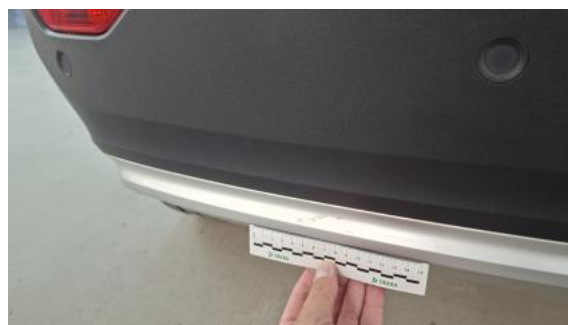
**Fot. 46**

| Poz. | Nazwa części | Nr katalogowy | Opis uszkodzenia | Czas [rbg] |
|---|---|---|---|---|
| 2 | Spoiler zderzaka tylnego | 32273898 | rysa/odprysk | |

Spojler zderzaka tylnego - Rysa/odprysk 1

| Poz. | Nazwa części | Rodzaj lakierowania | Opis uszkodzenia | NS [%] |
|---|---|---|---|---|
| 2 | Spoiler tylny, dolny, część środkowa e | K3 | | |

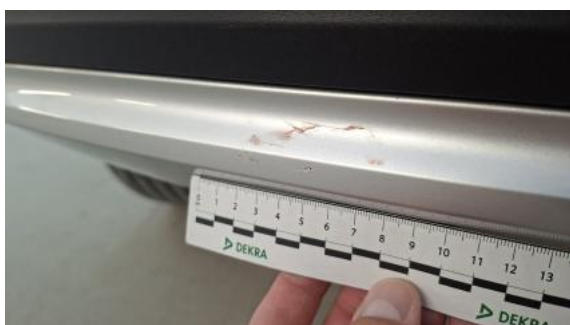
**Fot. 47**

Spojler zderzaka tylnego - Rysa/odprysk 2

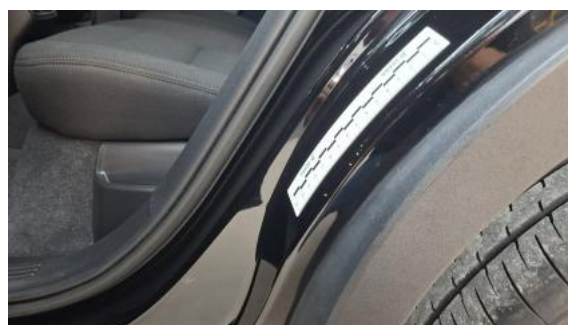
**Fot. 48**

| Poz. | Nazwa części | Nr katalogowy | Opis uszkodzenia | Czas [rbg] |
|---|---|---|---|---|
| 4 | Błotnik tylny L | 32310036 | rysa/odprysk | |

Błotnik tylny L / Ściana boczna L - Rysa/odprysk 1

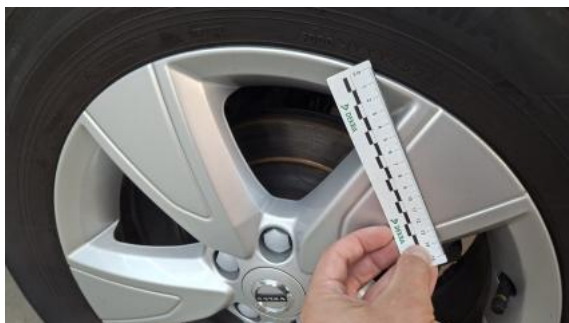
| Poz. | Nazwa części | Nr katalogowy | Opis uszkodzenia | Czas [rbg] |
|---|---|---|---|---|
| 7 | Felga koła tylnego lewego | | rysa/odprysk | 0.01 |

**Fot. 49**  
Felga aluminiowa tylna L - Rysa/odprysk 1

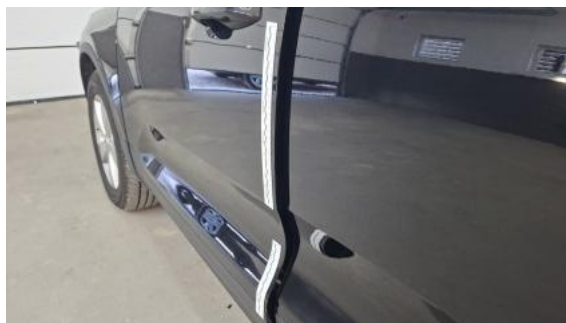
| Poz. | Nazwa części | Nr katalogowy | Opis uszkodzenia | Czas [rbg] |
|---|---|---|---|---|
| 1 | Drzwi przednie (nieuzbrojone) L | 32399004 | ślady korozji, rysa/odprysk | |

**Fot. 50**  
Drzwi przed L - Rysa/odprysk 1

| Poz. | Nazwa części | Rodzaj lakierowania | Opis uszkodzenia | NS [%] |
|---|---|---|---|---|
| 1 | Drzwi przednie, część dolna F L | III | | |

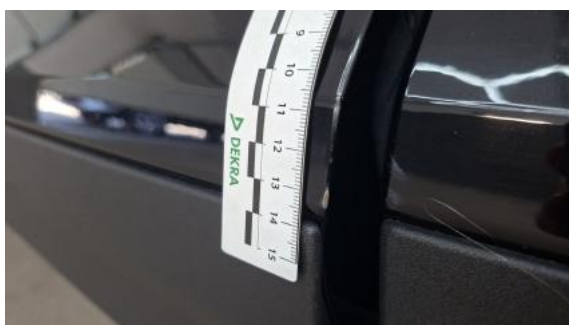
**Fot. 51**  
Drzwi przed L - Inne 1

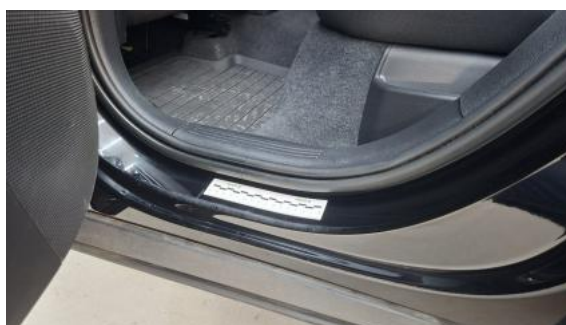
| Poz. | Nazwa części | Nr katalogowy | Opis uszkodzenia | Czas [rbg] |
|---|---|---|---|---|
| 2 | Próg L | 32310038 | rysa/odprysk | |

**Fot. 52**  
Próg L - Rysa/odprysk 1

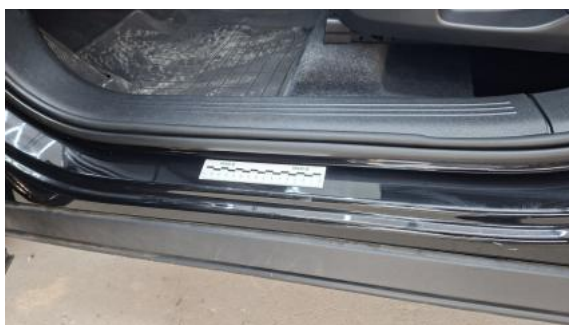
**Fot. 53**  
Próg L - Rysa/odprysk 2

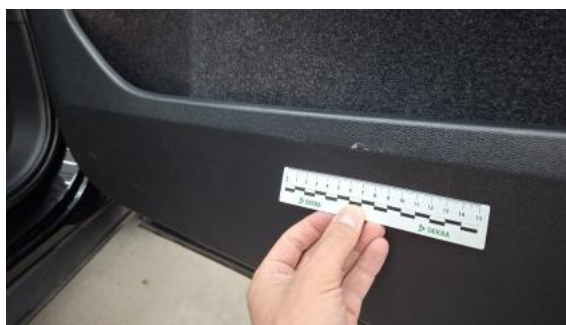
| Poz. | Nazwa części | Nr katalogowy | Opis uszkodzenia | Czas [rbg] |
|---|---|---|---|---|
| 5 | Tapicerka drzwi, przód R | 32282661 | rysa/odprysk | |

**Fot. 54**  
Tapicerka drzwi przednich P - Rysa/odprysk 1

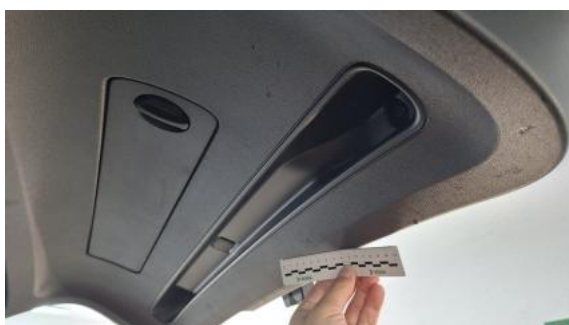
| Poz. | Nazwa części | Nr katalogowy | Opis uszkodzenia | Czas [rbg] |
|---|---|---|---|---|
| 6 | Nakładka pokrywy tylnej dół | 30747056 | rysa/odprysk | |

**Fot. 55**  
Wykładzina pokrywy tylnej - Rysa/odprysk 1
