Nr zlecenia DEKRA: MHC/WAW/80491/26/08/27  
Nr zlecenia/szkody:  
Data zlecenia: 27-08-2026

## Ocena stanu technicznego pojazdu

| 0138966 | <b>VOLKSWAGEN, Passat Variant [B8] 19-24, Passat 1.5 TSI EVO Busi...</b> | | | | KOM |
| WE1AV82 | WVWZZZ3CZPE074779 | | 07-11-2023/2023 | | szary/UNI |

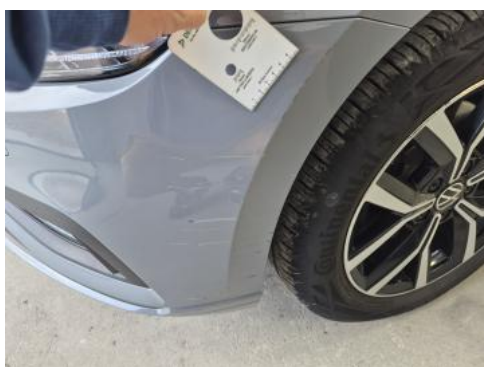
**Fot. 37**

| Poz. | Nazwa części | Nr katalogowy | Opis uszkodzenia | Czas [rbg] |
|---|---|---|---|---|
| 1 | Okładzina zderzaka przedniego | 3G0807217ALGRU | rysa/odprysk | 1 |

Zderzak - Rysa/odprysk 1

| Poz. | Nazwa części | Rodzaj lakierowania | Opis uszkodzenia | NS [%] |
|---|---|---|---|---|
| 1 | Zderzak przedni k | K2 | | |

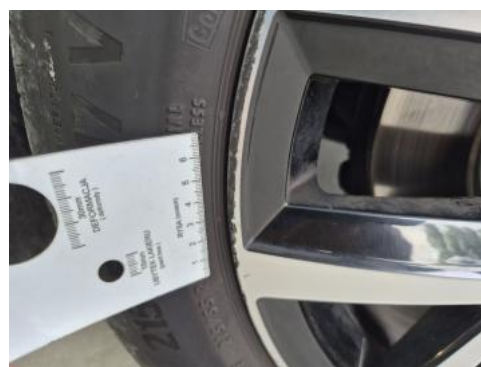
**Fot. 38**

| Poz. | Nazwa części | Nr katalogowy | Opis uszkodzenia | Czas [rbg] |
|---|---|---|---|---|
| 3 | Tarcza koła aluminiowa przód R | 3G0601025GZD8 | rysa/odprysk | |

Felga aluminiowa przednia P - Rysa/odprysk 1

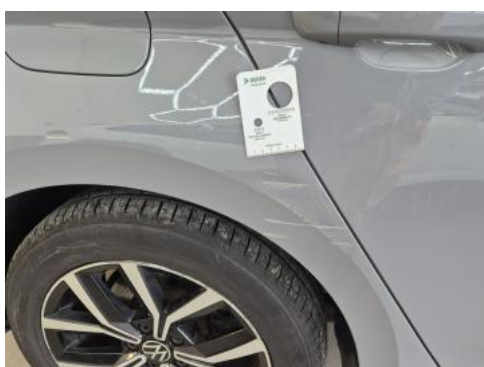
**Fot. 39**

| Poz. | Nazwa części | Nr katalogowy | Opis uszkodzenia | Czas [rbg] |
|---|---|---|---|---|
| 1 | Błotnik tylny R | 3G9809844 | wgniecenie/odkształcenie, rysa/odprysk | 1.5 |

Łotnik tylny P / Ściana boczna P - Rysa/odprysk 1

| Poz. | Nazwa części | Rodzaj lakierowania | Opis uszkodzenia | NS [%] |
|---|---|---|---|---|
| 2 | Błotnik tylny K R | III | | |

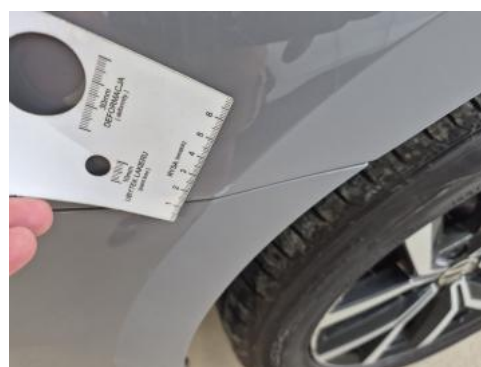
**Fot. 40**

Łotnik tylny P / Ściana boczna P - Rysa/odprysk 2

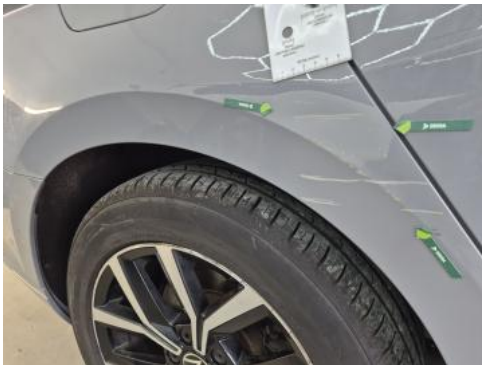
**Fot. 41**  
Błotnik tylny P / Ściana boczna P - Wgniecenie/odkształcenie 1

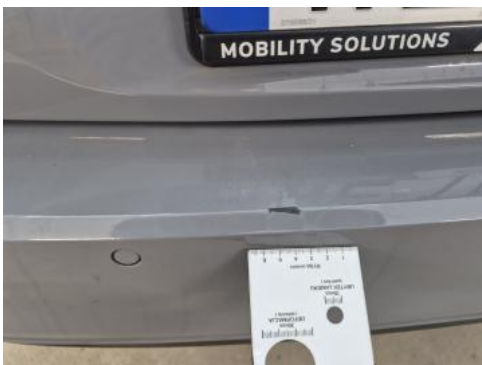
**Fot. 43**  
Zderzak tylny - Rysa/odprysk 1

| Poz. | Nazwa części | Nr katalogowy | Opis uszkodzenia | Czas [rbg] |
|---|---|---|---|---|
| 2 | Okładzina zderzaka tylnego | 3G9807417GGRU | rysa/odprysk | |

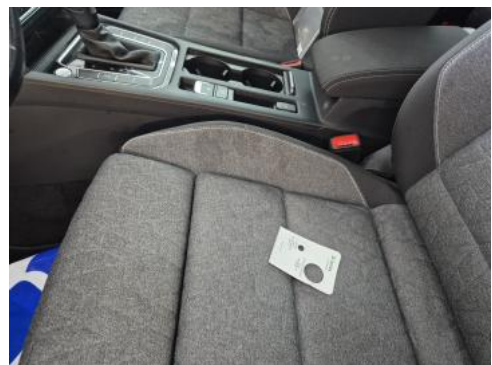
**Fot. 44**  
Fotel prz. lew. - Inne 1

| Poz. | Nazwa części | Nr katalogowy | Opis uszkodzenia | Czas [rbg] |
|---|---|---|---|---|
| 3 | Tapicerka siedziska 1.rząd L | 3G0881405HGKLE | zabrudzenie | |

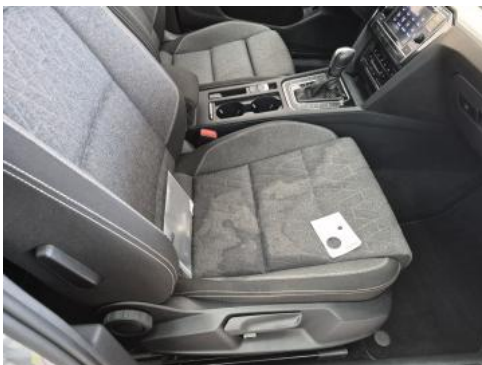
**Fot. 45**  
Fotel prz. praw. - Inne 1

| Poz. | Nazwa części | Nr katalogowy | Opis uszkodzenia | Czas [rbg] |
|---|---|---|---|---|
| 4 | Tapicerka siedziska 1.rząd R | 3G0881406GSKLE | zabrudzenie | |

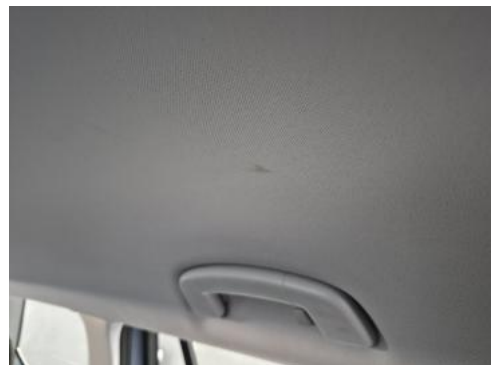
**Fot. 46**  
Podsufitka - Inne 1

| Poz. | Nazwa części | Nr katalogowy | Opis uszkodzenia | Czas [rbg] |
|---|---|---|---|---|
| 2 | Podsufitka | 3G9867501AHBR2 | zabrudzenie | |
