Nr zlecenia DEKRA: MHC/WAW/83075/26/09/04  
Nr zlecenia/szkody:  
Data zlecenia: 04-09-2026

## Ocena stanu technicznego pojazdu

| 0154529 | <b>VOLVO, XC40 22-, XC40 B3 Core aut</b> | | | | hatchback |

**Data oględzin:** 08-09-2026

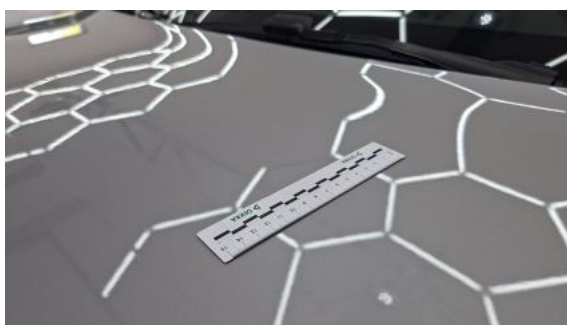
**Fot. 39**

| Poz. | Nazwa części | Nr katalogowy | Opis uszkodzenia | Czas [rbg] |
|---|---|---|---|---|
| 2 | Pokrywa przednia | 32405240 | rysa/odprysk | |

Pokrywa komory silnika - Rysa/odprysk 1

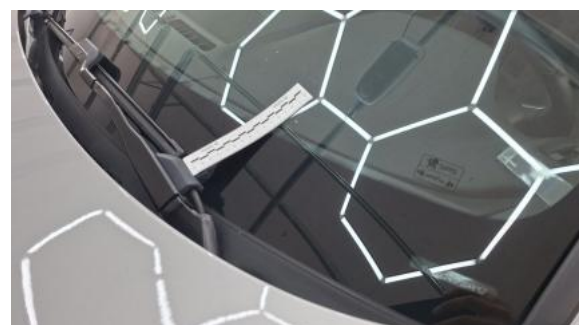
**Fot. 40**

| Poz. | Nazwa części | Nr katalogowy | Opis uszkodzenia | NS [%] |
|---|---|---|---|---|
| 1 | Szyba przednia barwiona | 31651294 | pęknięcie | |

Szyba czołowa - Pęknięcie/rozerwanie 1

Do wymiany

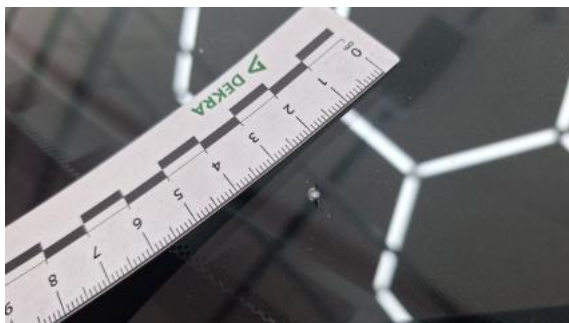
**Fot. 41**

Szyba czołowa - Pęknięcie/rozerwanie 2

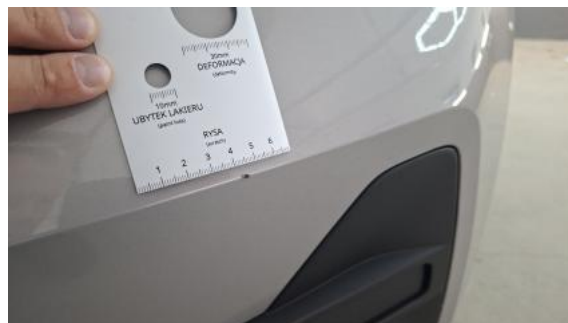
**Fot. 42**

| Poz. | Nazwa części | Nr katalogowy | Opis uszkodzenia | Czas [rbg] |
|---|---|---|---|---|
| 1 | Nakładka zderzaka przedniego, góra | 36003483 | rysa/odprysk | |

Zderzak - Rysa/odprysk 1

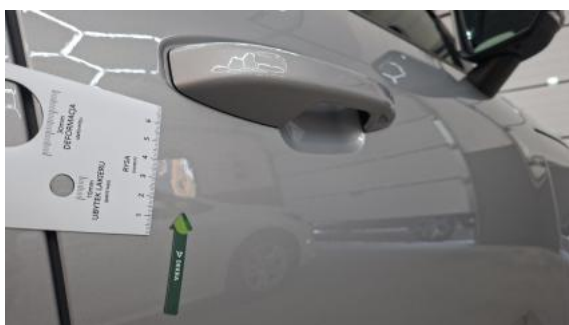
**Fot. 43**

| Poz. | Nazwa części | Nr katalogowy | Opis uszkodzenia | Czas [rbg] |
|---|---|---|---|---|
| 3 | Drzwi przednie (nieuzbrojone) R | 32399005 | wgniecenie | |

Drzwi przednie P - Wgniecenie/odkształcenie 1

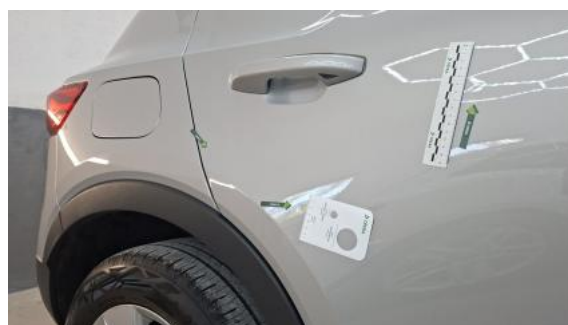
**Fot. 44**

Drzwi tylne P - zdjęcie poglądowe 1

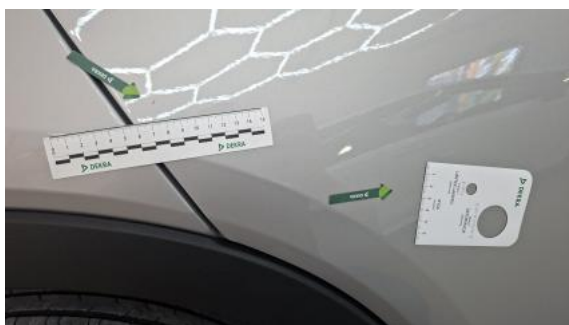
**Fot. 45**

Drzwi tylne P - Rysa/odprysk 1

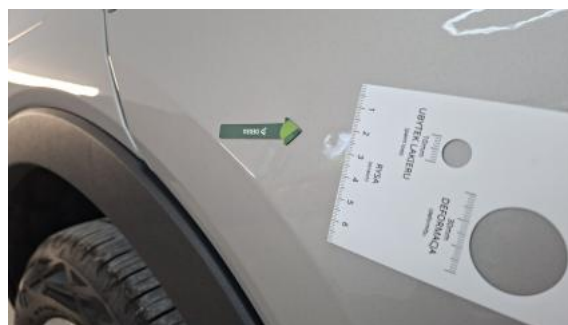
**Fot. 46**

| Poz. | Nazwa części | Nr katalogowy | Opis uszkodzenia | Czas [rbg] |
|---|---|---|---|---|
| 4 | Drzwi tylne (nieuzbrojone) R | 32399015 | wgniecenie | |

Drzwi tylne P - Wgniecenie/odkształcenie 1

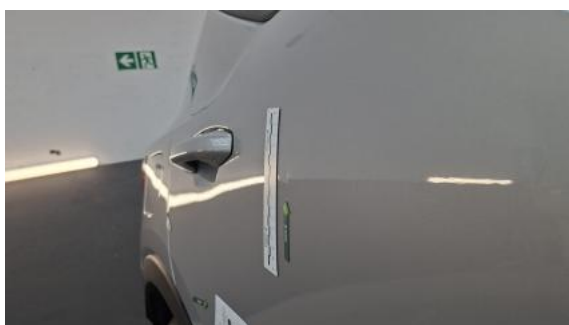
**Fot. 47**

Drzwi tylne P - Wgniecenie/odkształcenie 2

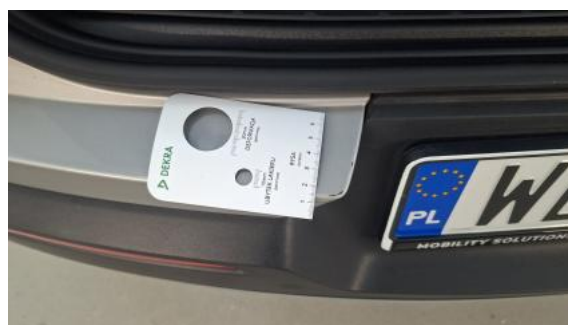
**Fot. 48**

Zderzak tylny cz górna - Rysa/odprysk 1

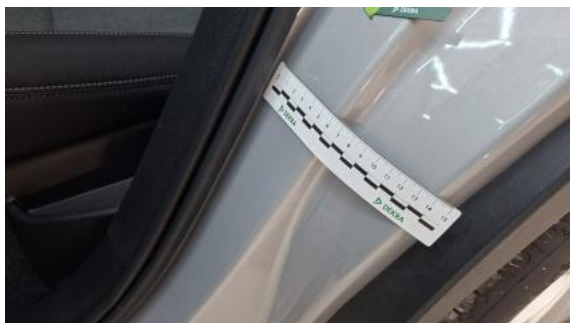
**Fot. 49**

Błotnik tylny L / Ściana boczna L - Rysa/odprysk 1

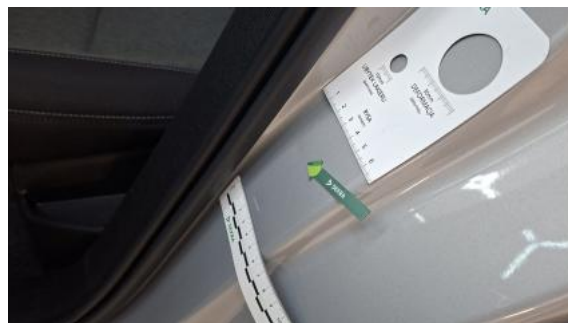
**Fot. 50**

| Poz. | Nazwa części | Nr katalogowy | Opis uszkodzenia | Czas [rbg] |
|---|---|---|---|---|
| 6 | Błotnik tylny L | 32310036 | wgniecenie | |

Błotnik tylny L / Ściana boczna L - Wgniecenie/odkształcenie 1

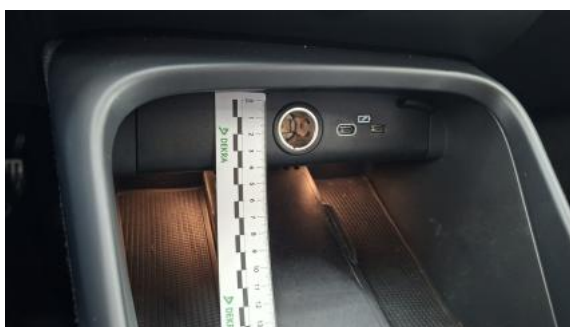
**Fot. 51**

| Poz. | Nazwa części | Nr katalogowy | Opis uszkodzeń | Czas [rbg] |
|---|---|---|---|---|
| 1 | Zaślepka gniazda 12v | | brak | |

Konsola środkowa - Inne 1

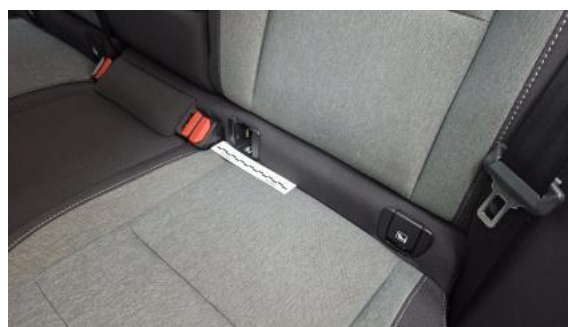
**Fot. 52**

| Poz. | Nazwa części | Nr katalogowy | Opis uszkodzeń | Czas [rbg] |
|---|---|---|---|---|
| 2 | Zaślepka isofix | | brak | |

Kanapa tyl. - Inne 1
