## Ocena stanu technicznego pojazdu

| 0145958 | <b>TOYOTA, Proace City Verso 19-24, Proace City Verso 1.5 D-4D Busi...</b> | | | | KOM |
| WE9G634 | YARECYHT2GJ039087 | | 20-07-2023/2023 | 20-07-2028 | biały/UNI |

**Data oględzin:** 10-09-2026

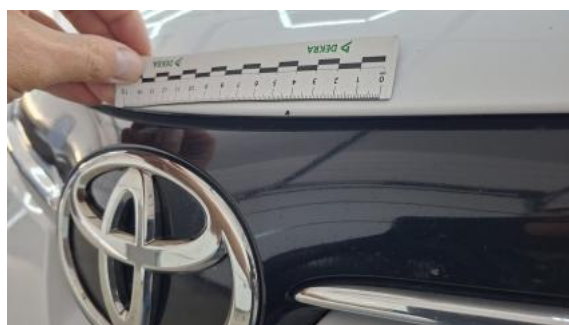
**Fot. 39**  
Zderzak przedni cz górna - Rysa/odprysk 1

| Poz. | Nazwa części | Nr katalogowy | Opis uszkodzenia | Czas [rbg] |
|---|---|---|---|---|
| 1 | Nakładka zderzaka przedniego, góra | SU001B1895 | rysa/odprysk | |

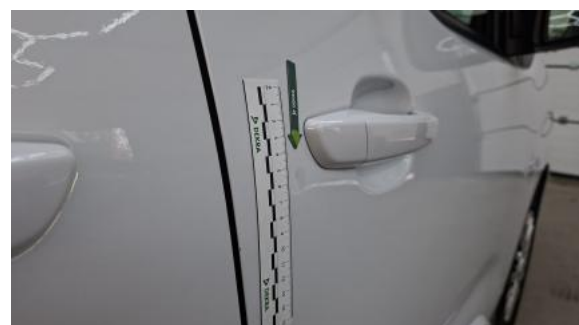
**Fot. 40**  
Drzwi przednie P - Wgniecenie/odkształcenie 1

| Poz. | Nazwa części | Nr katalogowy | Opis uszkodzenia | Czas [rbg] |
|---|---|---|---|---|
| 3 | Drzwi przednie (nieuzbrojone) R | SU001B5144 | wgniecenie | |

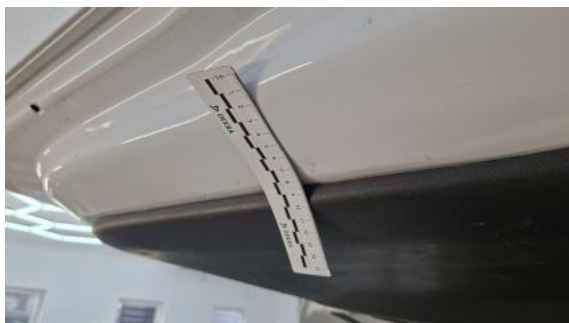
**Fot. 41**

| Poz. | Nazwa części | Nr katalogowy | Opis uszkodzenia | Czas [rbg] |
|---|---|---|---|---|
| 4 | Pokrywa tylna | SU001B5071 | ślady korozji | |

Pokrywy bagażnika - Wgniecenie/odkształcenie 1

| Poz. | Nazwa części | Rodzaj lakierowania | Opis uszkodzenia | NS [%] |
|---|---|---|---|---|
| 3 | Drzwi tylne z ramą okna | III | | |

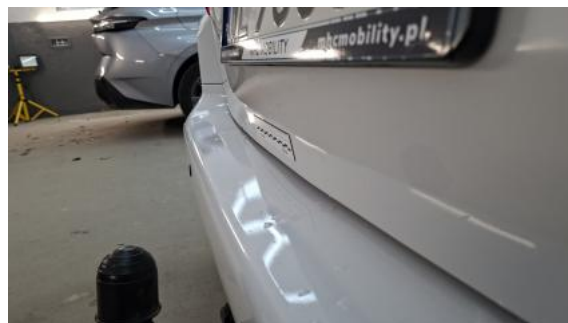
**Fot. 42**

Pokrywy bagażnika - Inne 1

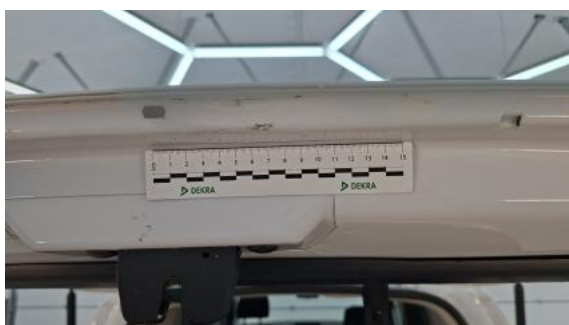
**Fot. 43**

Pokrywy bagażnika - Inne 2

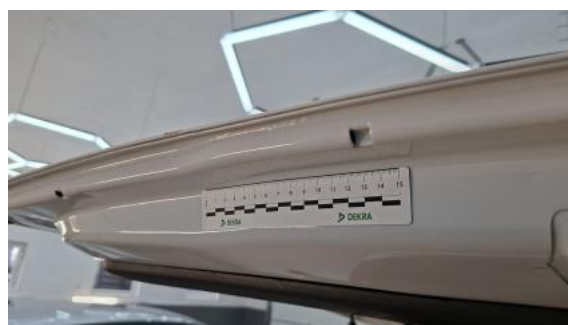
**Fot. 44**

Pokrywy bagażnika() - Inne 3

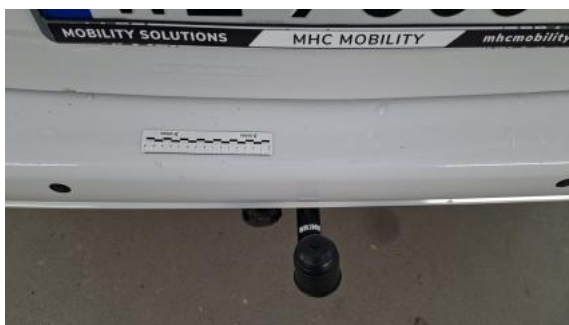
**Fot. 45**

| Poz. | Nazwa części | Nr katalogowy | Opis uszkodzenia | Czas [rbg] |
|---|---|---|---|---|
| 3 | Zderzak, środek | SU001A8800 | wgniecenie, rysa/odprysk | 1 |

Zderzak tylny cz górna - Rysa/odprysk 1

| Poz. | Nazwa części | Rodzaj lakierowania | Opis uszkodzenia | NS [%] |
|---|---|---|---|---|
| 4 | Zderzak tylny, część środkowa k | K3 | | |

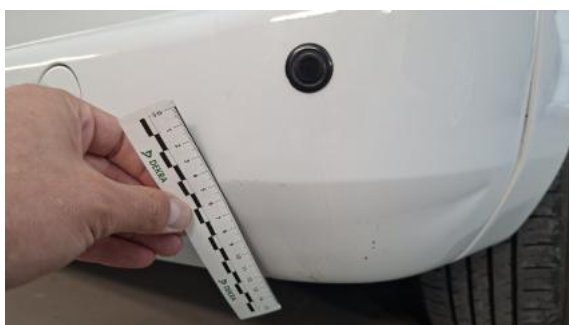
**Fot. 47**

Zderzak tylny cz P - Wgniecenie/odkształcenie 1

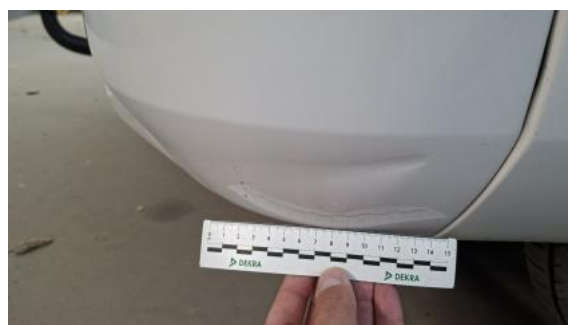
**Fot. 48**

Zderzak tylny cz P - Wgniecenie/odkształcenie 2

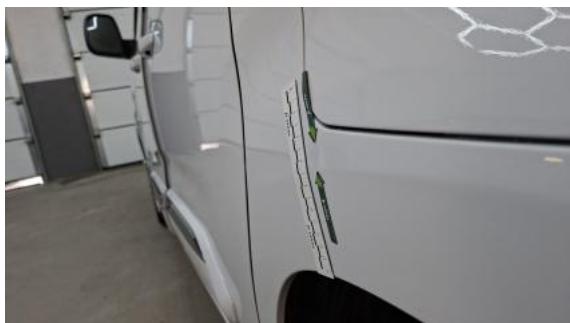
**Fot. 49**

| Poz. | Nazwa części | Nr katalogowy | Opis uszkodzenia | Czas [rbg] |
|---|---|---|---|---|
| 4 | Błotnik tylny L | SU001B1241 | wgniecenie | |

Błotnik tylny L / Ściana boczna L - Wgniecenie/odkształcenie 1

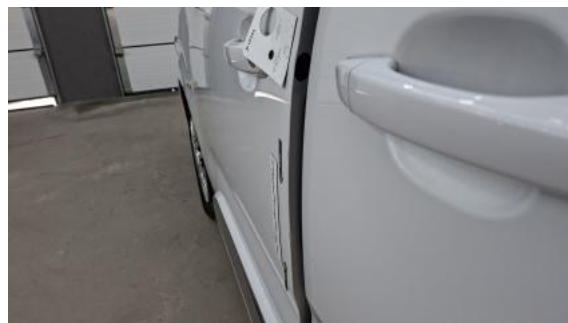
**Fot. 50**

Drzwi przed L - Rysa/odprysk 1

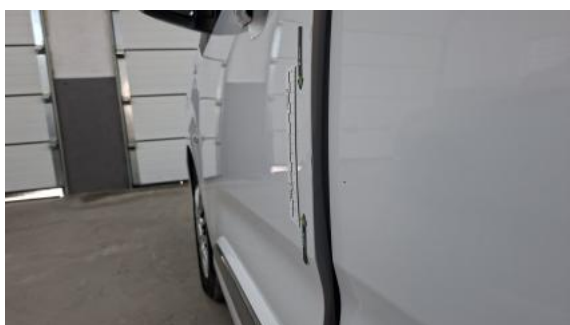
**Fot. 51**

Zarysowania, odpryski (w tym szyby czołowej), ślady eksploatacji, napraw blacharsko-lakierniczych. Odkształcenie/załamanie rantu drzwi pl.

| Poz. | Nazwa części | Nr katalogowy | Opis uszkodzenia | Czas [rbg] |
|---|---|---|---|---|
| 1 | Drzwi przednie (nieuzbrojone) L | SU001B5074 | wgniecenie | 2 |

Drzwi przed L - Wgniecenie/odkształcenie 1

| Poz. | Nazwa części | Rodzaj lakierowania | Opis uszkodzenia | NS [%] |
|---|---|---|---|---|
| 1 | Drzwi przednie, kompletne K L | III | | |

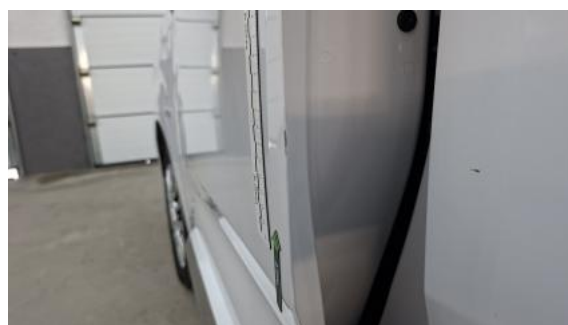
**Fot. 52**

Drzwi przed L - Wgniecenie/odkształcenie 2

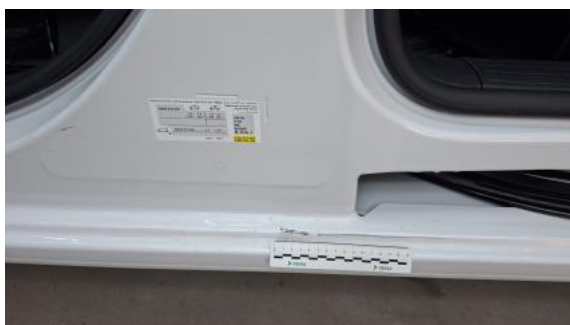
**Fot. 53**

| Poz. | Nazwa części | Nr katalogowy | Opis uszkodzenia | Czas [rbg] |
|---|---|---|---|---|
| 2 | Próg L | SU001B1240 | rysa/odprysk | |

Próg L - Rysa/odprysk 1

| Poz. | Nazwa części | Rodzaj lakierowania | Opis uszkodzenia | NS [%] |
|---|---|---|---|---|
| 2 | Próg (przy drzwiach bocznych) L | III | | |

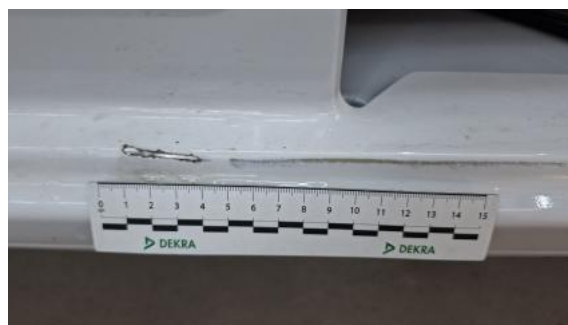
**Fot. 54**

Próg L - Rysa/odprysk 2

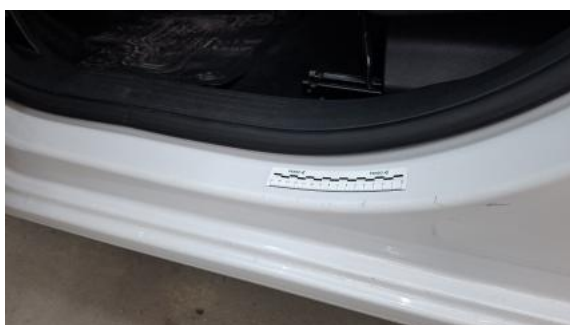
**Fot. 55**

Próg L() - Rysa/odprysk 3

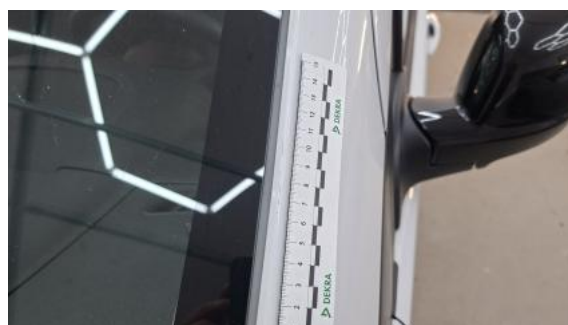
**Fot. 56**

| Poz. | Nazwa części | Nr katalogowy | Opis uszkodzenia | Czas [rbg] |
|---|---|---|---|---|
| 2 | Słupek przed.(A) część zewn. L | SU001B1829 | rysa/odprysk | |

Śłupek przedni L - Rysa/odprysk 1

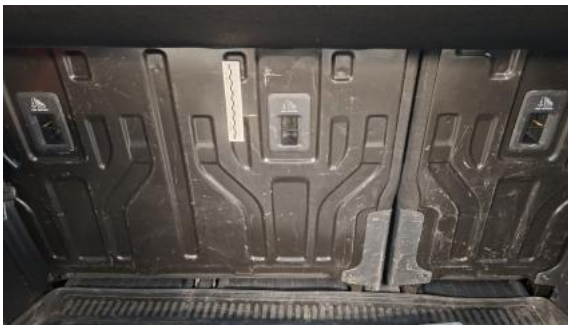
**Fot. 57**

| Poz. | Nazwa części | Nr katalogowy | Opis uszkodzenia | Czas [rbg] |
|---|---|---|---|---|
| 8 | Tapicerka oparcia 2.rząd L | SU001B2391 | rysa/odprysk | |

Kanapa tyl. - Rysa/odprysk 1

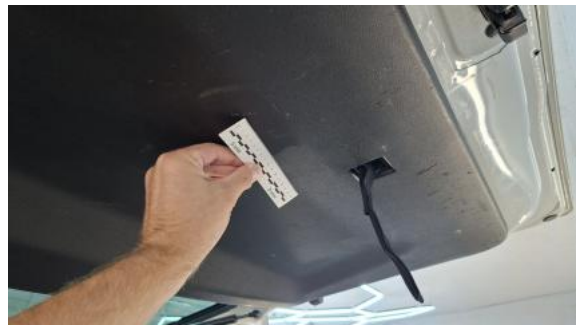
**Fot. 58**

| Poz. | Nazwa części | Nr katalogowy | Opis uszkodzenia | Czas [rbg] |
|---|---|---|---|---|
| 7 | Komplet nakładek pokrywy tylnej | SU001B0269 | rysa/odprysk | |

Wykładzina pokrywy tylnej - Rysa/odprysk 1

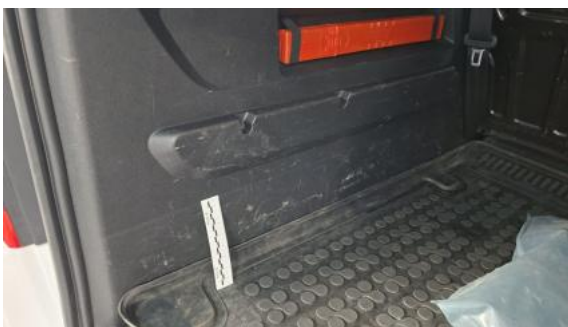
**Fot. 59**

Wykładzina przestrzeni bagażowej - Rysa/odprysk 1

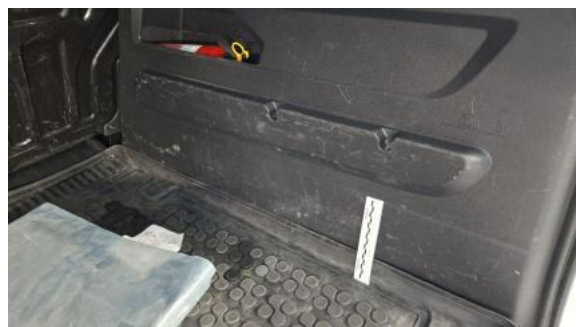
**Fot. 60**

Wykładzina przestrzeni bagażowej - Rysa/odprysk 2
