## Ocena stanu technicznego pojazdu

| 0158262 | <b>OPEL, Vivaro 1.5 CDTI Euro 6 1499ccm - 120KM 19-24, Vivaro 1.5 C...</b> | | | | FUR |
| WE9M076 | VXEVBVHVMP7810384 | | 21-08-2023/2023 | 17-08-2028 | biały/UNI |

**Data oględzin:** 15-09-2026

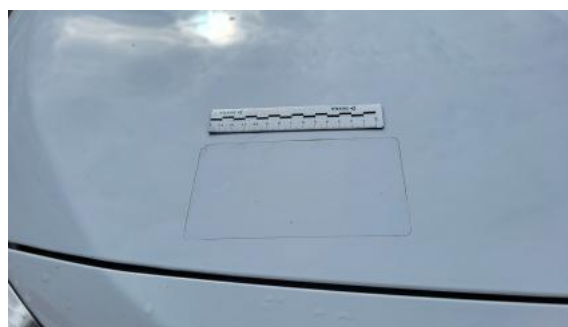
**Fot. 44**

Pokrywa komory silnika - Inne 1

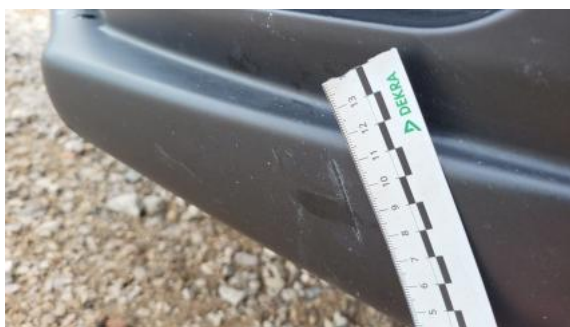
**Fot. 45**

| Poz. | Nazwa części | Nr katalogowy | Opis uszkodzenia | Czas [rbg] |
|---|---|---|---|---|
| 1 | Okładzina zderzaka przedniego | 1615649280 | liczne, zarysowanie | |

Zderzak - Rysa/odprysk 1

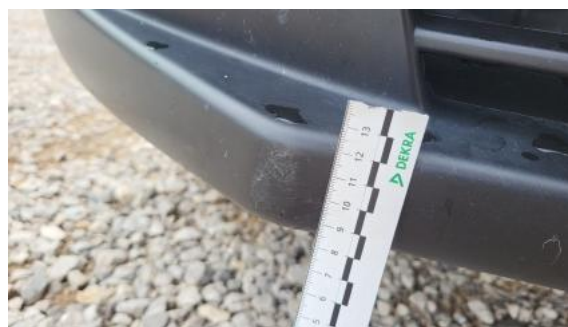
**Fot. 46**

Zderzak - Rysa/odprysk 2

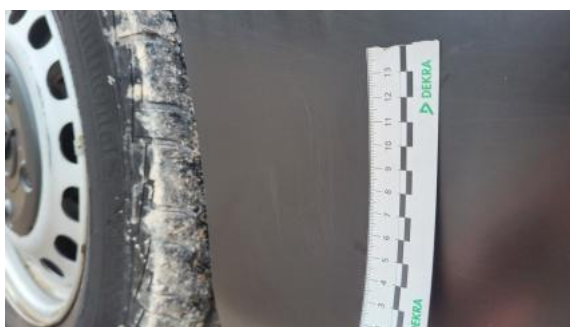
**Fot. 47**

Zderzak() - Rysa/odprysk 3

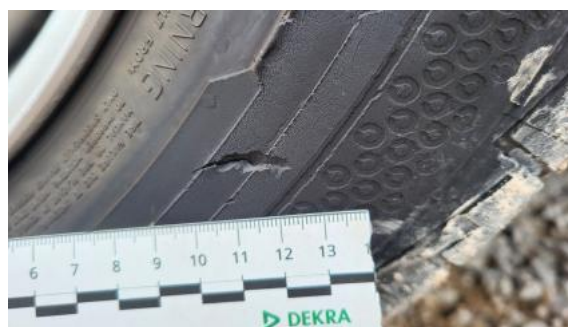
**Fot. 48**

| Poz. | Nazwa części | Nr katalogowy | Opis uszkodzenia | NS [%] |
|---|---|---|---|---|
| 3 | Opona koła przedniego R | | pęknięcie/rozerwanie: pow. boczna | |

Opona przednia P - Pęknięcie/rozerwanie 1

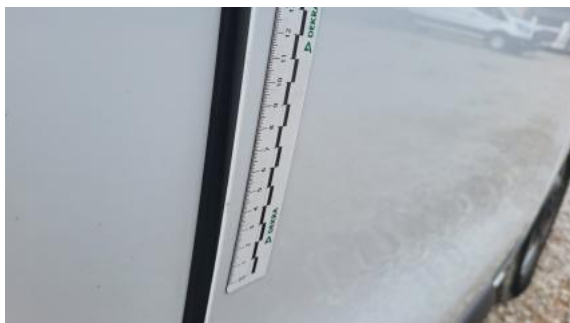
**Fot. 49**

| Poz. | Nazwa części | Nr katalogowy | Opis uszkodzenia | Czas [rbg] |
|---|---|---|---|---|
| 3 | Drzwi przednie (nieuzbrojone) R | 9873395980 | rysa/odprysk, na krawędzi | |

Drzwi przednie P - Rysa/odprysk 1

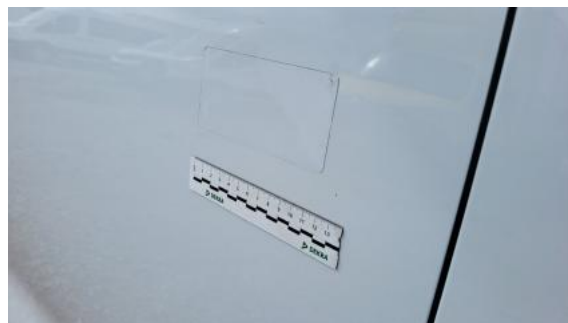
**Fot. 50**

Drzwi przednie P - Inne 1

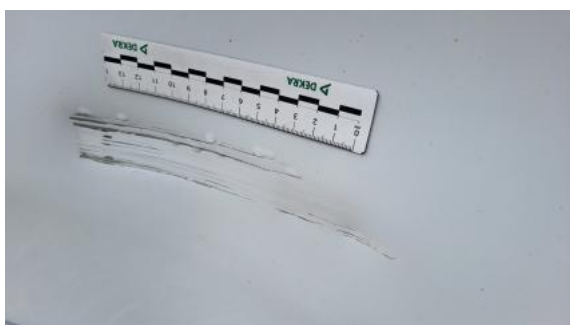
**Fot. 51**

Drzwi tylne P - Rysa/odprysk 1

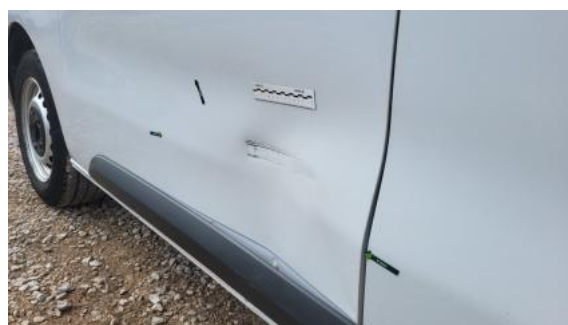
**Fot. 52**

| Poz. | Nazwa części | Nr katalogowy | Opis uszkodzenia | Czas [rbg] |
|---|---|---|---|---|
| 2 | Drzwi części ład.przesuwne R | 9847296780 | wgniecenie, zarysowanie | 1 |

Drzwi tylne P - Wgniecenie/odkształcenie 1

| Poz. | Nazwa części | Rodzaj lakierowania | Opis uszkodzenia | NS [%] |
|---|---|---|---|---|
| 1 | Drzwi boczne, kompletne, nieprzeszkłone K R | III | | |

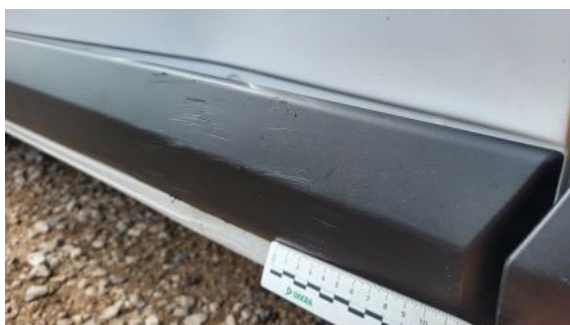
**Fot. 53**

Listwa drzwi przednich P - Rysa/odprysk 1

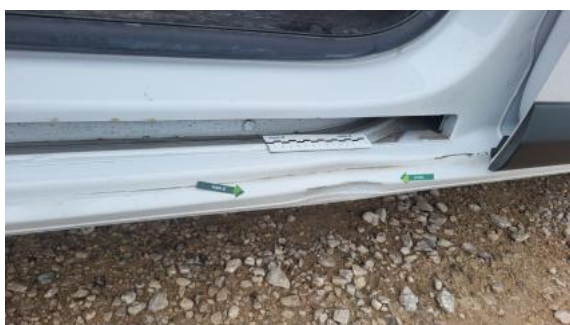
**Fot. 55**

Próg P - Wgniecenie/odkształcenie 1

| Poz. | Nazwa części | Rodzaj lakierowania | Opis uszkodzenia | NS [%] |
|---|---|---|---|---|
| 2 | Próg (przy drzwiach bocznych) R | III | | |

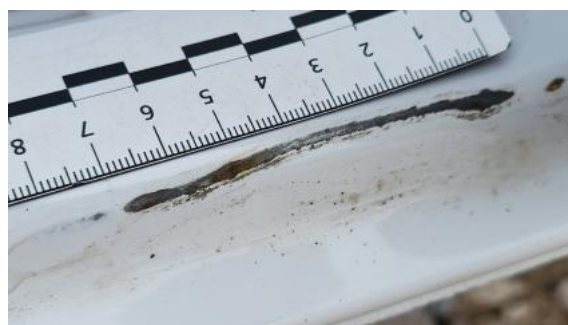
**Fot. 56**

Próg P - Inne 1

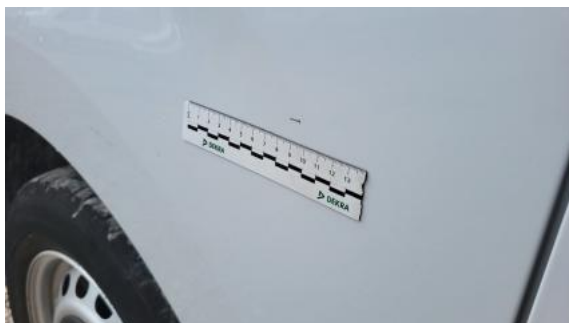
**Fot. 57**

Błotnik tylny P / Ściana boczna P - Rysa/odprysk 1

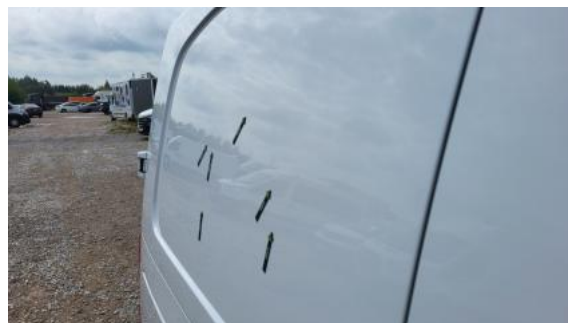
**Fot. 58**

| 4 | Tyłny panel boczny z ramą drzwi R | 1685065880 | wgniecenie | 1 |

Błotnik tylny P / Ściana boczna P - Wgniecenie/odkształcenie 1

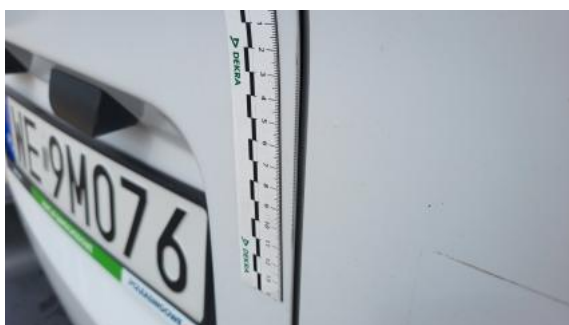
**Fot. 59**

| Poz. | Nazwa części | Nr katalogowy | Opis uszkodzenia | Czas [rbg] |
|---|---|---|---|---|
| 6 | Pokrycie zew.drzwi/pokrywy tylnej,boczne L | 9808472180 | rysa/odprysk, na krawędzi | |

Pokrywy bagażnika - Rysa/odprysk 1

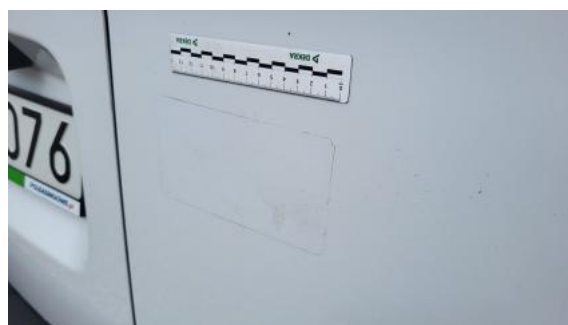
**Fot. 60**

Pokrywy bagażnika - Inne 1

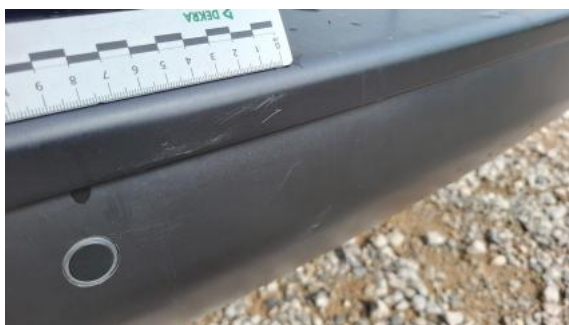
**Fot. 61**

| Poz. | Nazwa części | Nr katalogowy | Opis uszkodzenia | Czas [rbg] |
|---|---|---|---|---|
| 5 | Zderzak, środek | 1614345880 | zarysowanie | |

Zderzak tylny - Rysa/odprysk 1

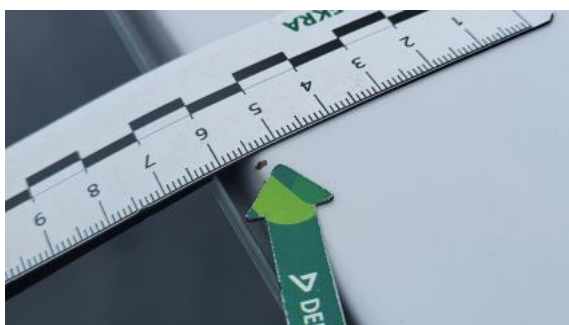
**Fot. 63**

| Poz. | Nazwa części | Nr katalogowy | Opis uszkodzenia | Czas [rbg] |
|---|---|---|---|---|
| 1 | Dach kabiny | 1613582480 | głębokie, odpryski lakieru, ślady korozji | |

Dach - Inne 1

| Poz. | Nazwa części | Rodzaj lakierowania | Opis uszkodzenia | NS [%] |
|---|---|---|---|---|
| 3 | Dach kabiny kierowcy | III | | |

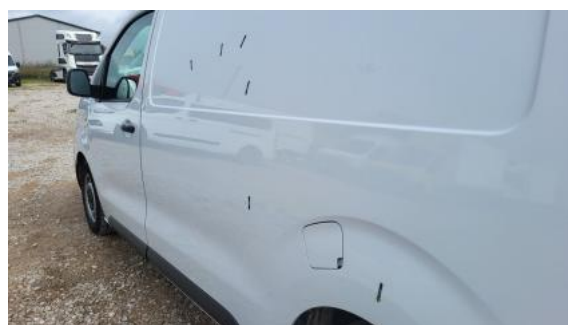
**Fot. 64**

| Poz. | Nazwa części | Nr katalogowy | Opis uszkodzenia | Czas [rbg] |
|---|---|---|---|---|
| 3 | Błotnik tylny L | 9808149780 | liczne, wgniecenie/odkształcenie: punktowe | 0.5 |

Błotnik tylny L / Ściana boczna L - Wgniecenie/odkształcenie 1

| Poz. | Nazwa części | Rodzaj lakierowania | Opis uszkodzenia | NS [%] |
|---|---|---|---|---|
| 4 | Ściana b.,t.(od str.drzwi) cz.g.,nieprzeszkl. A L | III | | |

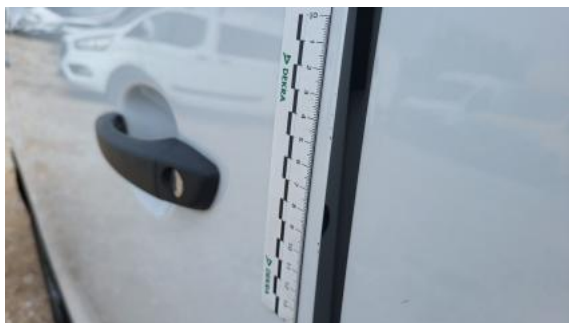
**Fot. 65**

| Poz. | Nazwa części | Nr katalogowy | Opis uszkodzenia | Czas [rbg] |
|---|---|---|---|---|
| 2 | Drzwi przednie (nieuzbrojone) L | 9873395880 | liczne, wgniecenie:punktowe, rysa/odprysk, na krawędzi | |

Drzwi przed L - Rysa/odprysk 1

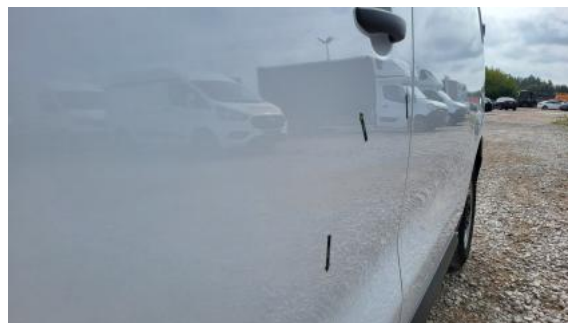
**Fot. 66**

Drzwi przed L - Wgniecenie/odkształcenie 1

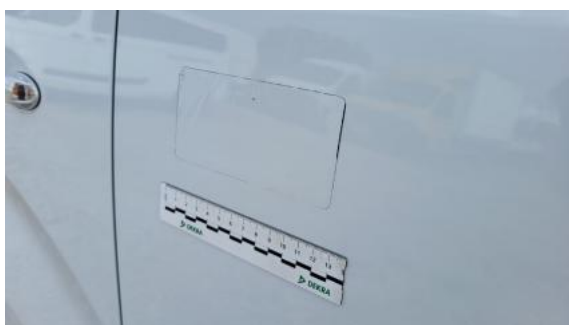
**Fot. 67**

Drzwi przed L - Inne 1

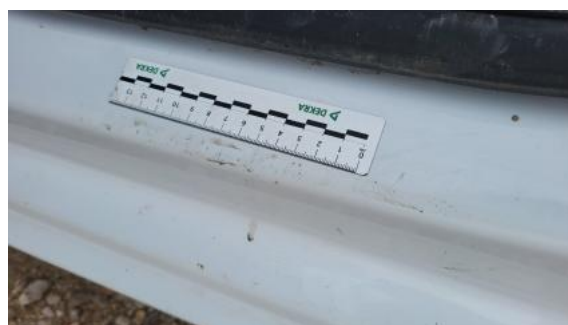
**Fot. 68**

| Poz. | Nazwa części | Nr katalogowy | Opis uszkodzenia | Czas [rbg] |
|---|---|---|---|---|
| 4 | Rama drzwi,przód L | 1673408780 | liczne, zarysowaniepróg | |

Próg L - Rysa/odprysk 1

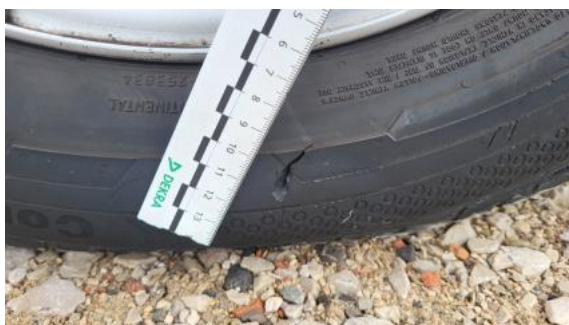
**Fot. 69**

| Poz. | Nazwa części | Nr katalogowy | Opis uszkodzenia | NS [%] |
|---|---|---|---|---|
| 2 | Opona koła przedniego L | | pęknięcie/rozerwanie: pow. boczna | 60 |

Opona przednia L - Pęknięcie/rozerwanie 1

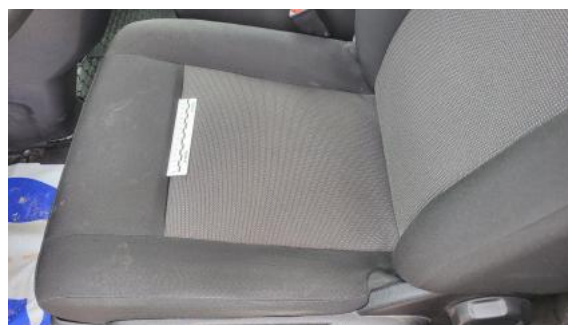
**Fot. 70**

Fotel prz. lew. - Inne 1

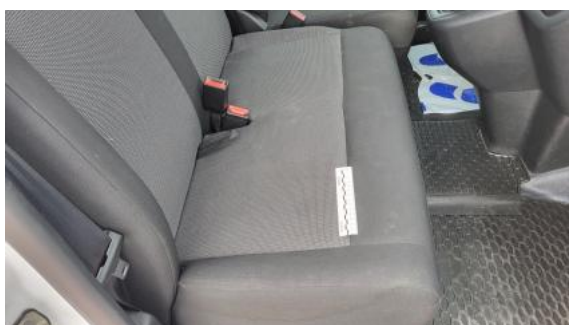
**Fot. 71**

Fotel prz. praw. - Inne 1

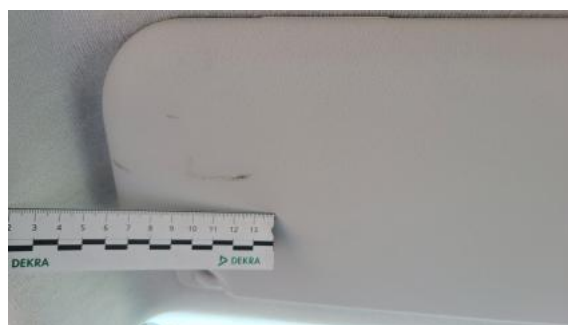
**Fot. 72**

Ośłona p/słoneczna lewa - Inne 1

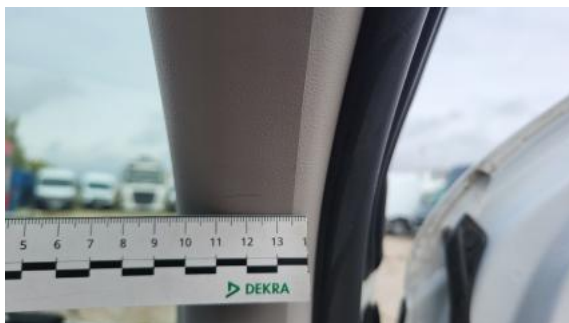
**Fot. 73**

Wykładzina(y) słupka przedniego P - Rysa/odprysk 1
