## Ocena stanu technicznego pojazdu

| 0145958 | <b>TOYOTA, Proace City Verso 19-24, Proace City Verso 1.5 D-4D Busi...</b> | | | | KOM |
| WE9L516 | YARECYHT2GJ047404 | | 10-08-2023/2023 | 23-07-2028 | biały/UNI |

**Data oględzin:** 21-09-2026

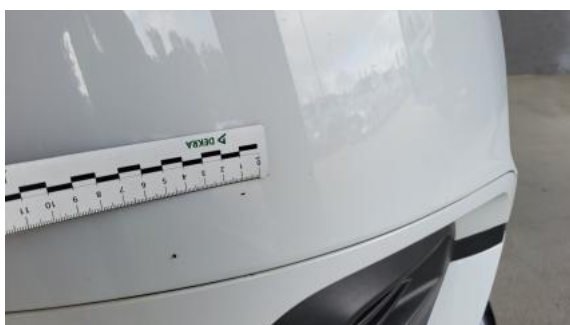
**Fot. 42**

Zderzak - Rysa/odprysk 1

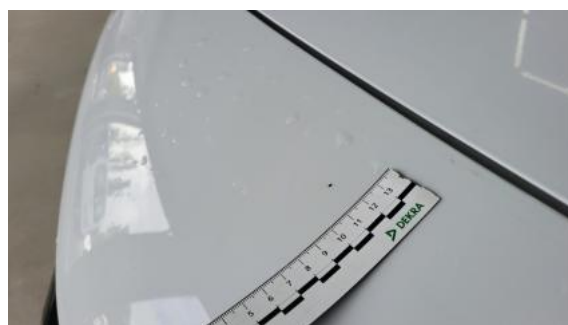
**Fot. 43**

Zderzak - Rysa/odprysk 2

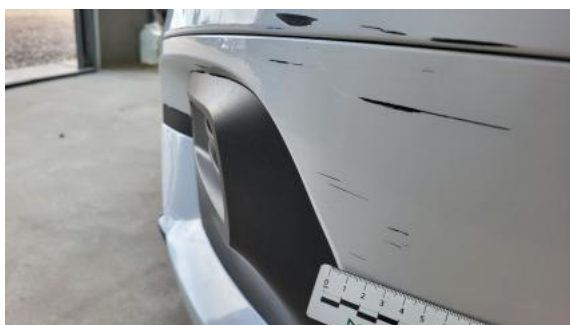
**Fot. 44**

| Poz. | Nazwa części | Rodzaj lakierowania | Opis uszkodzenia | NS [%] |
|---|---|---|---|---|
| 1 | Zderzak przedni, część górna a-c | K3 | | |

Zderzak przedni cz górna - Rysa/odprysk 1

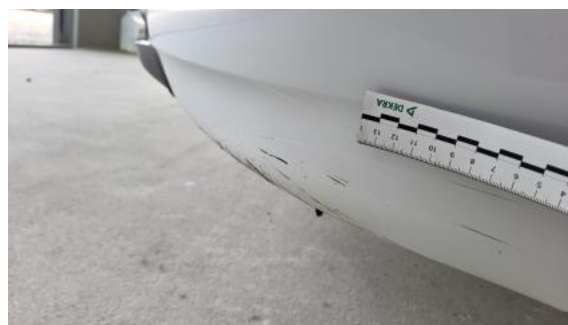
**Fot. 45**

Zderzak przedni cz L - Rysa/odprysk 1

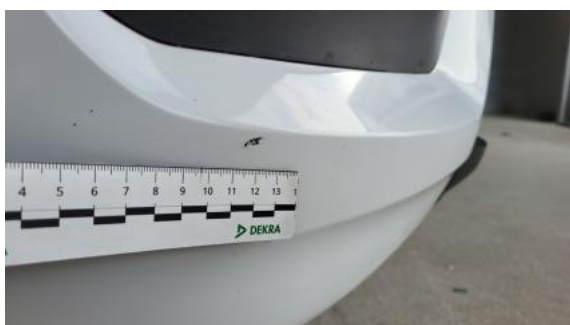
**Fot. 46**

Zderzak przedni cz L - Rysa/odprysk 2

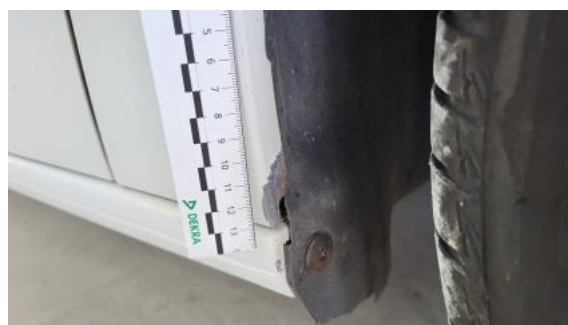
**Fot. 47**

Zderzak przedni cz P - Wgnieciecie/odkształcenie 1

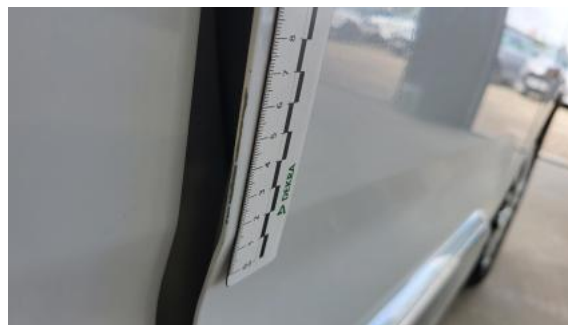
**Fot. 53**

| Poz. | Nazwa części | Nr katalogowy | Opis uszkodzenia | Czas [rbg] |
|---|---|---|---|---|
| 4 | Poszycie drzwi przednich R | SU001A9703 | wgniecenie, zarysowanie | 0.5 |

Drzwi przednie P - Rysa/odprysk 1

| Poz. | Nazwa części | Rodzaj lakierowania | Opis uszkodzenia | NS [%] |
|---|---|---|---|---|
| 5 | Drzwi przednie, kompletne K R | III | | |

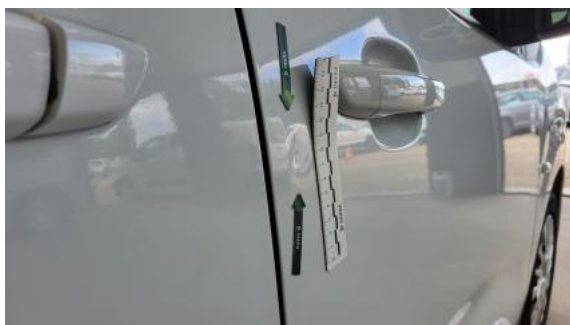
**Fot. 54**

Drzwi przednie P - Rysa/odprysk 2

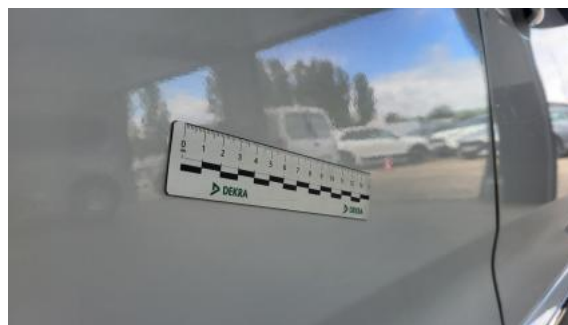
**Fot. 55**

Drzwi przednie P - Wgniecenie/odkształcenie 1

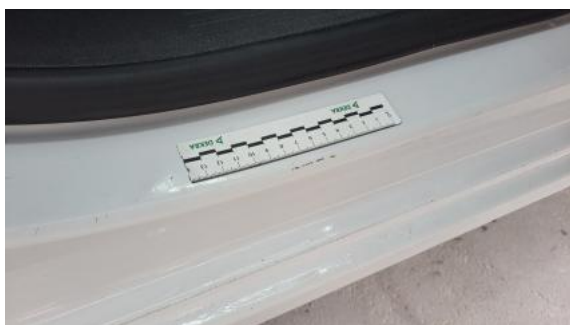
**Fot. 60**  
Próg P - Rysa/odprysk 1

| Poz. | Nazwa części | Nr katalogowy | Opis uszkodzenia | Czas [rbg] |
|---|---|---|---|---|
| 7 | Próg R | SU001B1253 | wgniecenie, zarysowanie | |

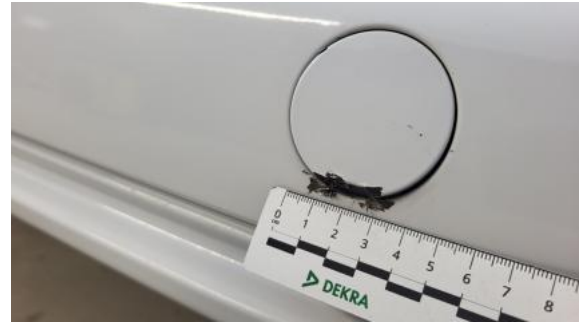
**Fot. 65**  
Kołpak tylny P - Inne 1

| Poz. | Nazwa części | Nr katalogowy | Opis uszkodzenia | Czas [rbg] |
|---|---|---|---|---|
| 11 | Kołpak koła tył R | PZ4L0H06651H | ubytek powłoki. | |

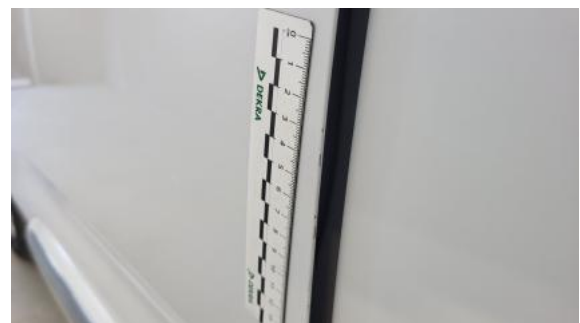
**Fot. 71**  
Kołpak tylny L - Rysa/odprysk 1

| Poz. | Nazwa części | Nr katalogowy | Opis uszkodzenia | Czas [rbg] |
|---|---|---|---|---|
| 10 | Kołpak koła tył L | PZ4L0H06651H | zarysowanie | |

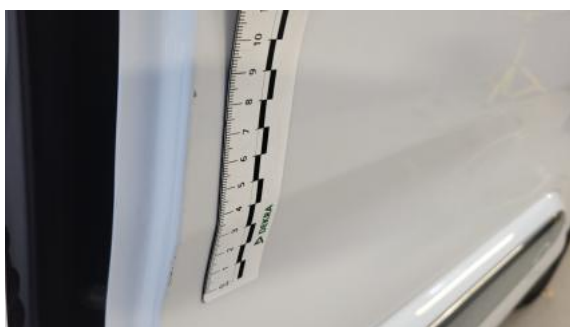
**Fot. 74**  
Drzwi przed L - Wgniecenie/odkształcenie 1

| Poz. | Nazwa części | Nr katalogowy | Opis uszkodzenia | Czas [rbg] |
|---|---|---|---|---|
| 3 | Poszycie drzwi przednich L | SU001A9938 | rysa/odprysk, wgniecenie | |

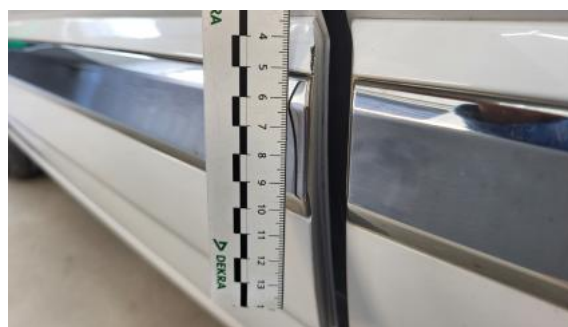
**Fot. 75**  
Drzwi tylne L - Rysa/odprysk 1

Rysy na samochodzie. Trzy dywaniki w bagażniku. Ciężka praca drzwi tylnych lewych.

| Poz. | Nazwa części | Nr katalogowy | Opis uszkodzenia | Czas [rbg] |
|---|---|---|---|---|
| 5 | Poszycie drzwi tylnych L | SU001A9907 | wgniecenie, zarysowanie | 0.5 |

| Poz. | Nazwa części | Rodzaj lakierowania | Opis uszkodzenia | NS [%] |
|---|---|---|---|---|
| 6 | Drzwi boczne, kompletne, przeszkłone K L | III | | |

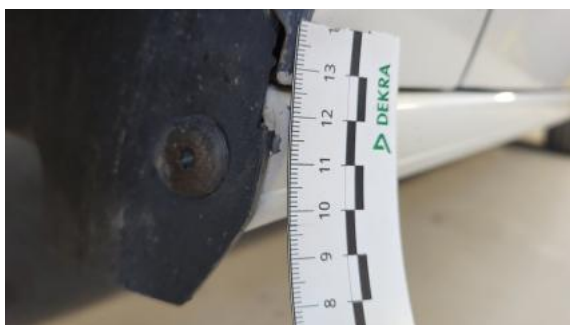
**Fot. 76**  
Listwa drzwi przednich L - Rysa/odprysk 1

| Poz. | Nazwa części | Nr katalogowy | Opis uszkodzenia | Czas [rbg] |
|---|---|---|---|---|
| 4 | Nakładka dolna drzwi przednich L | SU001B0234 | rysa/odprysk | |

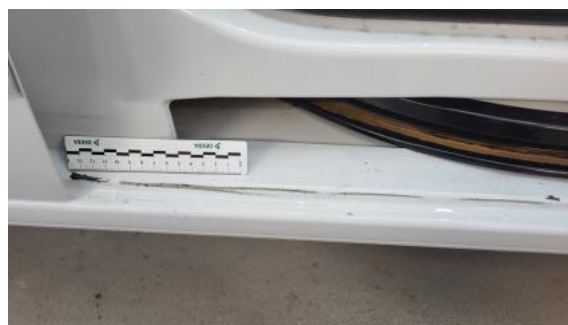
**Fot. 77**  
Próg L - Rysa/odprysk 1

| Poz. | Nazwa części | Nr katalogowy | Opis uszkodzenia | Czas [rbg] |
|---|---|---|---|---|
| 6 | Próg L | SU001B1240 | zarysowanie | |

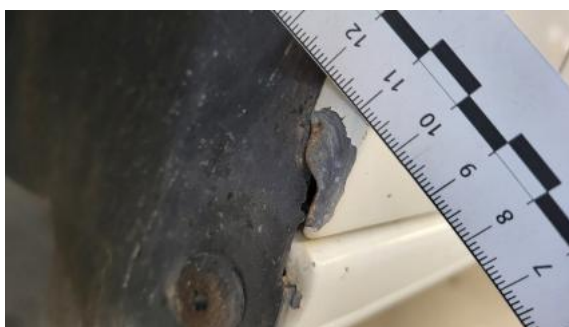
**Fot. 82**

| Poz. | Nazwa części | Nr katalogowy | Opis uszkodzenia | Czas [rbg] |
|---|---|---|---|---|
| 2 | Błotnik przedni L | SU001A9730 | ubytek powłoki, rysa/odprysk | 0.4 |

Błotnik przedni L - Rysa/odprysk 1

| Poz. | Nazwa części | Rodzaj lakierowania | Opis uszkodzenia | NS [%] |
|---|---|---|---|---|
| 3 | Błotnik przedni kompletny L | III | | |

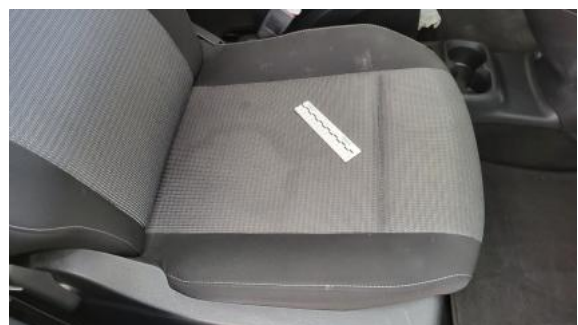
**Fot. 85**

Fotel prz. lew. - Inne 1

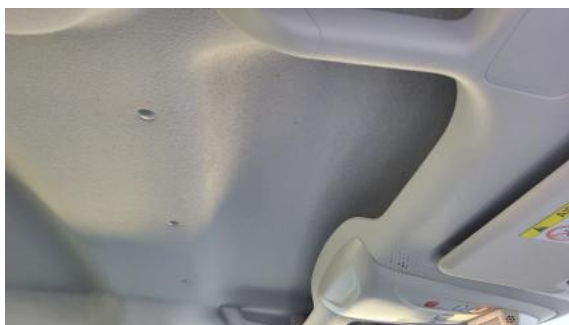
**Fot. 90**

Podsufitka - Inne 1
