## Ocena stanu technicznego pojazdu

| 0140101 | <b>FORD, Transit 350 EcoBlue Euro 6 1996ccm - 130KM 3,5t 19-24, Tra...</b> | | | | PDD |
| WW085GJ | WF0CXXTTRCPD08409 | | 21-06-2023/2023 | 16-06-2028 | biały/UNI |

**Data oględzin:** 18-09-2026

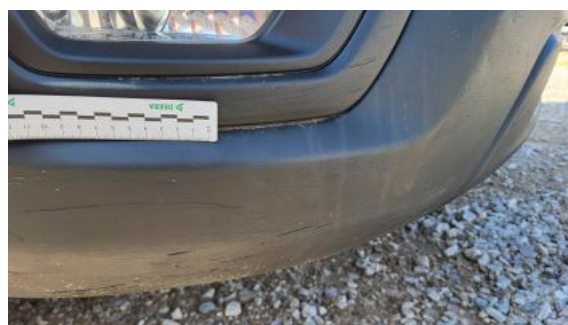
**Fot. 63**

| Poz. | Nazwa części | Nr katalogowy | Opis uszkodzenia | Czas [rbg] |
|---|---|---|---|---|
| 1 | Nakładka zderzaka przedniego, dół | 2404367 | liczne, zarysowanie | |

Zderzak - Rysa/odprysk 1

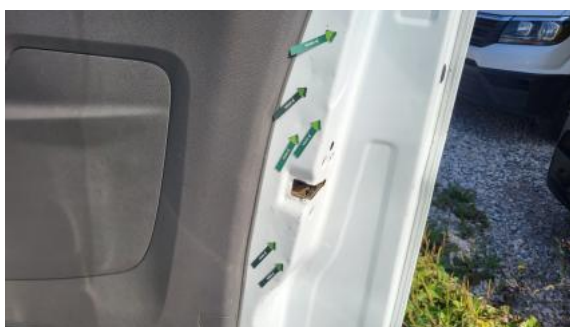
**Fot. 66**

| Poz. | Nazwa części | Nr katalogowy | Opis uszkodzenia | Czas [rbg] |
|---|---|---|---|---|
| 3 | Drzwi przednie (nieuzbrojone) R | 2885612 | liczne, wgniecenie:punktowestelaż drzwi, rysa/odprysk, na krawędzi | |

Drzwi przednie P - Rysa/odprysk 1

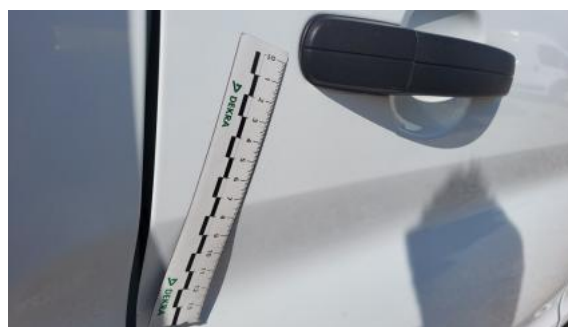
**Fot. 67**

Drzwi przednie P - Wgniecenie/odkształcenie 1

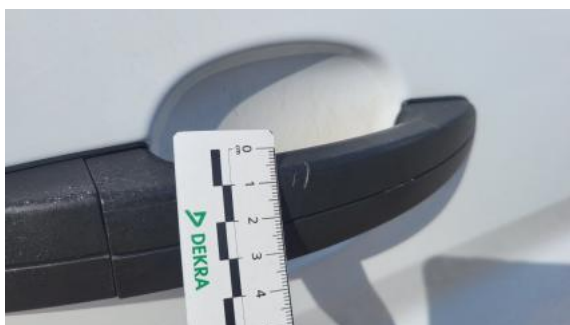
**Fot. 68**

| 9 | Drzwi tylne (nieuzbrojone) R | 2380721 | zarysowanie | |

Drzwi tylne P - Rysa/odprysk 1

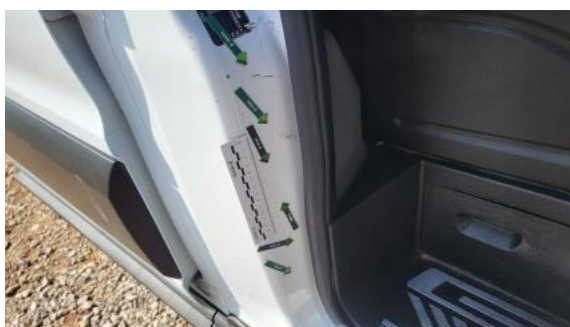
**Fot. 74**

Słupek środkowy P - Rysa/odprysk 1

| Poz. | Nazwa części | Rodzaj lakierowania | Opis uszkodzenia | NS [%] |
|---|---|---|---|---|
| 3 | Słupek środkowy (B) kompletny R | III | | |

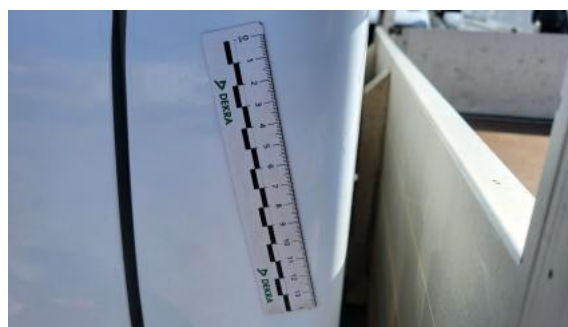
**Fot. 75**

Słupek środkowy P - Wgniecenie/odkształcenie 1

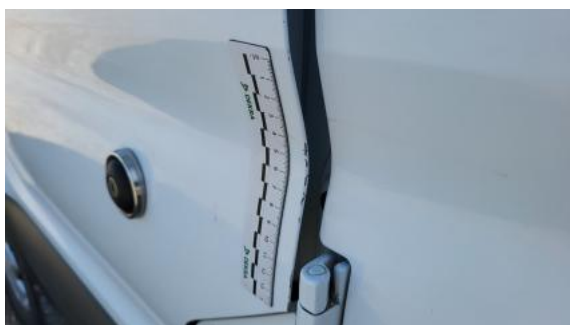
**Fot. 76**

| 10 | Rama drzwi tył z błotnikiem tylnym L | 2378190 | zarysowanie | |

Blotnik tylny L / Ściana boczna L - Rysa/odprysk 1

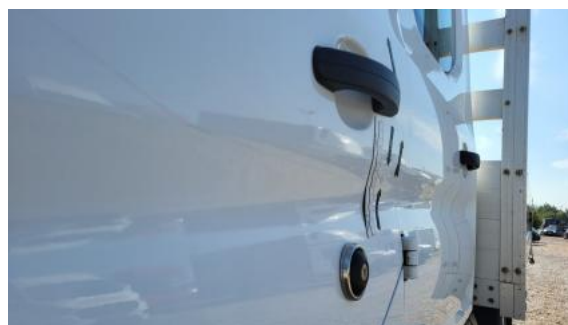
**Fot. 77**

| Poz. | Nazwa części | Nr katalogowy | Opis uszkodzenia | Czas [rbg] |
|---|---|---|---|---|
| 5 | Drzwi przednie (nieuzbrojone) L | 2726655 | liczne, wgniecenie, rysa/odprysk, na krawędzi | 0.5 |

Drzwi przed L - Rysa/odprysk 1

| Poz. | Nazwa części | Rodzaj lakierowania | Opis uszkodzenia | NS [%] |
|---|---|---|---|---|
| 2 | Drzwi przednie, część górna A-D L | III | | |

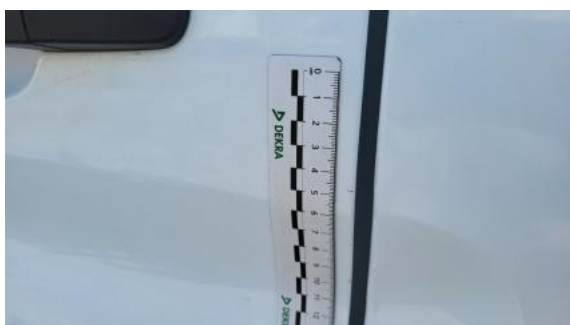
**Fot. 78**

Drzwi przed L - Wgniecenie/odkształcenie 1

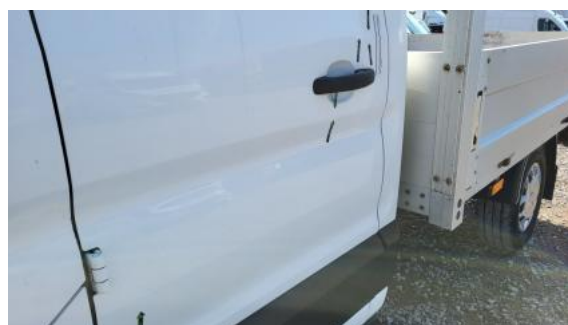
**Fot. 79**

| Poz. | Nazwa części | Nr katalogowy | Opis uszkodzenia | Czas [rbg] |
|---|---|---|---|---|
| 6 | Drzwi tylne (nieuzbrojone) L | 2380724 | liczne, wgniecenie:punktowe | 0.5 |

Drzwi tylne L - Rysa/odprysk 1

| Poz. | Nazwa części | Rodzaj lakierowania | Opis uszkodzenia | NS [%] |
|---|---|---|---|---|
| 4 | Drzwi boczne, część górna, przeszklone A-D L | III | | |

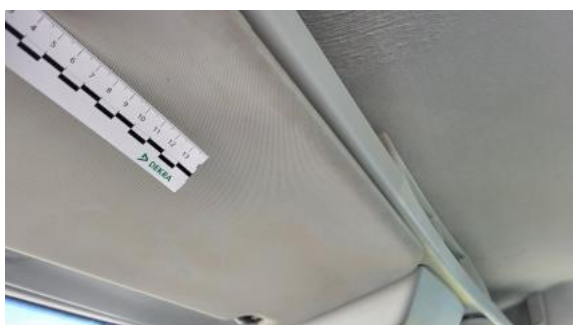
**Fot. 90**

| Poz. | Nazwa części | Nr katalogowy | Opis uszkodzenia | NS [%] |
|---|---|---|---|---|
| 5 | Uszczelka drzwi wewnętrz. L | 2622096 | rozerwanie | |

Uszczelka drzwi przednich L - Pęknięcie/rozerwanie 1
