## Ocena stanu technicznego pojazdu

| 0150986 | <b>SKODA, Kodiaq 21-24, Kodiaq 1.5 TSI ACT 4x2 Ambitio</b> | | | | KOM |
| WE9P920 | TMBJB7NS4R8015861 | | 15-09-2023/2023 | 14-09-2026 | niebieski/METALIK |

**Data oględzin:** 30-09-2026

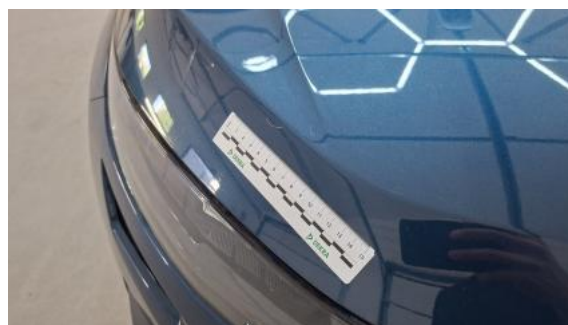
| Poz. | Nazwa części | Nr katalogowy | Opis uszkodzenia | Czas [rbg] |
|---|---|---|---|---|
| 4 | Pokrywa przednia | 565823031B | rysa/odprysk | |

Pokrywa komory silnika - Rysa/odprysk 1

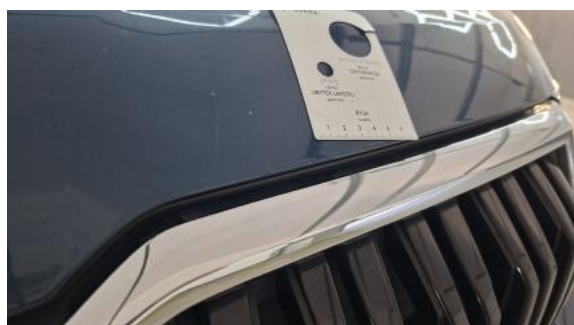
Pokrywa komory silnika - Rysa/odprysk 2

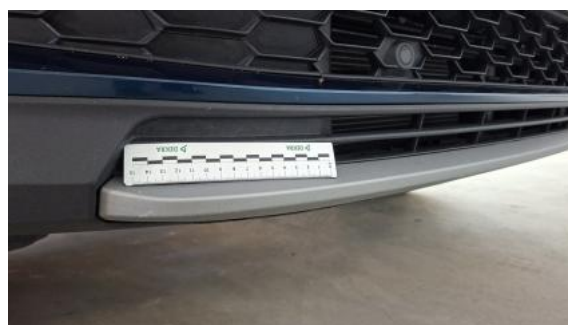
| Poz. | Nazwa części | Nr katalogowy | Opis uszkodzenia | Czas [rbg] |
|---|---|---|---|---|
| 2 | Nakładka zderzaka przedniego, dół | 565807061C9B9 | rysa/odprysk | |

Zderzak przedni cz dolna - Rysa/odprysk 1

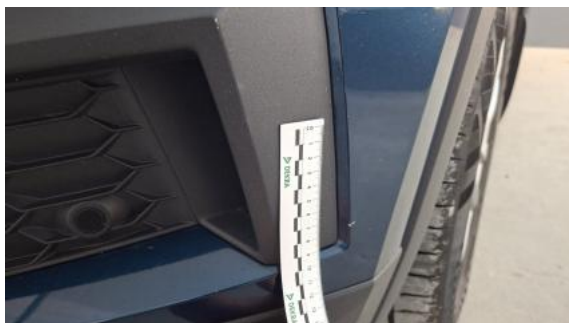
**Fot. 41**

Zderzak przedni cz L - Rysa/odprysk 1

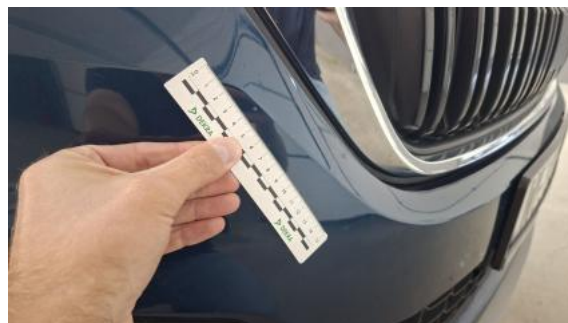
**Fot. 42**

Zderzak przedni cz P - Rysa/odprysk 1

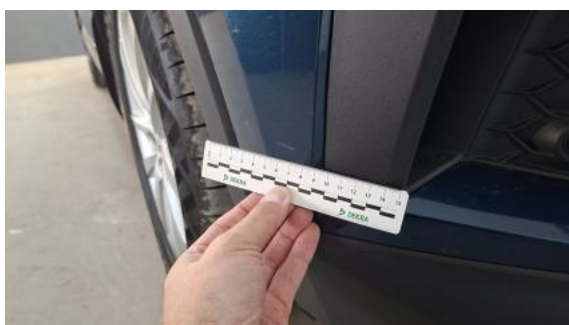
**Fot. 43**

Zderzak przedni cz P - Rysa/odprysk 2

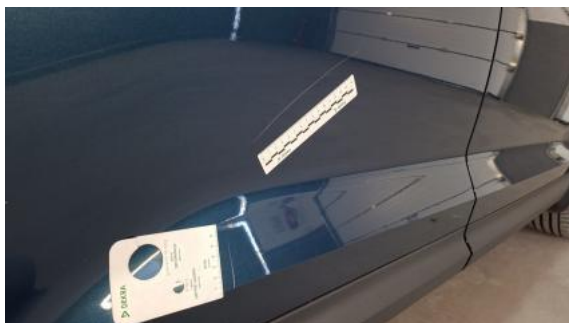
**Fot. 45**

| Poz. | Nazwa części | Nr katalogowy | Opis uszkodzenia | Czas [rbg] |
|---|---|---|---|---|
| 1 | Drzwi tylne (nieuzbrojone) R | 565833056 | rysa/odprysk, wgniecenie | 1 |

Drzwi tylne P - Rysa/odprysk 1

| Poz. | Nazwa części | Rodzaj lakierowania | Opis uszkodzenia | NS [%] |
|---|---|---|---|---|
| 1 | Drzwi tylne, część dolna F R | III | | |

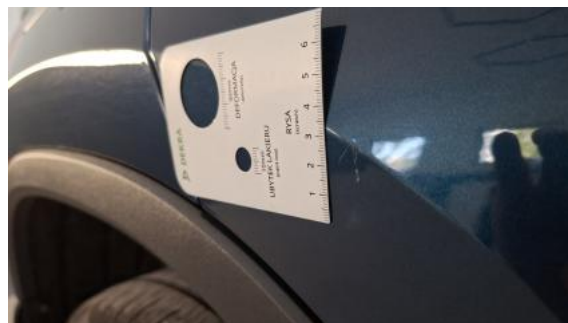
**Fot. 46**

Drzwi tylne P - Wgniecenie/odkształcenie 1

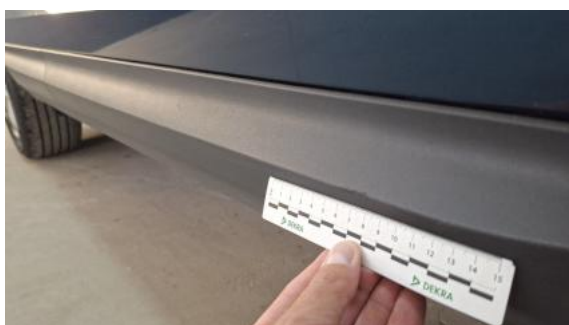
**Fot. 47**

| Poz. | Nazwa części | Nr katalogowy | Opis uszkodzenia | Czas [rbg] |
|---|---|---|---|---|
| 6 | Nakładka dolna drzwi przednich R | 5658549409B9 | rysa/odprysk | |

Listwa drzwi przednich P - Rysa/odprysk 1

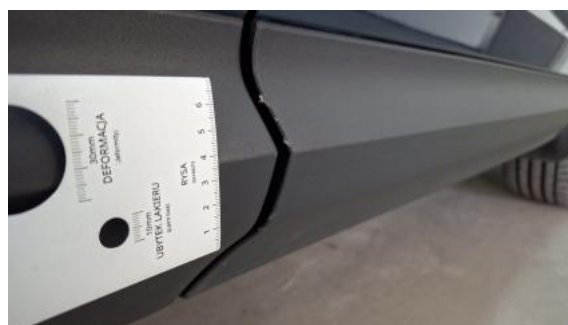
**Fot. 48**

Listwa drzwi przednich P - Rysa/odprysk 2

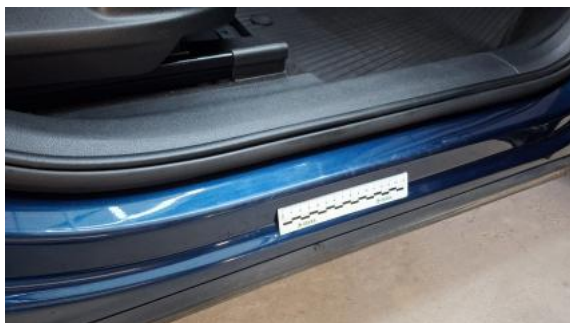
**Fot. 49**

| Poz. | Nazwa części | Nr katalogowy | Opis uszkodzenia | Czas [rbg] |
|---|---|---|---|---|
| 9 | Próg R | 565809602D | rysa/odprysk | |

Próg P - Rysa/odprysk 1

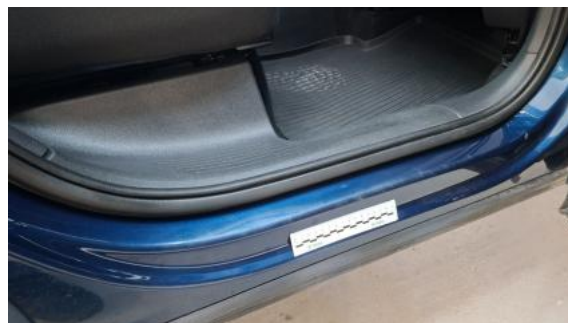
**Fot. 50**

Próg P - Rysa/odprysk 2

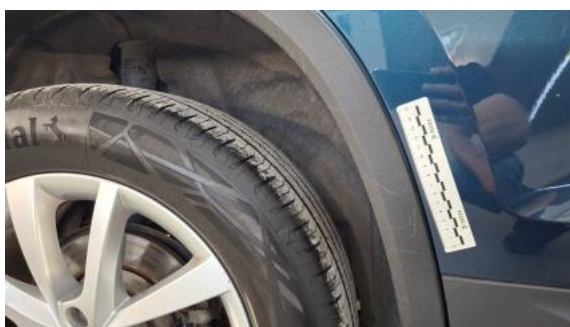
**Fot. 51**

Listwa krawędzi błotnika tyl P - Rysa/odprysk 1

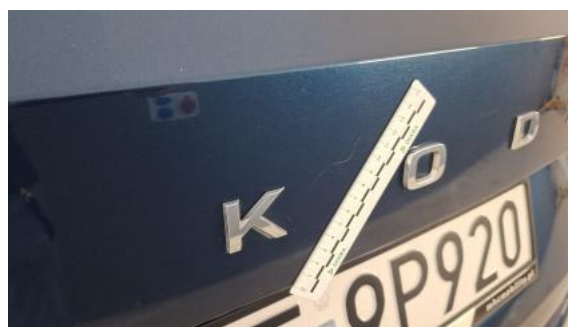
**Fot. 52**

| Poz. | Nazwa części | Nr katalogowy | Opis uszkodzenia | Czas [rbg] |
|---|---|---|---|---|
| 13 | Pokrywa tylna | 565827023E | rysa/odprysk | |

Pokrywy bagażnika - Rysa/odprysk 1

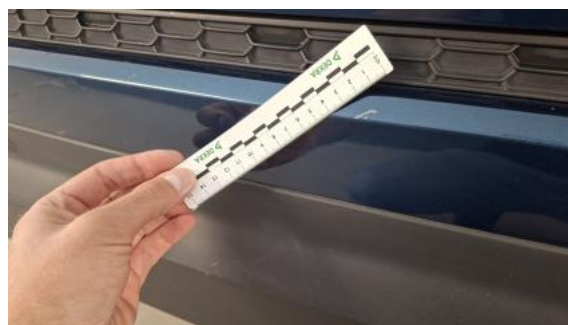
**Fot. 54**

| Poz. | Nazwa części | Nr katalogowy | Opis uszkodzenia | Czas [rbg] |
|---|---|---|---|---|
| 2 | Nakładka zderzaka tylnego, góra | 565807421B | liczne, rysa/odprysk | |

Zderzak tylny - Rysa/odprysk 1

| Poz. | Nazwa części | Rodzaj lakierowania | Opis uszkodzenia | NS [%] |
|---|---|---|---|---|
| 2 | Zderzak tylny, część górna a-c | K3 | | |

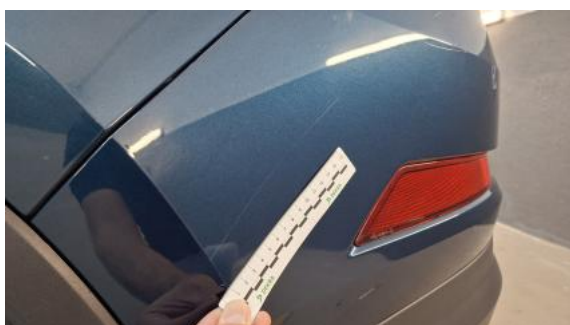
**Fot. 55**

Zderzak tylny - Rysa/odprysk 2

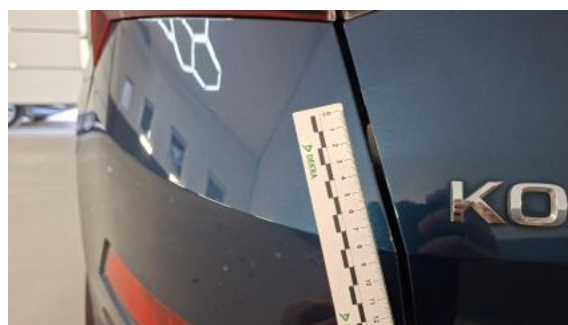
**Fot. 56**

Zderzak tylny() - Rysa/odprysk 3

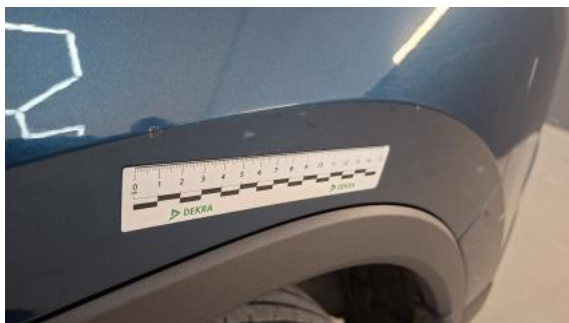
**Fot. 57**

| Poz. | Nazwa części | Nr katalogowy | Opis uszkodzenia | Czas [rbg] |
|---|---|---|---|---|
| 10 | Blotnik tylny L | 565809601C | rysa/odprysk | |

Błotnik tylny L / Ściana boczna L - Rysa/odprysk 1

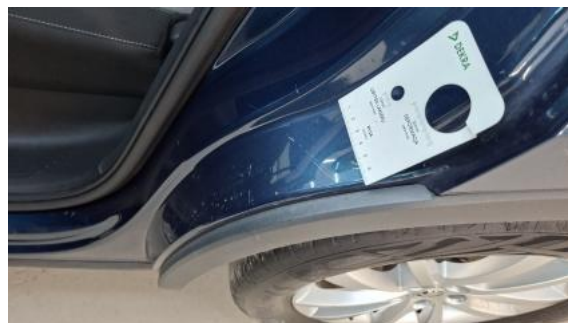
**Fot. 58**

Błotnik tylny L / Ściana boczna L - Rysa/odprysk 2

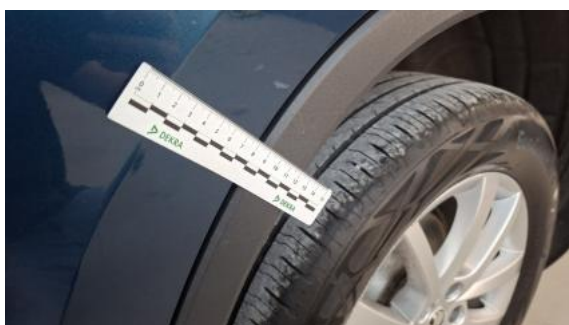
**Fot. 59**

| Poz. | Nazwa części | Nr katalogowy | Opis uszkodzenia | Czas [rbg] |
|---|---|---|---|---|
| 3 | Listwa ochronna rantu blotnika L | 565854731A9B9 | rysa/odprysk | |

Listwa krawędzi błotnika tyl L - Rysa/odprysk 1

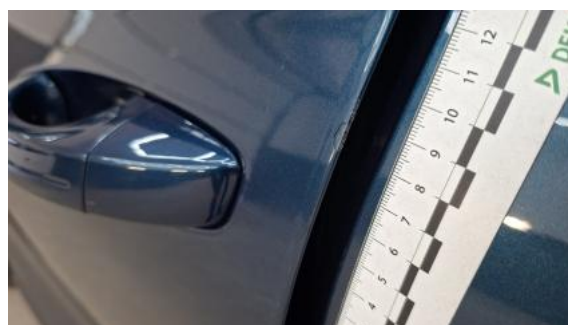
**Fot. 60**

| Poz. | Nazwa części | Nr katalogowy | Opis uszkodzenia | Czas [rbg] |
|---|---|---|---|---|
| 5 | Drzwi przednie (nieuzbrojone) L | 565831055 | rysa/odprysk | |

Drzwi przed L - Rysa/odprysk 1

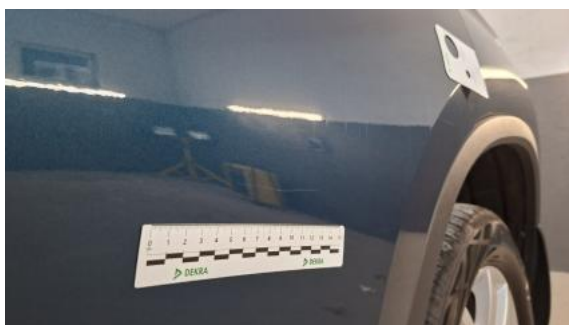
**Fot. 61**

| Poz. | Nazwa części | Nr katalogowy | Opis uszkodzenia | Czas [rbg] |
|---|---|---|---|---|
| 7 | Drzwi tylne (nieuzbrojone) L | 565833055 | rysa/odprysk | |

Drzwi tylne L - Rysa/odprysk 1

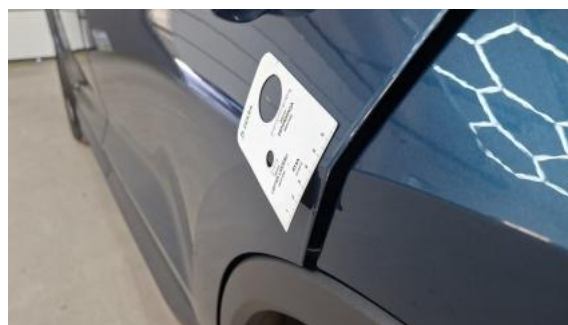
**Fot. 62**

Drzwi tylne L - Rysa/odprysk 2

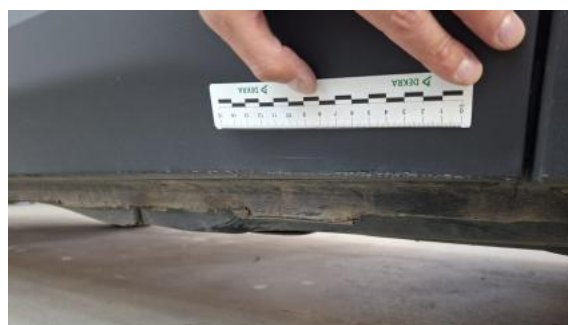
**Fot. 64**

| Poz. | Nazwa części | Nr katalogowy | Opis uszkodzenia | NS [%] |
|---|---|---|---|---|
| 1 | Nakładka dolna drzwi tylnych L | 5658549499B9 | ostre, zarysowanie | |

Listwa drzwi tylnych L - Rysa/odprysk 1

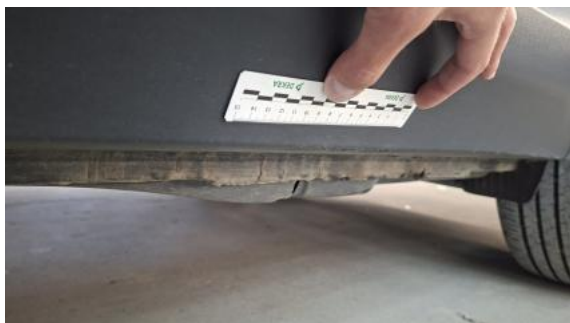
**Fot. 65**

Listwa drzwi tylnych L - Rysa/odprysk 2

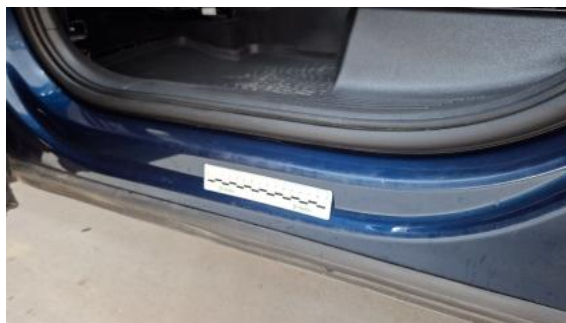
**Fot. 66**

| Poz. | Nazwa części | Nr katalogowy | Opis uszkodzenia | Czas [rbg] |
|---|---|---|---|---|
| 8 | Próg L | 565809601D | rysa/odprysk | |

Próg L - Rysa/odprysk 1

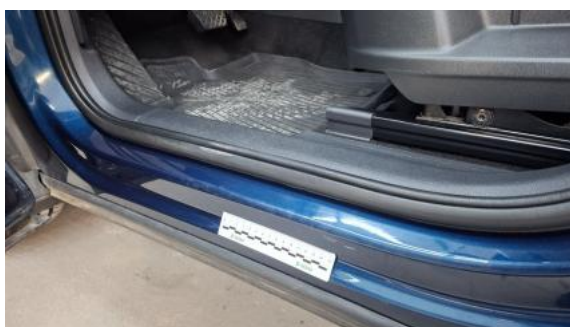
**Fot. 67**

Próg L - Rysa/odprysk 2

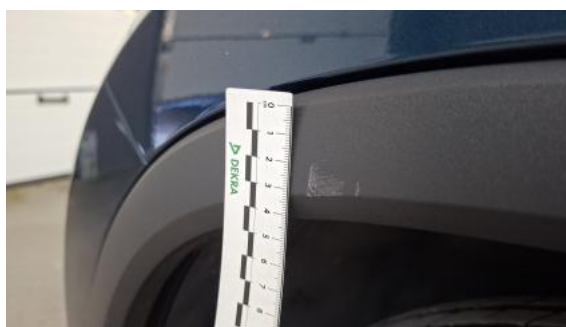
**Fot. 68**

Listwa błotnika przedniego L - Rysa/odprysk 1

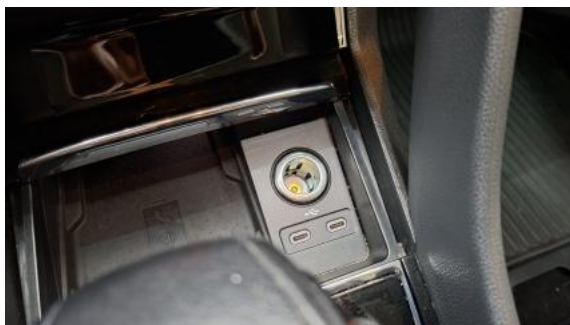
**Fot. 69**

| Poz. | Nazwa części | Nr katalogowy | Opis uszkodzeń | Czas [rbg] |
|---|---|---|---|---|
| 1 | Zaślepka gniazda 12v | | brak | |

Konsola środkowa - Inne 1

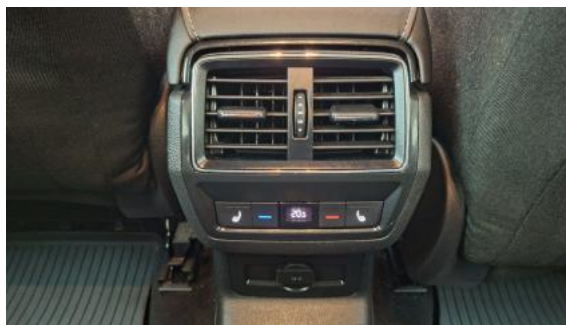
**Fot. 70**

Liczne zarysowania, odpryski. Nie reagują przyciski tylnej konsoli tunelu śr (ogrzewania kanapy t, regulacji temperatury nawiewu)-do weryfikacji w A.S.O.

Konsola tunelu śr. - Inne 1

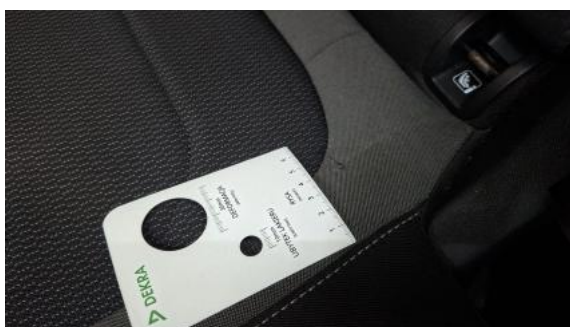
**Fot. 71**

| Poz. | Nazwa części | Nr katalogowy | Opis uszkodzenia | Czas [rbg] |
|---|---|---|---|---|
| 15 | Tapicerka siedziska 2.rząd L | 565885405BGWLG | rysa/odprysk | |

Kanapa tyl. - Inne 1

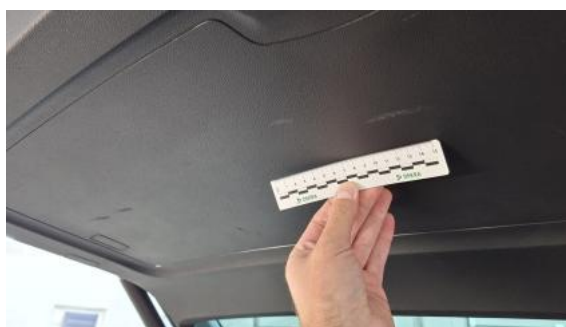
**Fot. 72**

| Poz. | Nazwa części | Nr katalogowy | Opis uszkodzenia | Czas [rbg] |
|---|---|---|---|---|
| 14 | Nakładka pokrywy tylnej dół | 5658679759B9 | rysa/odprysk | |

Wykładzina pokrywy tylnej - Rysa/odprysk 1
