Nr zlecenia DEKRA: MHC/WAW/90226/26/09/25  
Nr zlecenia/szkody:  
Data zlecenia: 25-09-2026

## Ocena stanu technicznego pojazdu

| 0142124 | <b>SKODA, Octavia IV Kombi 20-24, Octavia 2.0 TDI Ambition</b> | | | | KOM |

**Data oględzin:** 30-09-2026

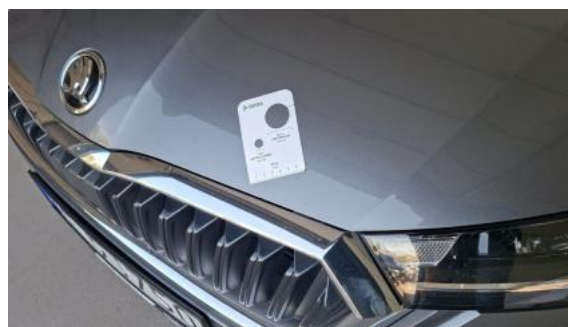
**Fot. 37**  
Pokrywa komory silnika - zdjęcie pogładowe 1

| Poz. | Nazwa części | Nr katalogowy | Opis uszkodzenia | Czas [rbg] |
|---|---|---|---|---|
| 2 | Pokrywa przednia | 5E3823031A | wgniecenie | |

**Fot. 38**  
Pokrywa komory silnika - Rysa/odprysk 1

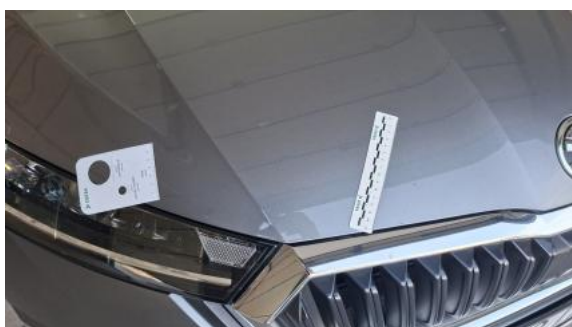
**Fot. 39**  
Pokrywa komory silnika - Rysa/odprysk 2

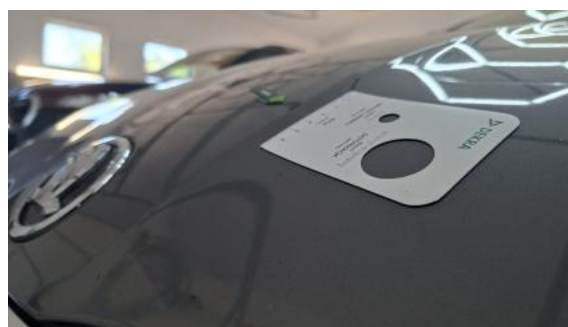
**Fot. 40**  
Pokrywa komory silnika - Wgniecenie/odkształcenie 1

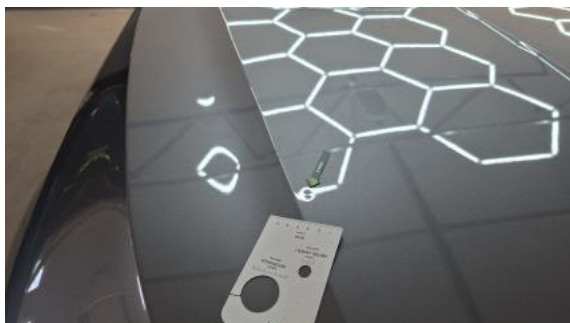
**Fot. 41**

Pokrywa komory silnika - Wgniecenie/odkształcenie 2

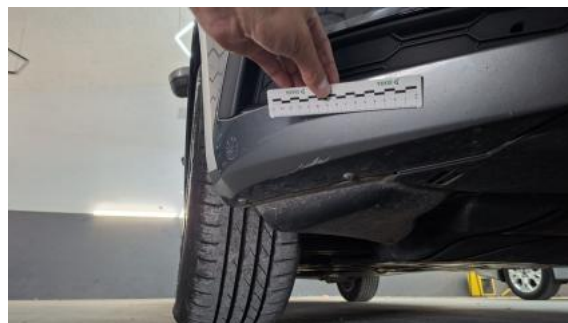
**Fot. 42**

| Poz. | Nazwa części | Nr katalogowy | Opis uszkodzenia | Czas [rbg] |
|---|---|---|---|---|
| 1 | Okładzina zderzaka przedniego | 5E3807221 | rysa/odprysk | |

Zderzak przedni cz dolna - Rysa/odprysk 1

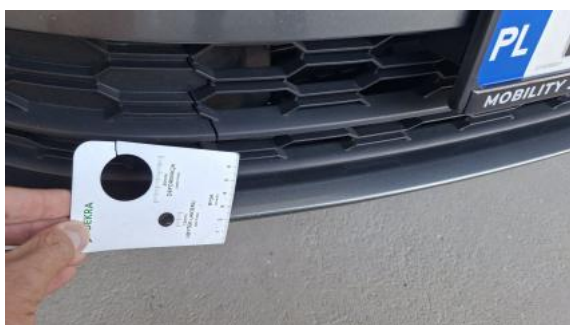
**Fot. 43**

Zderzak przedni cz dolna - Rysa/odprysk 2

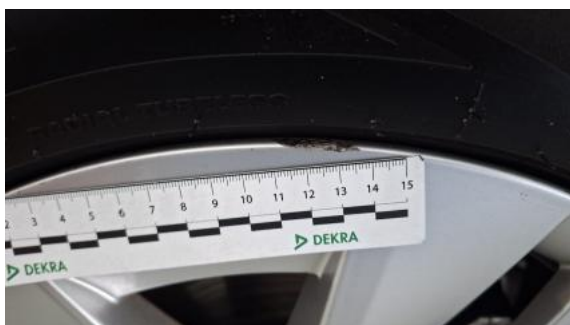
**Fot. 45**

| Poz. | Nazwa części | Nr katalogowy | Opis uszkodzenia | Czas [rbg] |
|---|---|---|---|---|
| 3 | Felga koła przedniego prawego | | rysa/odprysk | 0.01 |

Felga aluminiowa przednia P - Rysa/odprysk 1

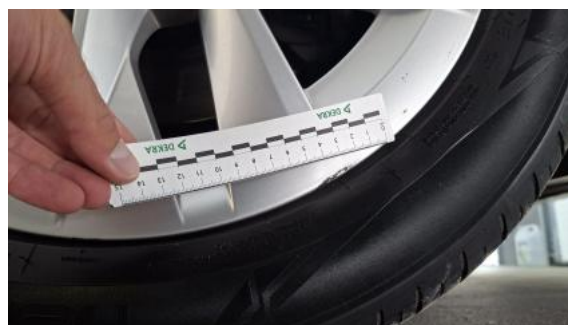
**Fot. 46**

Felga aluminiowa przednia P - Rysa/odprysk 2

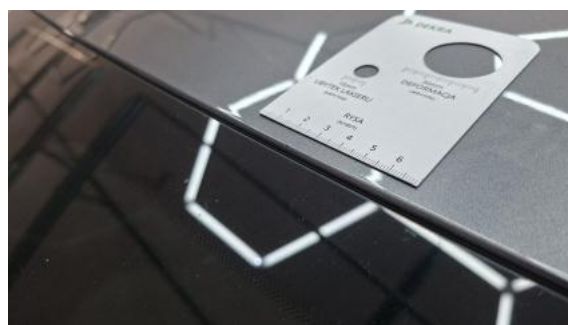
**Fot. 48**

| Poz. | Nazwa części | Nr katalogowy | Opis uszkodzenia | Czas [rbg] |
|---|---|---|---|---|
| 1 | Dach | 5E7817111 | rysa/odprysk, ślady korozji | |

Dach - Rysa/odprysk 1

| Poz. | Nazwa części | Rodzaj lakierowania | Opis uszkodzenia | NS [%] |
|---|---|---|---|---|
| 1 | Dach, część środkowa | III | | |

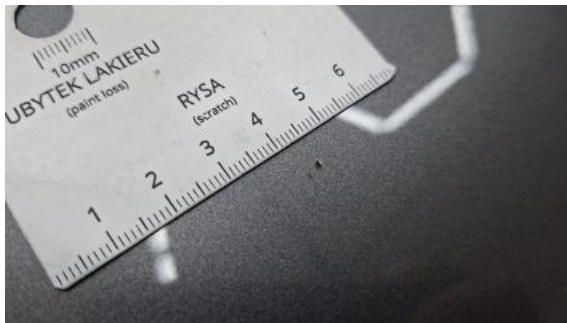
**Fot. 49**

Dach() - Rysa/odprysk 3

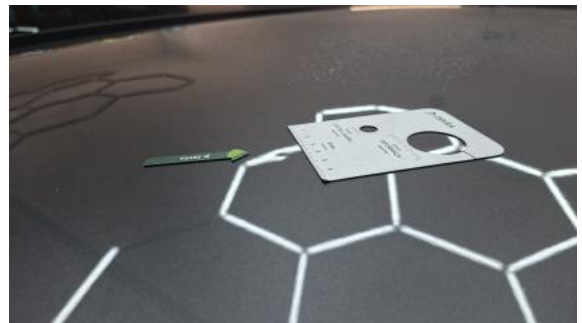
**Fot. 50**

Dach - Wgniecenie/odkształcenie 1

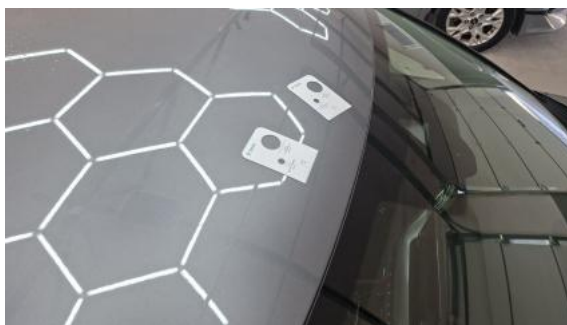
**Fot. 51**

Dach - Inne 1

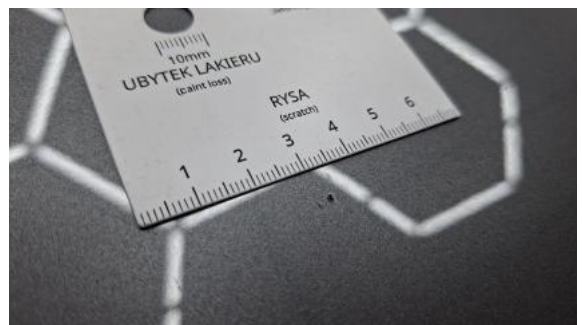
**Fot. 52**

Dach - Inne 2

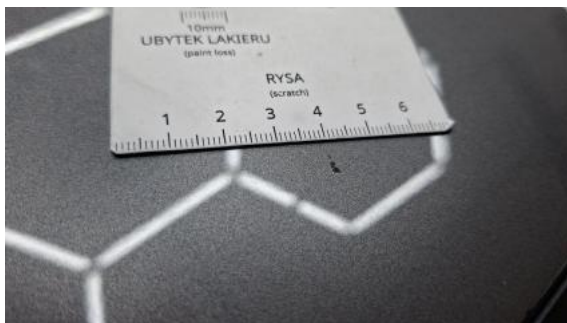
**Fot. 53**

Dach() - Inne 3
