Nr zlecenia DEKRA: MHC/WAW/90445/26/09/28  
Nr zlecenia/szkody:  
Data zlecenia: 28-09-2026

## Ocena stanu technicznego pojazdu

| 0147820 | <b>SKODA, Octavia IV 20-24, Octavia 1.5 TSI e-Tec Ambition DSG</b> | | | | hatchback |

**Data oględzin:** 30-09-2026

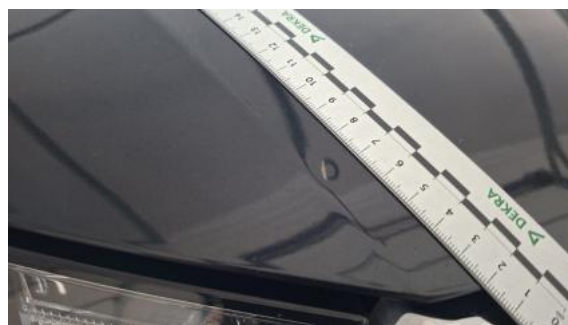
**Fot. 38**

| Poz. | Nazwa części | Nr katalogowy | Opis uszkodzenia | Czas [rbg] |
|---|---|---|---|---|
| 1 | Pokrywa przednia | 5E3823031A | liczne, wgniecenie, rysa/odprysk | 1 |

Pokrywa komory silnika - Rysa/odprysk 1

| Poz. | Nazwa części | Rodzaj lakierowania | Opis uszkodzenia | NS [%] |
|---|---|---|---|---|
| 1 | Pokrywa przednia | III | | |

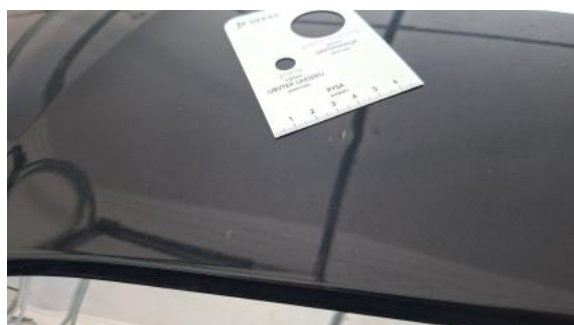
**Fot. 39**

Pokrywa komory silnika - Rysa/odprysk 2

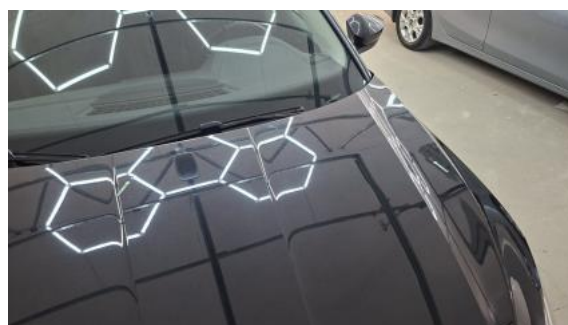
**Fot. 40**

Pokrywa komory silnika - Wgniecenie/odkształcenie 1

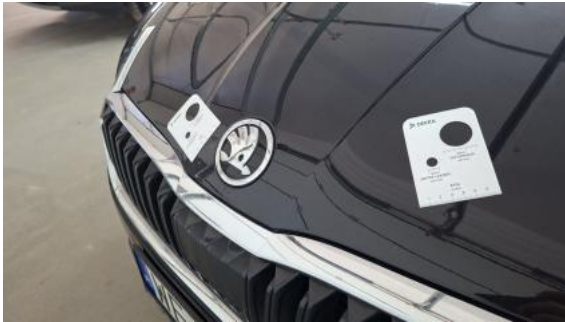
**Fot. 41**

Pokrywa komory silnika - Wgniecenie/odkształcenie 2

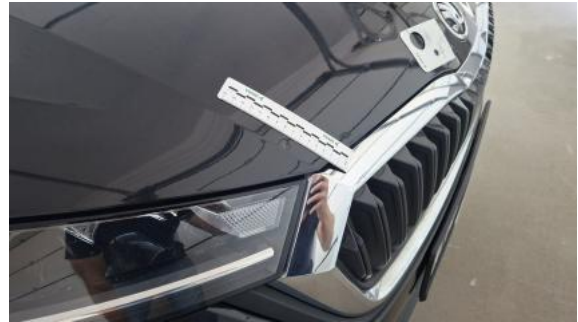
**Fot. 42**

Pokrywa komory silnika() - Wgniecenie/odkształcenie 3

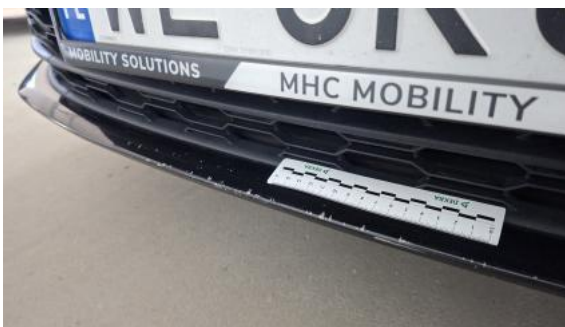
**Fot. 43**

| Poz. | Nazwa części | Nr katalogowy | Opis uszkodzenia | Czas [rbg] |
|---|---|---|---|---|
| 1 | Okładzina zderzaka przedniego | 5E3807221 | rysa/odprysk, dół | |

Zderzak przedni cz dolna - Rysa/odprysk 1

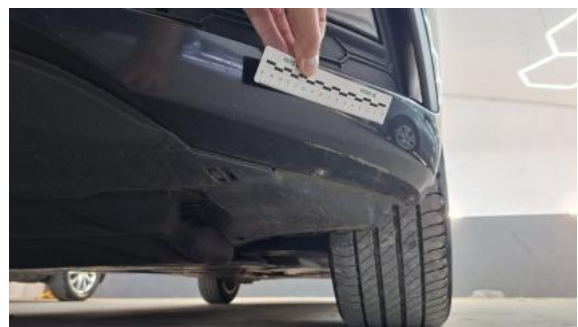
**Fot. 44**

Zderzak przedni cz dolna - Rysa/odprysk 2

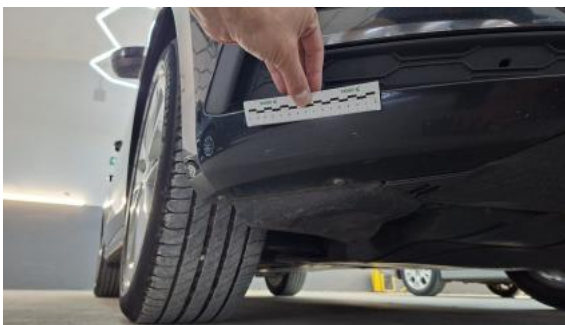
**Fot. 45**

Zderzak przedni cz dolna() - Rysa/odprysk 3

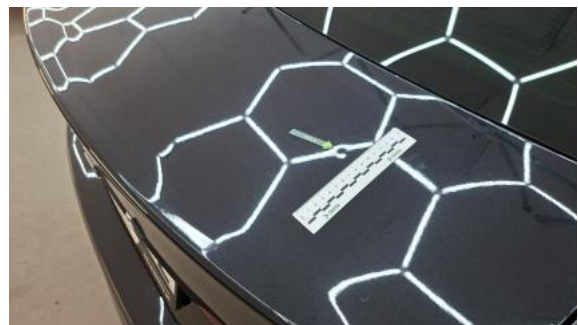
**Fot. 46**

| Poz. | Nazwa części | Nr katalogowy | Opis uszkodzenia | Czas [rbg] |
|---|---|---|---|---|
| 6 | Pokrywa tylna | 5E6827023C | wgniecenie | |

Pokrywy bagażnika - Wgniecenie/odkształcenie 1

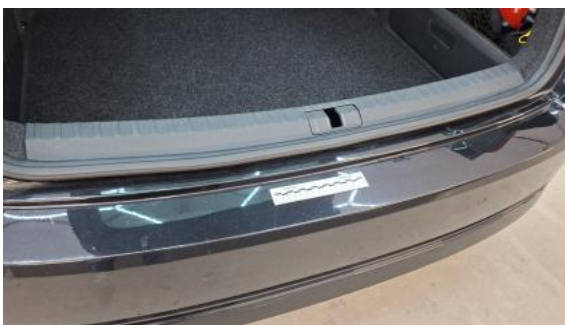
**Fot. 47**

| Poz. | Nazwa części | Nr katalogowy | Opis uszkodzenia | Czas [rbg] |
|---|---|---|---|---|
| 5 | Okładzina zderzaka tylnego | 5E6807421 | rysa/odprysk | |

Zderzak tylny cz górna - Rysa/odprysk 1

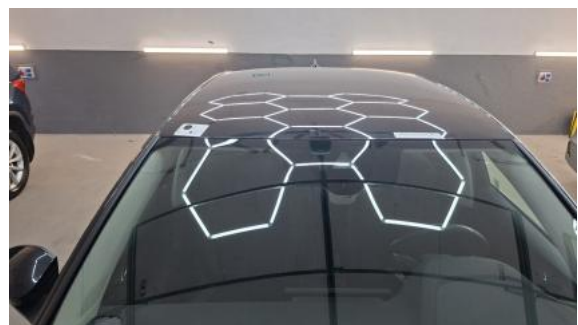
**Fot. 48**

| Poz. | Nazwa części | Nr katalogowy | Opis uszkodzenia | Czas [rbg] |
|---|---|---|---|---|
| 2 | Dach | 5E6817111 | rysa/odprysk, ślady korozji | |

Dach - Rysa/odprysk 1

| Poz. | Nazwa części | Rodzaj lakierowania | Opis uszkodzenia | NS [%] |
|---|---|---|---|---|
| 2 | Dach, część środkowa | III | | |

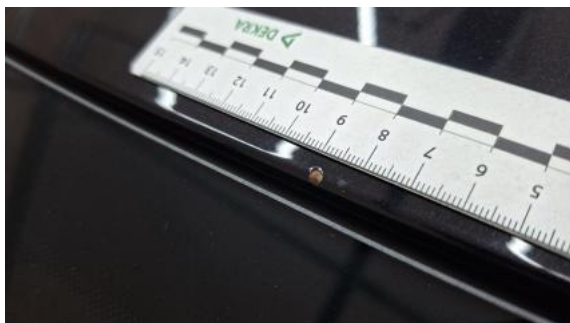
**Fot. 49**

Dach - Rysa/odprysk 2

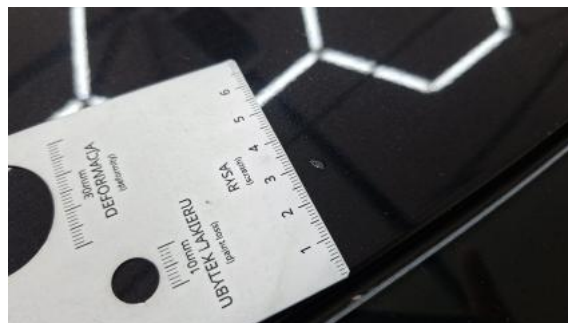
**Fot. 50**

Dach() - Rysa/odprysk 3

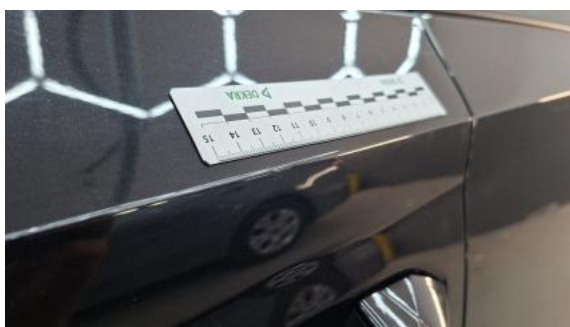
**Fot. 51**

Drzwi przed L - Rysa/odprysk 1

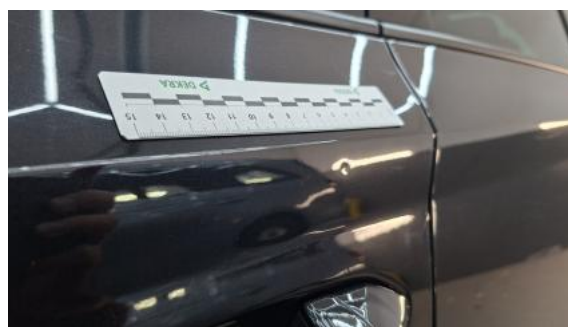
**Fot. 52**

| Poz. | Nazwa części | Nr katalogowy | Opis uszkodzenia | Czas [rbg] |
|---|---|---|---|---|
| 2 | Drzwi przednie (nieuzbrojone) L | 5E3831051B | wgniecenie | |

Drzwi przed L - Wgniecenie/odkształcenie 1

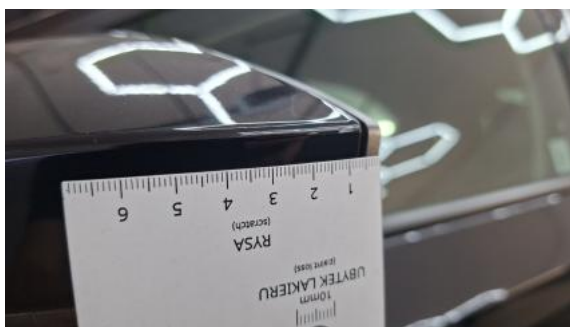
**Fot. 53**

| Poz. | Nazwa części | Nr katalogowy | Opis uszkodzenia | Czas [rbg] |
|---|---|---|---|---|
| 3 | Ostona lusterka zewnętrznego L | 5E3857537GRU | rysa/odprysk | |

Obudowa lusterka zew L - Rysa/odprysk 1

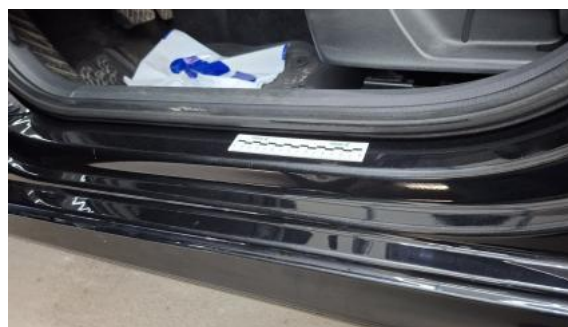
**Fot. 54**

| Poz. | Nazwa części | Nr katalogowy | Opis uszkodzenia | Czas [rbg] |
|---|---|---|---|---|
| 4 | Próg L | 5E6809601D | rysa/odprysk | |

Próg L - Rysa/odprysk 1

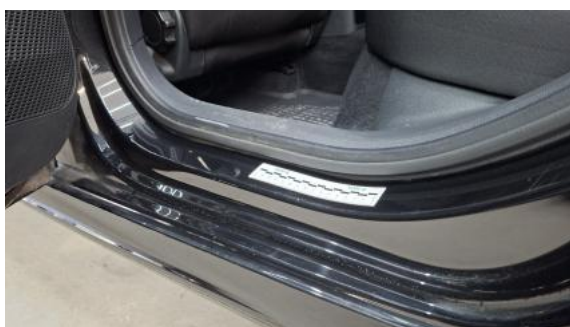
**Fot. 55**

Próg L - Rysa/odprysk 2

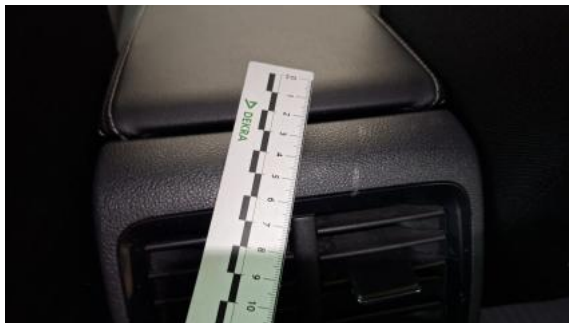
**Fot. 57**

Konsola tunelu śr. - Rysa/odprysk 1

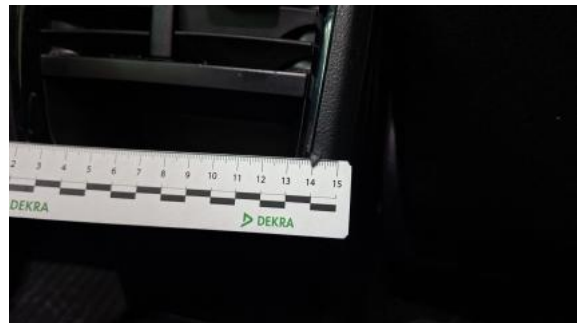
**Fot. 58**

Konsola tunelu śr. - Rysa/odprysk 2

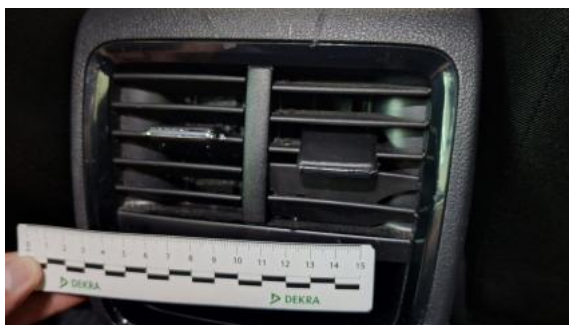
**Fot. 59**

Zarysowania, odpryski, punktowe wgniecenia na elementach nadwozia. Uszkodzony mechanizm regulacji kratek nawiewu konsoli tunelu śr.

Konsola tunelu śr. - Inne 1

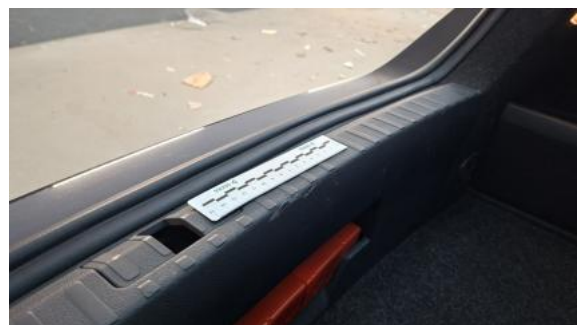
**Fot. 60**

| Poz. | Nazwa części | Nr katalogowy | Opis uszkodzenia | Czas [rbg] |
|---|---|---|---|---|
| 7 | Nakładka wew.pasa tylnego | 5E6863459D9B9 | rysa/odprysk | |

Wykładzina przestrzeni bagażowej - Rysa/odprysk 1
