**DEKRA Polska - Centrala**  
02-673 Warszawa, ul. Konstruktorska 12A

## Ocena stanu technicznego pojazdu

| | <b>MAZDA, 3 Hatchback 19-, 3 2.0 aut</b> | | | | hatchback |
| WE8H215 | JM4BP6HGA01317200 | | 17-03-2023/2022 | 17-03-2028 | biały/METALIK |

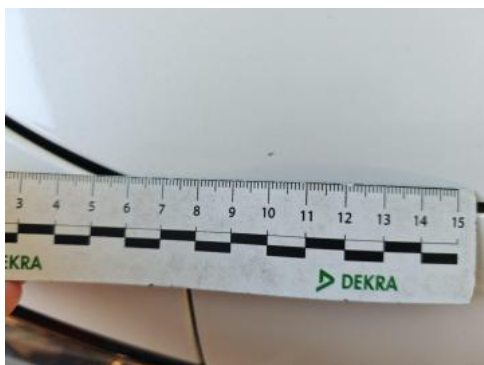
**Fot. 41**

| Poz. | Nazwa części | Nr katalogowy | Opis uszkodzenia | Czas [rbg] |
|---|---|---|---|---|
| 2 | Pokrywa przednia | BCY05231XC | rysa/odprysk | |

Pokrywa komory silnika - Rysa/odprysk 1

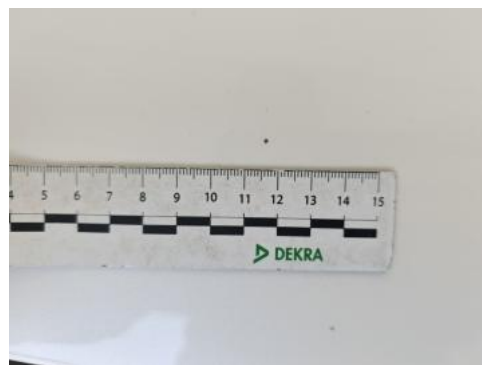
**Fot. 42**

Pokrywa komory silnika - Rysa/odprysk 2

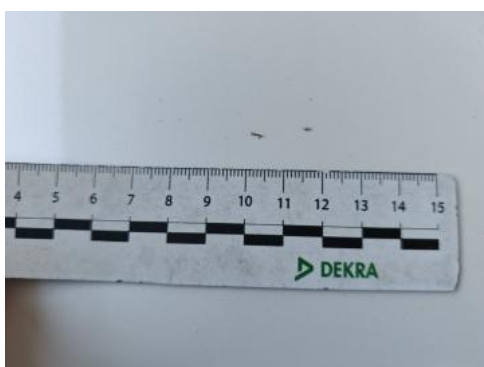
**Fot. 43**

Pokrywa komory silnika() - Rysa/odprysk 3

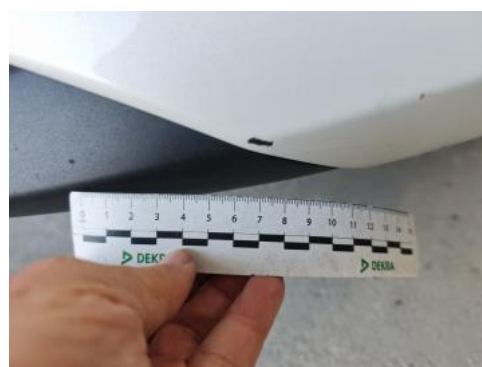
**Fot. 44**

| Poz. | Nazwa części | Nr katalogowy | Opis uszkodzenia | Czas [rbg] |
|---|---|---|---|---|
| 1 | Okładzina zderzaka przedniego | BCKN50031D8P | rysa/odprysk | |

Zderzak - Rysa/odprysk 1

| Poz. | Nazwa części | Rodzaj lakierowania | Opis uszkodzenia | NS [%] |
|---|---|---|---|---|
| 1 | Zderzak przedni k/e | K3 | | |

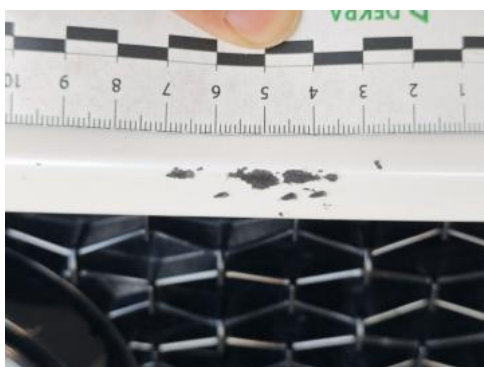
**Fot. 45**

Zderzak() - Rysa/odprysk 3

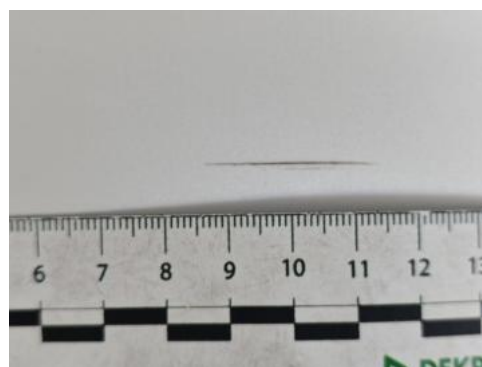
**Fot. 46**

| Poz. | Nazwa części | Nr katalogowy | Opis uszkodzenia | Czas [rbg] |
|---|---|---|---|---|
| 1 | Błotnik przedni R | BDMT52110 | rysa/odprysk | |

Łotnik przedni P - Rysa/odprysk 1

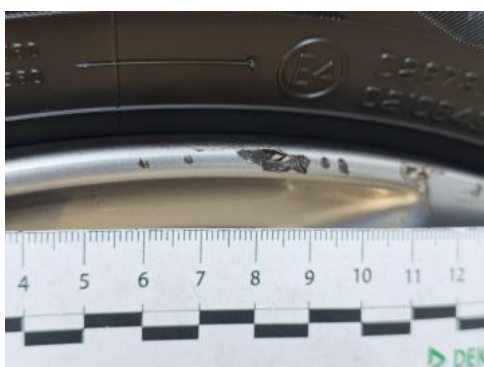
**Fot. 47**

| Poz. | Nazwa części | Nr katalogowy | Opis uszkodzenia | Czas [rbg] |
|---|---|---|---|---|
| 4 | Felga koła przedniego prawego | | rysa/odprysk | 1 |

Felga aluminiowa przednia P - Rysa/odprysk 1

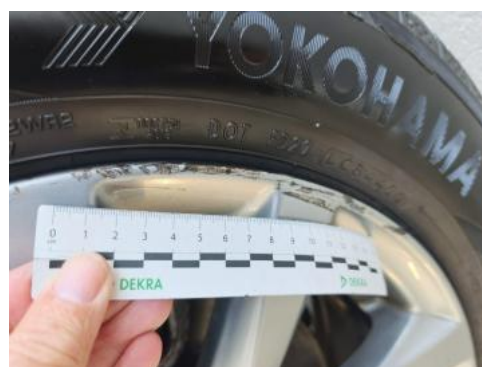
**Fot. 48**

Felga aluminiowa przednia P - Rysa/odprysk 2

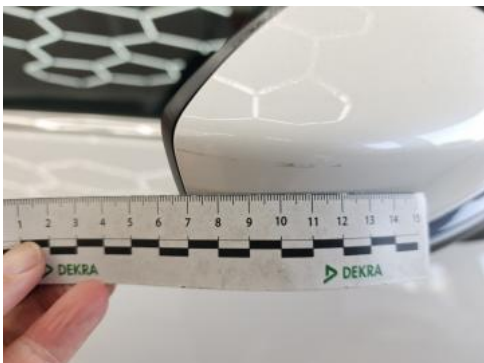
| Poz. | Nazwa części | Nr katalogowy | Opis uszkodzenia | Czas [rbg] |
|---|---|---|---|---|
| 4 | Ośłona lusterka zewnętrznego R | BCKA691N151 | rysa/odprysk | |

**Fot. 49**  
Obudowa lusterka zew P - Rysa/odprysk 1

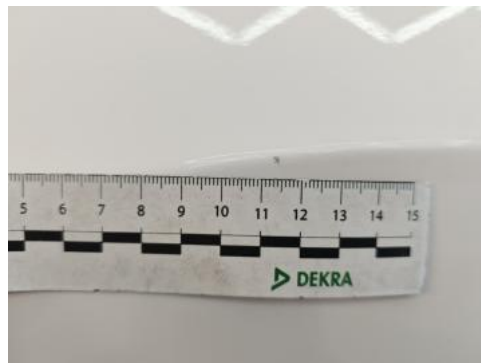
| Poz. | Nazwa części | Nr katalogowy | Opis uszkodzenia | Czas [rbg] |
|---|---|---|---|---|
| 5 | Błotnik tylny R | BCYN70410A | rysa/odprysk | |

**Fot. 50**  
Błotnik tylny P / Ściana boczna P - Rysa/odprysk 1

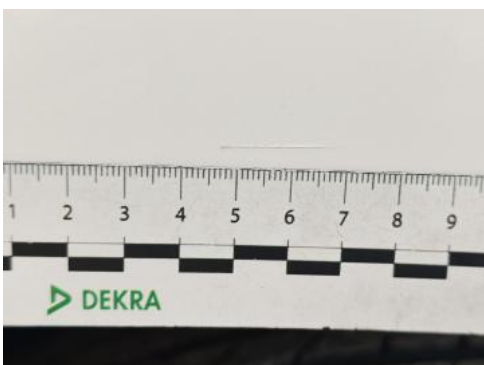
**Fot. 51**  
Błotnik tylny P / Ściana boczna P() - Rysa/odprysk 3

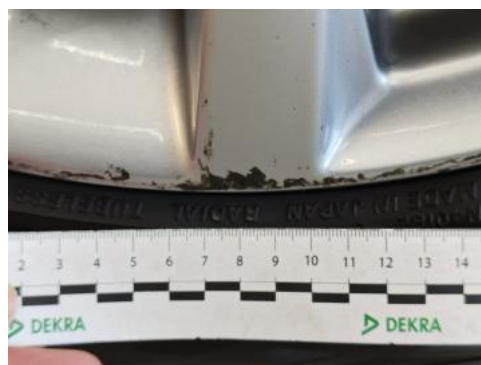
| Poz. | Nazwa części | Nr katalogowy | Opis uszkodzenia | Czas [rbg] |
|---|---|---|---|---|
| 3 | Felga koła tylnego prawego | | rysa/odprysk | 1 |

**Fot. 52**  
Felga aluminiowa tylna P - Rysa/odprysk 1

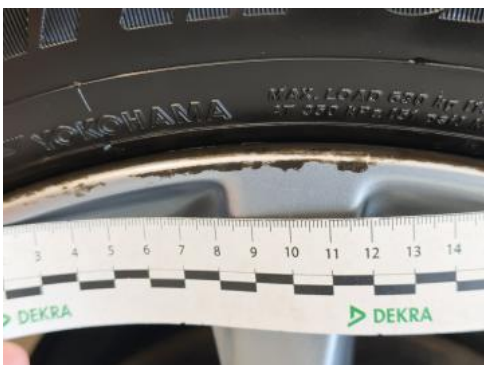
**Fot. 53**  
Felga aluminiowa tylna P() - Rysa/odprysk 3

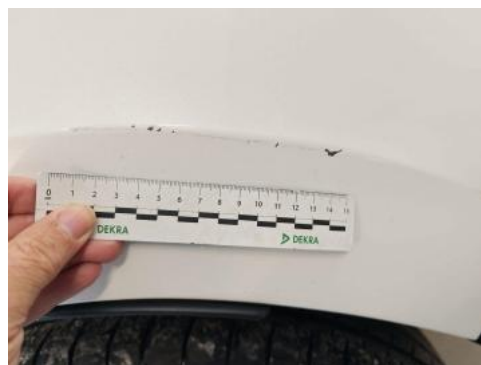
| Poz. | Nazwa części | Nr katalogowy | Opis uszkodzenia | Czas [rbg] |
|---|---|---|---|---|
| 2 | Nakładka zderzaka tylnego, góra | BCKN50221B8P | rysa/odprysk | |

**Fot. 54**  
Zderzak tylny - Rysa/odprysk 1

| Poz. | Nazwa części | Rodzaj lakierowania | Opis uszkodzenia | NS [%] |
|---|---|---|---|---|
| 2 | Zderzak tylny, część górna a-c | K3 | | |

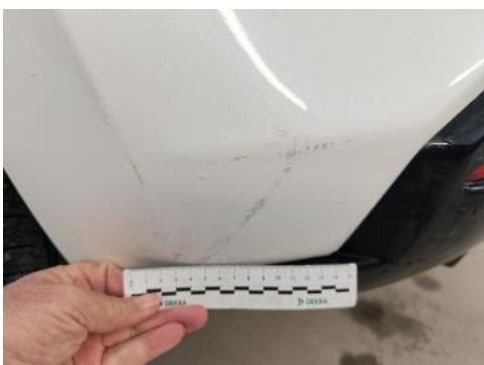
**Fot. 55**  
Zderzak tylny - Rysa/odprysk 2

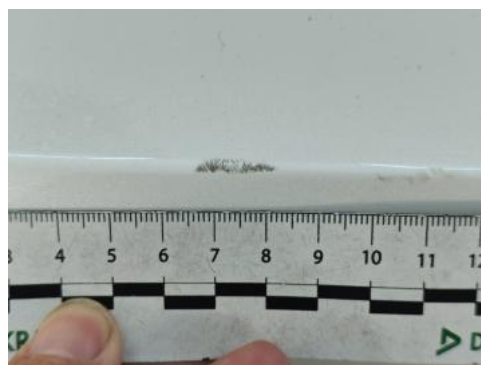
**Fot. 56**  
Zderzak tylny() - Rysa/odprysk 3

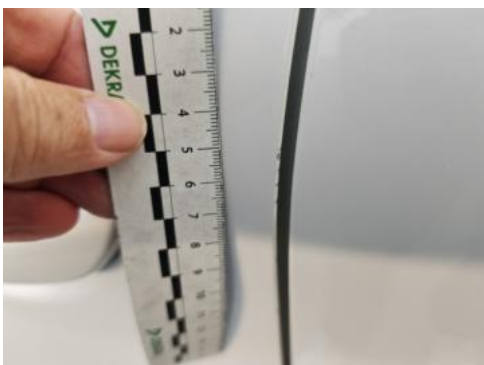
**Fot. 57**

| Poz. | Nazwa części | Nr katalogowy | Opis uszkodzenia | Czas [rbg] |
|---|---|---|---|---|
| 3 | Drzwi przednie (nieuzbrojone) L | BCY15902XB | rysa/odprysk | |

Drzwi przed L - Rysa/odprysk 1

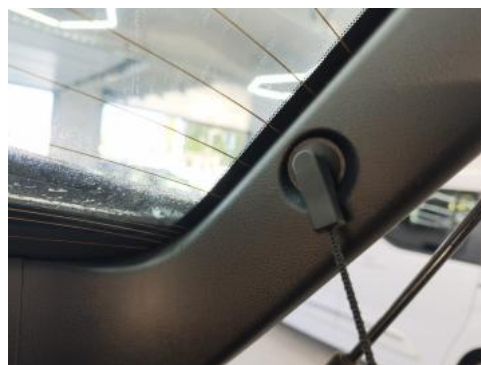
**Fot. 58**

| Poz. | Nazwa części | Nr katalogowy | Opis uszkodzenia | NS [%] |
|---|---|---|---|---|
| 1 | Obicie półki tylnej | BCKD68310D02 | ubytki materiału, inne: brak mocowania | |

Półka/roleta tylna - zdjęcie poglądowe 2

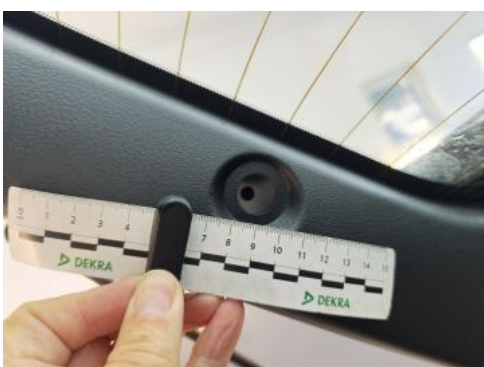
**Fot. 59**

Półka/roleta tylna - Inne 1
