**DEKRA Polska - Centrala**  
02-673 Warszawa, ul. Konstruktorska 12A

## Ocena stanu technicznego pojazdu

| 0136939 | <b>FORD, Ranger 19-23, Ranger 2.0 EcoBlue 4x4 DC XL</b> | | | | PIC |

**Data oględzin:** 10-09-2026

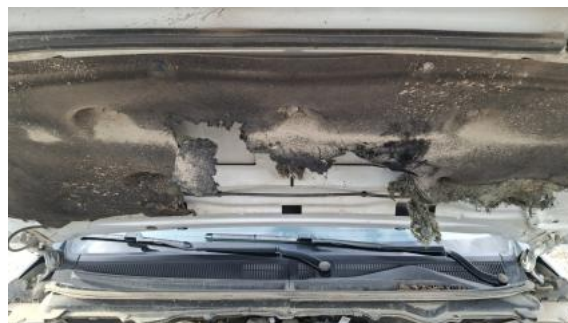
**Fot. 42**

| Poz. | Nazwa części | Nr katalogowy | Opis uszkodzenia | NS [%] |
|---|---|---|---|---|
| 1 | Wykładzina tłumiąca pokrywy przedniej | 2397187 | rozerwanie | |

Wykładzina pokrywy komory silnika - Pęknięcie/rozerwanie 1

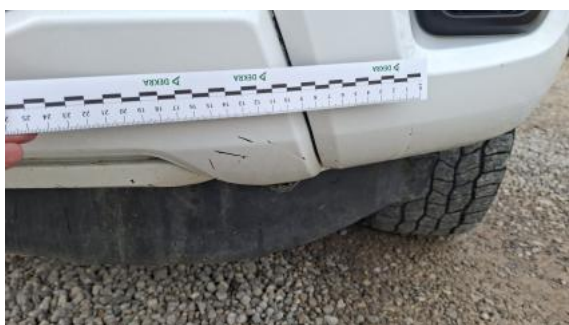
**Fot. 43**

| Poz. | Nazwa części | Nr katalogowy | Opis uszkodzenia | Czas [rbg] |
|---|---|---|---|---|
| 1 | Przysłona, dół | 2336114 | zarysowanie, dół | |

Zderzak przedni cz dolna - Rysa/odprysk 1

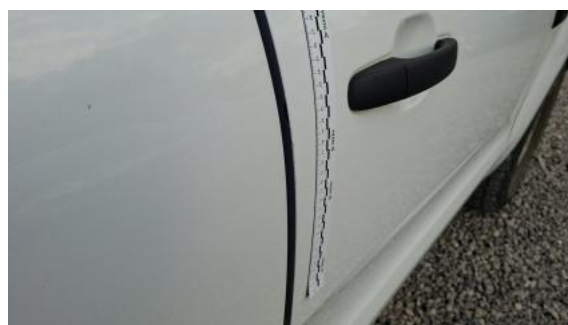
**Fot. 44**

| Poz. | Nazwa części | Nr katalogowy | Opis uszkodzenia | Czas [rbg] |
|---|---|---|---|---|
| 2 | Drzwi przednie (nieuzbrojone) R | 2540102 | zarysowanie | |

Drzwi przednie P - Rysa/odprysk 1

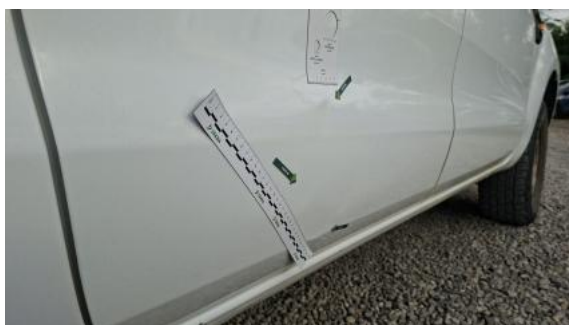
**Fot. 45**

| Poz. | Nazwa części | Nr katalogowy | Opis uszkodzenia | Czas [rbg] |
|---|---|---|---|---|
| 3 | Drzwi tylne (nieuzbrojone) R | 1892653 | liczne, wgniecenie: łagodne | 0.5 |

Drzwi tylne P - Wgniecenie/odkształcenie 1

| Poz. | Nazwa części | Rodzaj lakierowania | Opis uszkodzenia | NS [%] |
|---|---|---|---|---|
| 2 | Drzwi tylne kompletne K R | III | | |

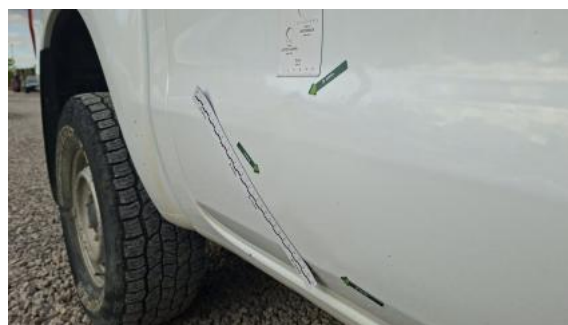
**Fot. 46**

Drzwi tylne P - Wgniecenie/odkształcenie 2

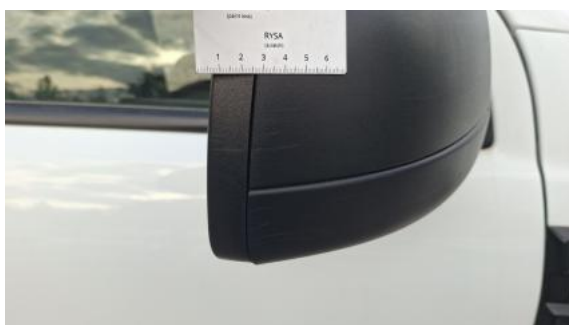
**Fot. 47**

| Poz. | Nazwa części | Nr katalogowy | Opis uszkodzenia | Czas [rbg] |
|---|---|---|---|---|
| 3 | Oslona lusterka zewnętrznego R | 1717977 | zarysowanie | |

Obudowa lusterka zew P - Rysa/odprysk 1

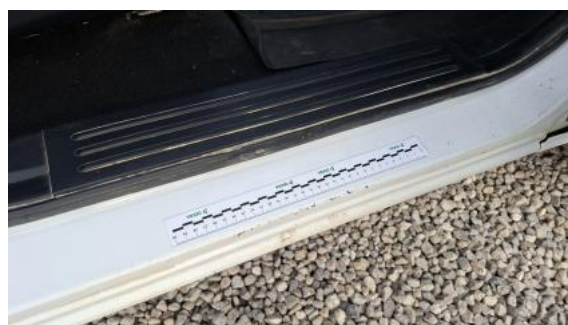
**Fot. 48**

| 5 | Próg R | 5780225 | wgniecenie, liczne, zarysowanie, ubytki materiału: powłoki lakierowej | 0.5 |

Próg P - Rysa/odprysk 1

| Poz. | Nazwa części | Rodzaj lakierowania | Opis uszkodzenia | NS [%] |
|---|---|---|---|---|
| 4 | Próg R | III | | |

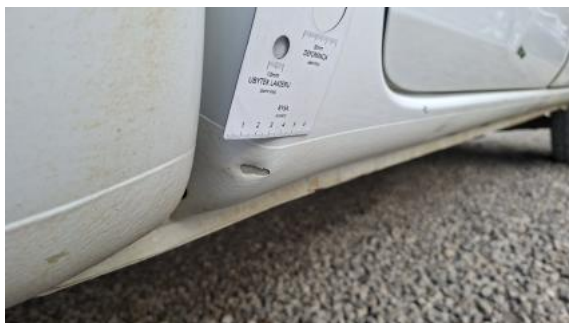
**Fot. 49**

Próg P - Wgniecenie/odkształcenie 1

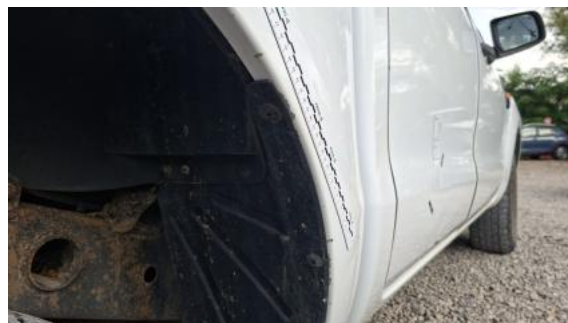
**Fot. 50**

| 7 | Błotnik tylny R | 2384440 | liczne, wgniecenie, głębokie, zarysowanie, odpryski lakieru | 0.5 |

Ściana boczna P - Rysa/odprysk 1

| Poz. | Nazwa części | Rodzaj lakierowania | Opis uszkodzenia | NS [%] |
|---|---|---|---|---|
| 7 | Błotnik tylny F R | III | | |

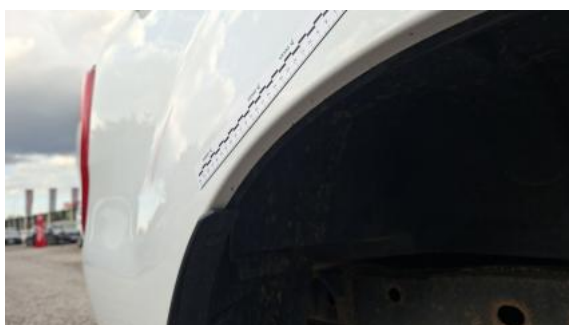
**Fot. 51**

Ściana boczna P - Rysa/odprysk 2

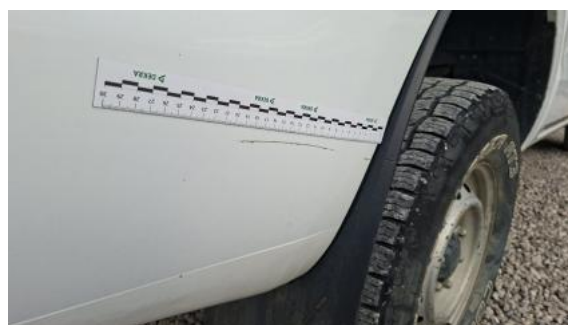
**Fot. 52**

Ściana boczna P() - Rysa/odprysk 3

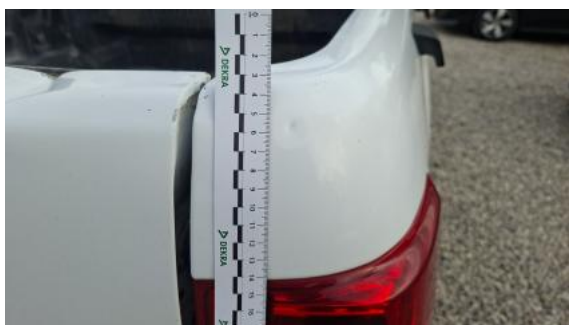
**Fot. 53**

Ściana boczna P - Wgniecenie/odkształcenie 1

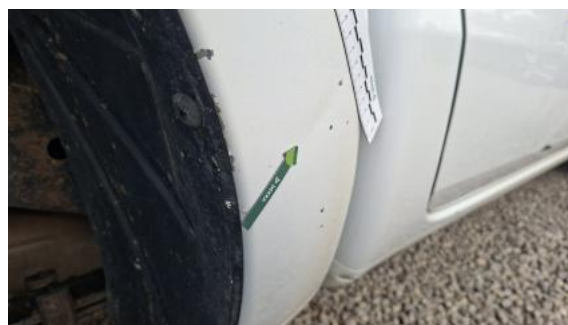
**Fot. 54**

Ściana boczna P - Wgniecenie/odkształcenie 2

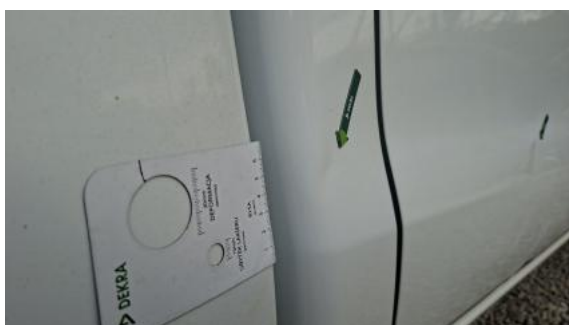
**Fot. 55**

Ściana boczna P() - Wgniecenie/odkształcenie 3

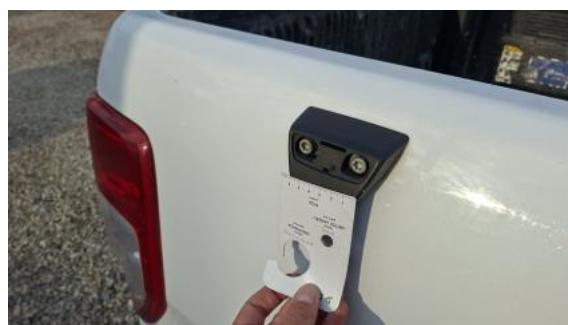
**Fot. 56**

Ściana boczna P - Inne 1

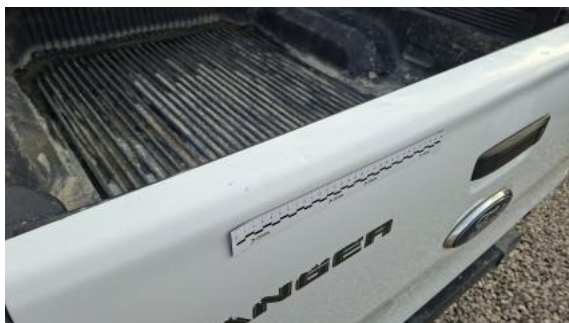
**Fot. 57**

| 8 | Pokrywa tylna | 5928562 | wgniecenie, liczne, zarysowanie, odpryski lakieru | 0.5 |

Pokrywy bagażnika - Wgniecenie/odkształcenie 1

| Poz. | Nazwa części | Rodzaj lakierowania | Opis uszkodzenia | NS [%] |
|---|---|---|---|---|
| 8 | Drzwi tylne/klapa - 1- częściowe kompletne F | III | | |

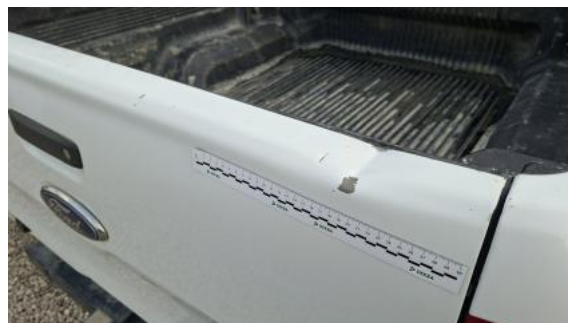
**Fot. 58**

Pokrywy bagażnika - Wgniecenie/odkształcenie 2

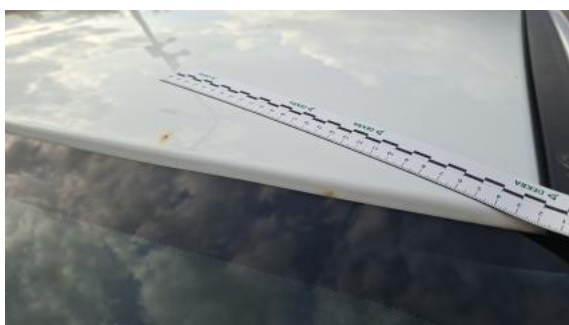
**Fot. 59**

| Poz. | Nazwa części | Nr katalogowy | Opis uszkodzenia | Czas [rbg] |
|---|---|---|---|---|
| 2 | Dach | 2230882 | liczne, odpryski lakieru, ślady korozji | |

Dach - Rysa/odprysk 1

| Poz. | Nazwa części | Rodzaj lakierowania | Opis uszkodzenia | NS [%] |
|---|---|---|---|---|
| 5 | Dach, część środkowa | III | | |

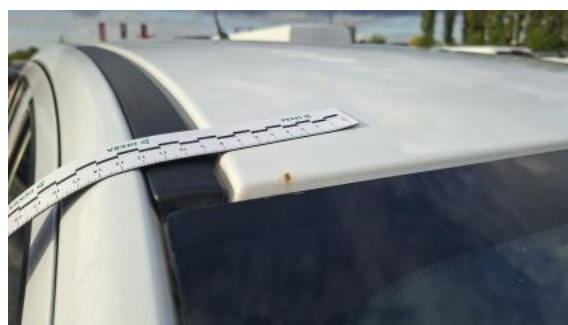
**Fot. 60**

Dach - Rysa/odprysk 2

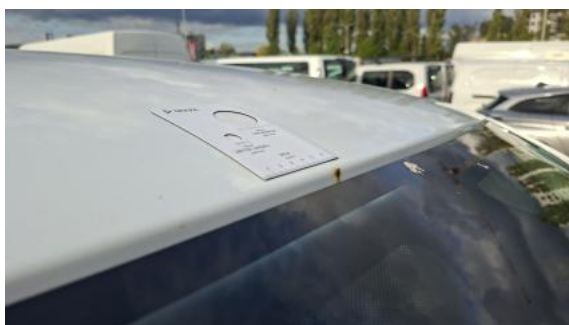
**Fot. 61**

Dach() - Rysa/odprysk 3

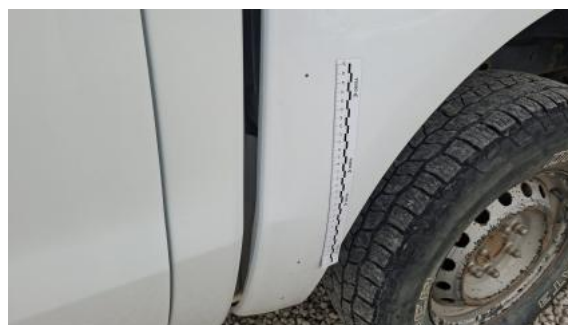
**Fot. 62**

| 6 | Błotnik tylny L | 2567327 | liczne, odpryski lakieru | |

Łotnik tylny L / Ściana boczna L - Rysa/odprysk 1

| Poz. | Nazwa części | Rodzaj lakierowania | Opis uszkodzenia | NS [%] |
|---|---|---|---|---|
| 6 | Błotnik tylny F L | III | | |

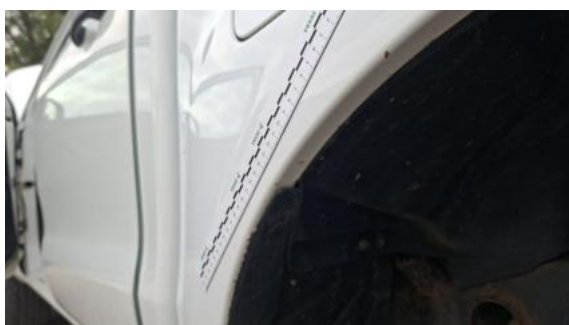
**Fot. 63**

Łotnik tylny L / Ściana boczna L - Rysa/odprysk 2

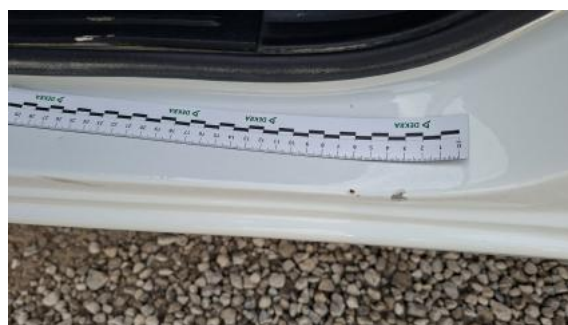
**Fot. 64**

| Poz. | Nazwa części | Przedział grubości powłoki lakierowej [µm] |
|---|---|---|
| 1 | Próg lewy | 150 - 2000 |

| 4 | Próg L | 5780227 | liczne, zarysowanie: głębokie, ubytki materiału: powłoki lakierowej | |

Próg L - Rysa/odprysk 1

| Poz. | Nazwa części | Rodzaj lakierowania | Opis uszkodzenia | NS [%] |
|---|---|---|---|---|
| 3 | Próg L | III | | |

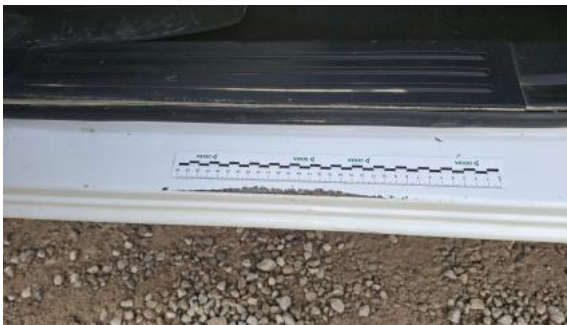
**Fot. 65**

Próg L - Rysa/odprysk 2

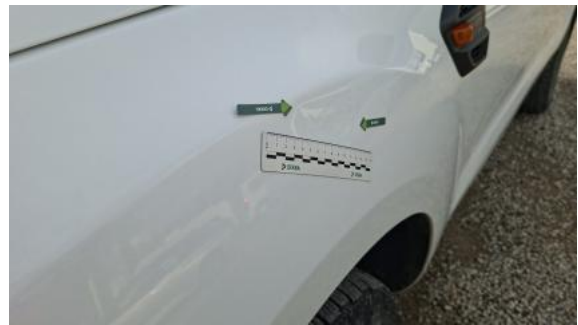
**Fot. 66**

| Poz. | Nazwa części | Nr katalogowy | Opis uszkodzenia | Czas [rbg] |
|---|---|---|---|---|
| 1 | Błotnik przedni L | 2031343 | wgniecenie | 0.5 |

Błotnik przedni L - Wgniecenie/odkształcenie 1

| Poz. | Nazwa części | Rodzaj lakierowania | Opis uszkodzenia | NS [%] |
|---|---|---|---|---|
| 1 | Błotnik przedni kompletny L | III | | |

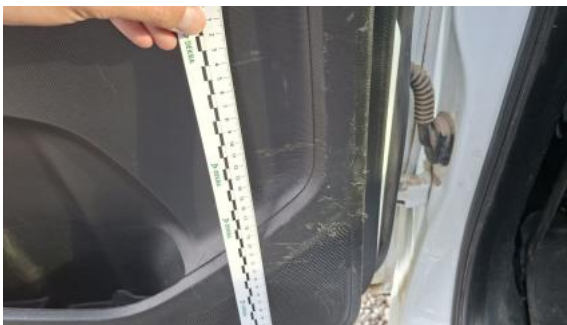
**Fot. 67**

| Poz. | Nazwa części | Nr katalogowy | Opis uszkodzenia | Czas [rbg] |
|---|---|---|---|---|
| 5 | Tapicerka drzwi tylnych L | 2527253 | liczne, zarysowanie, zabrudzenie | |

Tapicerka drzwi tylnych L - Rysa/odprysk 1

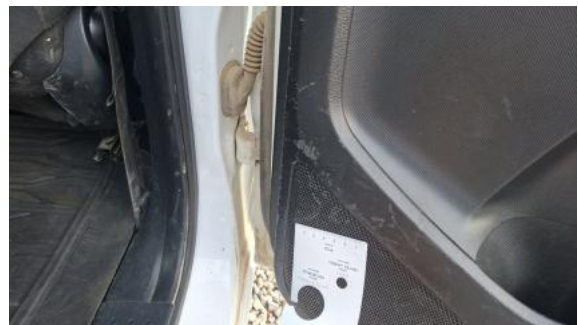
**Fot. 68**

| Poz. | Nazwa części | Nr katalogowy | Opis uszkodzenia | Czas [rbg] |
|---|---|---|---|---|
| 6 | Tapicerka drzwi tylnych R | 2527250 | liczne, zarysowanie, zabrudzenie, luźno zamocowana | |

Tapicerka drzwi tylnych P - Rysa/odprysk 1

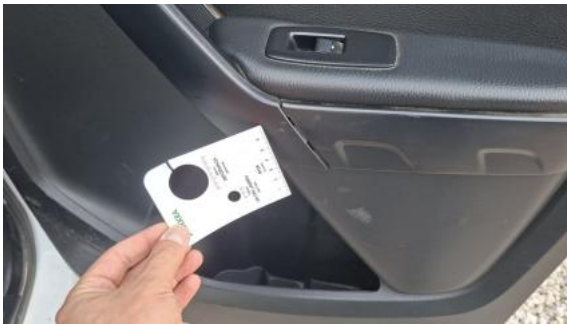
**Fot. 69**

Tapicerka drzwi tylnych P - Inne 1
