Nr zlecenia DEKRA: MHC/WAW/40215/26/05/08  
Nr zlecenia/szkody:  
Data zlecenia: 08-05-2026

## Ocena stanu technicznego pojazdu

| 141269 | <b>VOLKSWAGEN, Transporter T6.1 2.0 TDI Euro 6, Transporter T6.1 T...</b> | | | | SPK |

**Data oględzin:** 18-05-2026

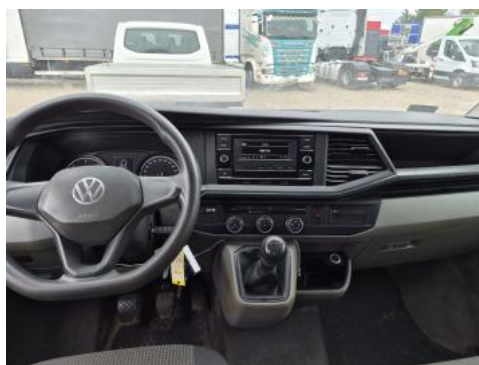
**Fot. 20**

| Poz. | Nazwa części | Nr katalogowy | Opis uszkodzenia | NS [%] |
|---|---|---|---|---|
| 8 | Konsola środkowa | 7L1857771ENA2 | inne | |

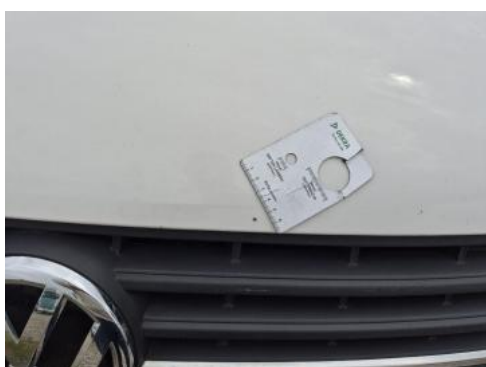
**Fot. 39**  
Pokrywa komory silnika - Rysa/odprysk 1

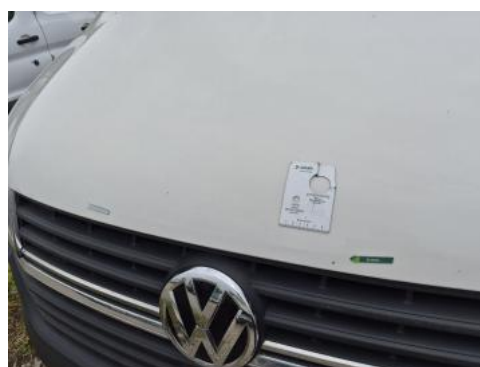
| Poz. | Nazwa części | Nr katalogowy | Opis uszkodzenia | Czas [rbg] |
|---|---|---|---|---|
| 1 | Pokrywa przednia | 7E0823033H | punktowe, ślady korozji | |

**Fot. 40**  
Pokrywa komory silnika - Wgniecenie/odkształcenie 1

| Poz. | Nazwa części | Rodzaj lakierowania | Opis uszkodzenia | NS [%] |
|---|---|---|---|---|
| 1 | Pokrywa przednia | III | | |

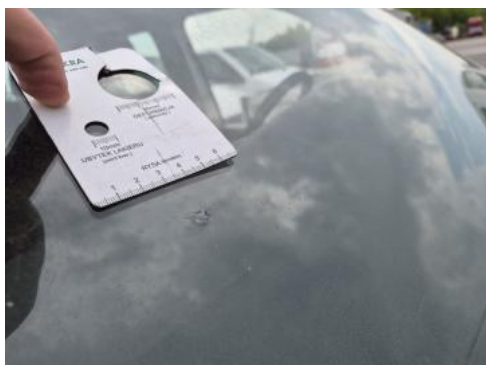
**Fot. 41**

| Poz. | Nazwa części | Nr katalogowy | Opis uszkodzenia | NS [%] |
|---|---|---|---|---|
| 1 | Szyba przednia barwiona | 7E0845099ATNVB | pęknięcie/rozerwanie | |

Szyba czołowa - Pęknięcie/rozerwanie 1

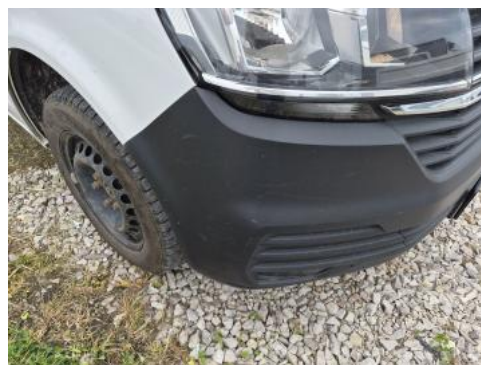
**Fot. 42**

| Poz. | Nazwa części | Nr katalogowy | Opis uszkodzenia | Czas [rbg] |
|---|---|---|---|---|
| 1 | Okladzina zderzaka przedniego | 7LA8072179B9 | łagodne, zarysowania eksploatacyjne | |

Zderzak - Rysa/odprysk 1

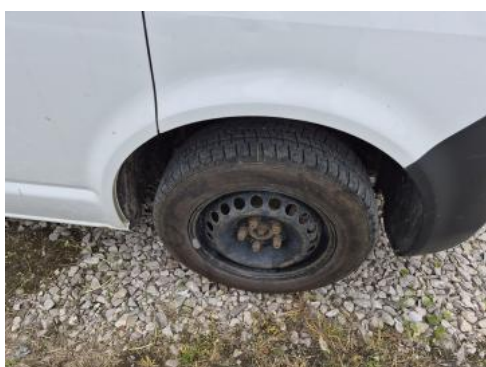
**Fot. 43**

| Poz. | Nazwa części | Nr katalogowy | Opis uszkodzenia | NS [%] |
|---|---|---|---|---|
| 5 | Kołpak koła przód R | 7LA6011471ZX | brak | |

Kołpak przedni P - Inne 1

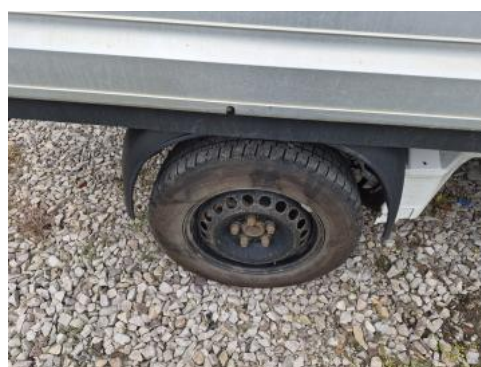
**Fot. 44**

| Poz. | Nazwa części | Nr katalogowy | Opis uszkodzenia | NS [%] |
|---|---|---|---|---|
| 7 | Kołpak koła tył R | 7LA6011471ZX | brak | |

Kołpak tylny P - Inne 1

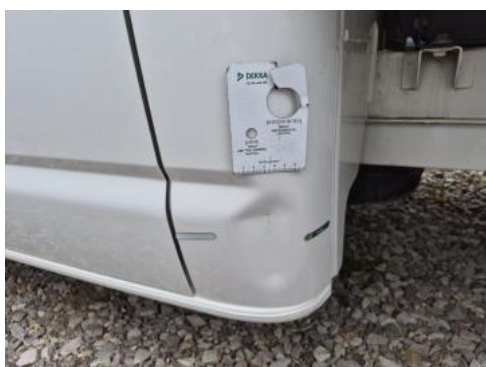
**Fot. 45**

Błotnik tylny L / Ściana boczna L - Wgniecenie/odkształcenie 1

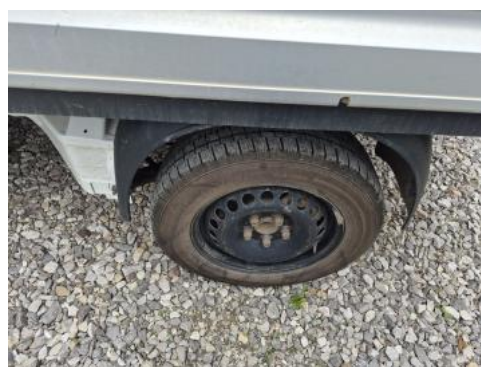
**Fot. 46**

| Poz. | Nazwa części | Nr katalogowy | Opis uszkodzenia | NS [%] |
|---|---|---|---|---|
| 6 | Kołpak koła tył L | 7LA6011471ZX | brak | |

Kołpak tylny L - Inne 1

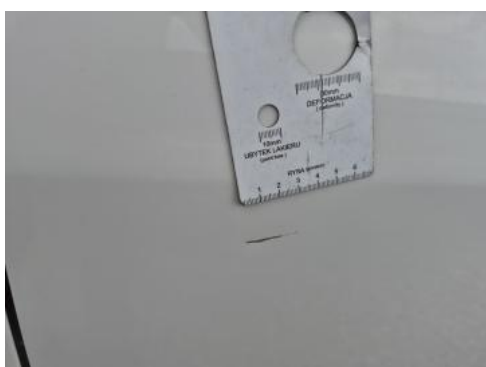
**Fot. 47**

| 3 | Rama drzwi, przód L | 7E0810075 | łagodne, rysa/odprysk | |

Drzwi przed L - Rysa/odprysk 1

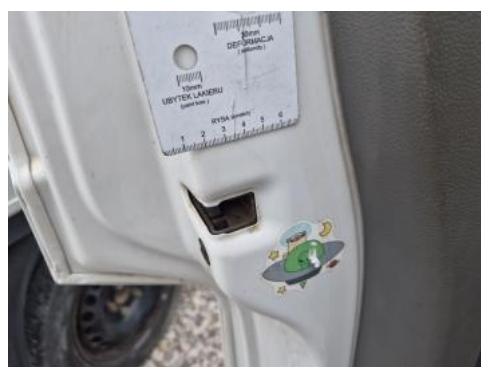
**Fot. 48**

| 2 | Drzwi przednie (nieuzbrojone) L | 7LA831055 | inne | |

Drzwi przed L - Inne 1

| Poz. | Nazwa części | Rodzaj lakierowania | Opis uszkodzenia | NS [%] |
|---|---|---|---|---|
| 2 | Drzwi przednie, część środkowa C-D L | III | | |

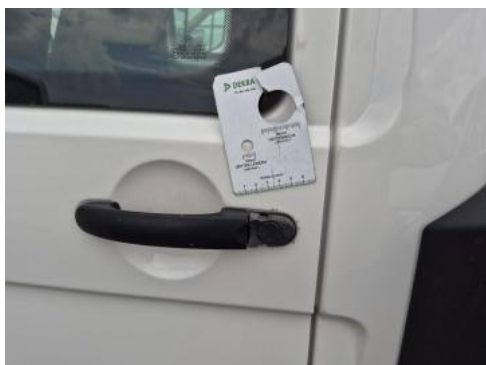
**Fot. 49**  
Klamka drzwi tyl L - Inne 1

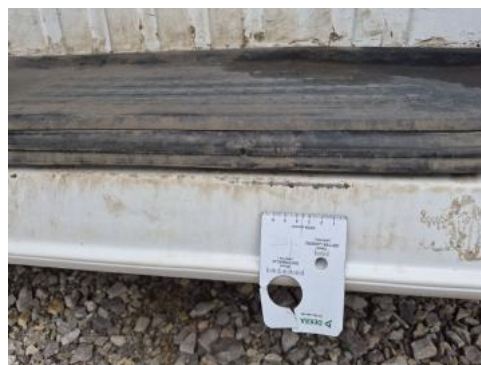
**Fot. 50**  
Próg L - Rysa/odprysk 1

| Poz. | Nazwa części | Rodzaj lakierowania | Opis uszkodzenia | NS [%] |
|---|---|---|---|---|
| 3 | Próg/łuk pod drzwiami przednimi L | III | | |

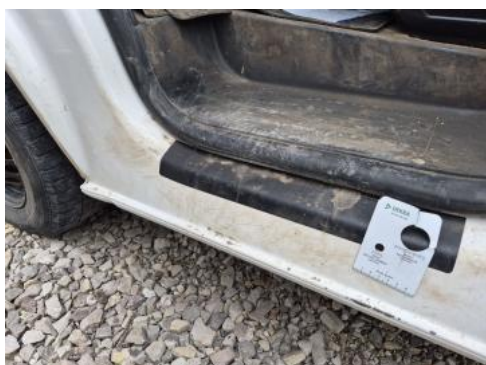
**Fot. 51**  
Próg L - Rysa/odprysk 2

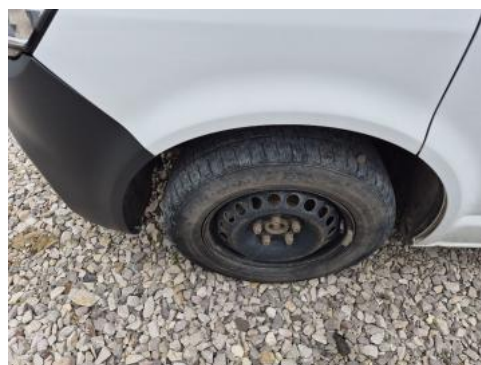
| Poz. | Nazwa części | Nr katalogowy | Opis uszkodzenia | NS [%] |
|---|---|---|---|---|
| 4 | Kołpak koła przód L | 7LA6011471ZX | brak | |

**Fot. 52**  
Kołpak przedni L - Inne 1

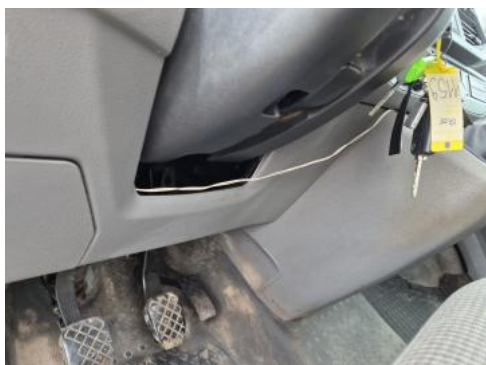
**Fot. 53**  
Deska rozdzielcza - Inne 1

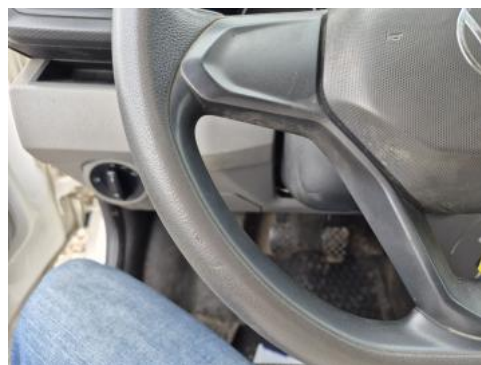
| Poz. | Nazwa części | Nr katalogowy | Opis uszkodzenia | Czas [rbg] |
|---|---|---|---|---|
| 3 | Kierownica przystosowana do Airbag | 2GM41909181U | łagodne, zarysowania eksploatacyjne | |

**Fot. 54**  
Koło kierownicy - Inne 1

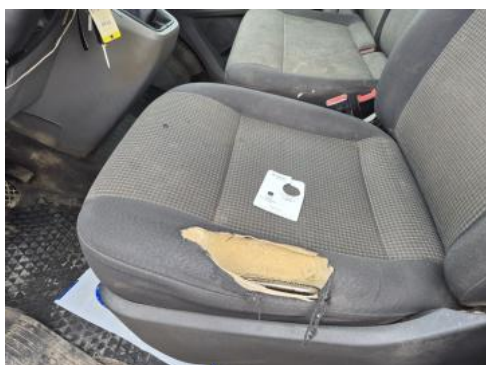
| Poz. | Nazwa części | Nr katalogowy | Opis uszkodzenia | NS [%] |
|---|---|---|---|---|
| 11 | Tapicerka siedziska 1.rząd L | 7E0881405DBUEL | pęknięcie/rozerwanie | |

**Fot. 55**  
Fotel prz. lew. - Pęknięcie/rozerwanie 1

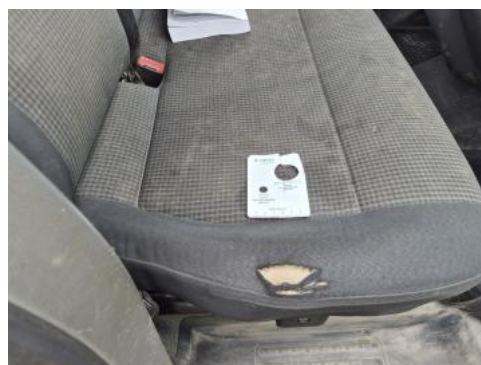
| Poz. | Nazwa części | Nr katalogowy | Opis uszkodzenia | NS [%] |
|---|---|---|---|---|
| 12 | Tapicerka siedziska 1.rząd R | 7E0881405DBUEL | pęknięcie/rozerwanie | |

**Fot. 56**  
Fotel prz. praw. - Pęknięcie/rozerwanie 1

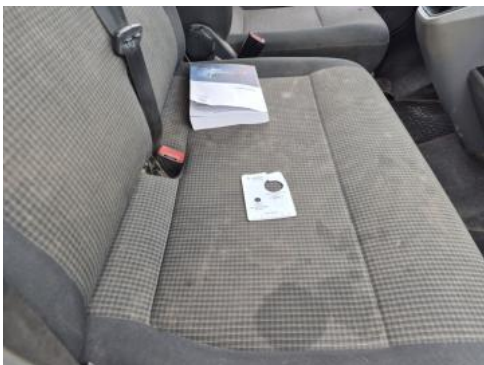
**Fot. 57**  
Fotel prz. praw. - Inne 1

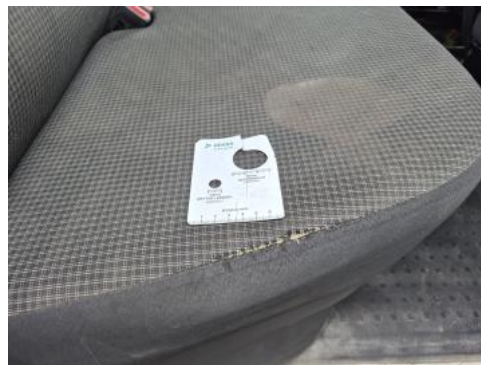
| Poz. | Nazwa części | Nr katalogowy | Opis uszkodzenia | NS [%] |
|---|---|---|---|---|
| 13 | Tapicerka siedziska 2.rząd | 7LA885405HUEN | pęknięcie/rozerwanie | |

**Fot. 58**  
Kanapa tyl. - Pęknięcie/rozerwanie 1

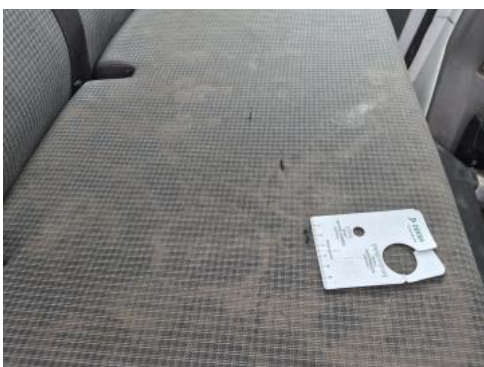
**Fot. 59**  
Kanapa tyl. - Pęknięcie/rozerwanie 2

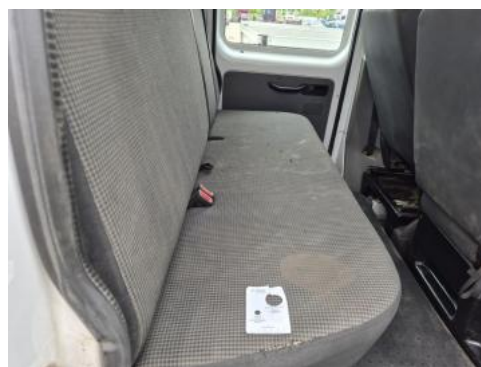
**Fot. 60**  
Kanapa tyl. - Inne 1

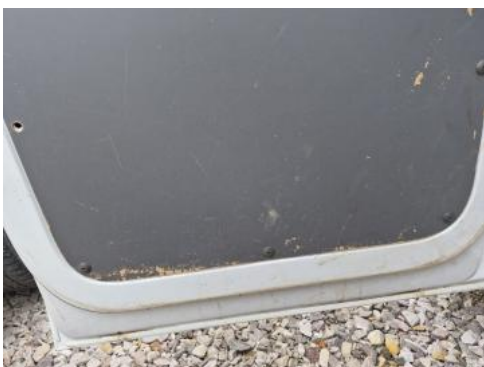
| Poz. | Nazwa części | Nr katalogowy | Opis uszkodzenia | NS [%] |
|---|---|---|---|---|
| 9 | Tapicerka drzwi tylnych L | 7J7867203AYP9 | liczne, rysa/odprysk | |

**Fot. 61**  
Tapicerka drzwi tylnych L - Rysa/odprysk 1

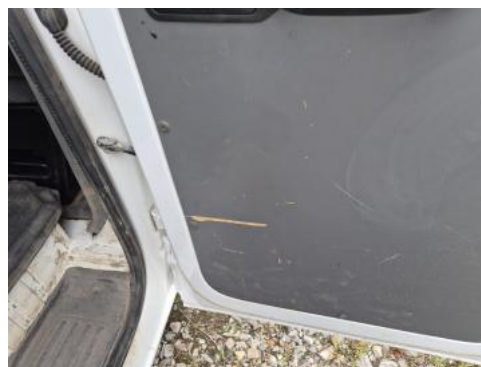
| Poz. | Nazwa części | Nr katalogowy | Opis uszkodzenia | NS [%] |
|---|---|---|---|---|
| 10 | Tapicerka drzwi tylnych R | 7J7867204AYP9 | liczne, rysa/odprysk | |

**Fot. 62**  
Tapicerka drzwi tylnych P - Rysa/odprysk 1

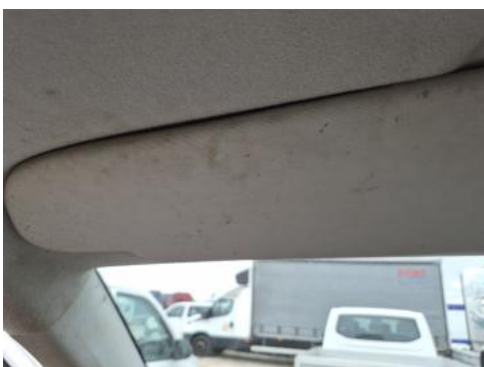
**Fot. 63**  
Osłona p/słoneczna lewa - Inne 1

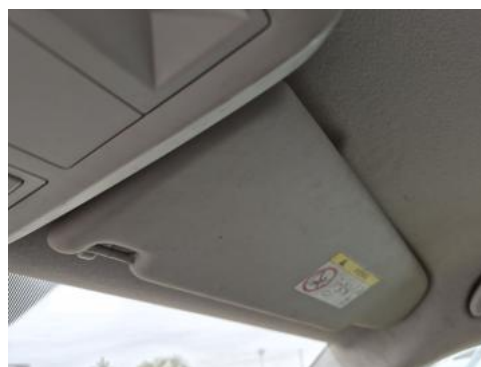
**Fot. 64**  
Osłona p/słoneczna prawa - Inne 1

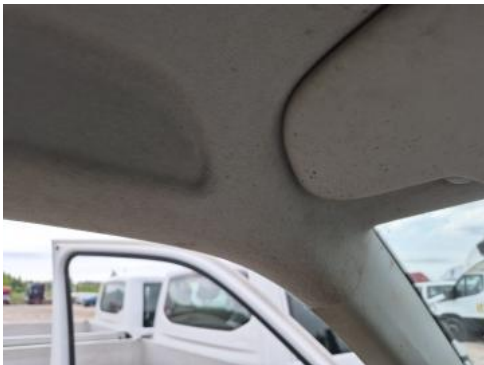
**Fot. 65**

Podsufitka - Inne 1

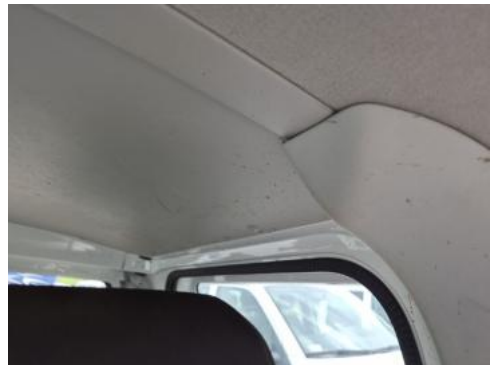
**Fot. 66**

Podsufitka - Inne 2

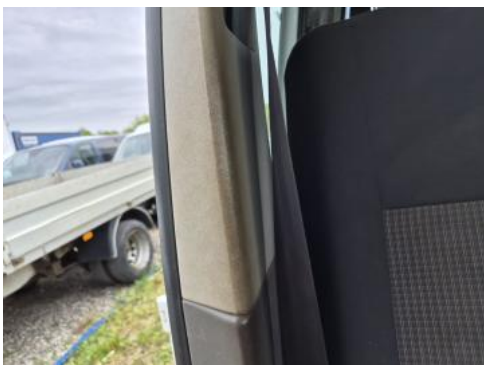
**Fot. 67**

| Poz. | Nazwa części | Nr katalogowy | Opis uszkodzenia | Czas [rbg] |
|---|---|---|---|---|
| 4 | Nakładka słupka B góra R | 7E0867244JY20 | inne | |

Wykładzina(y) słupka środkowego P - Inne 1

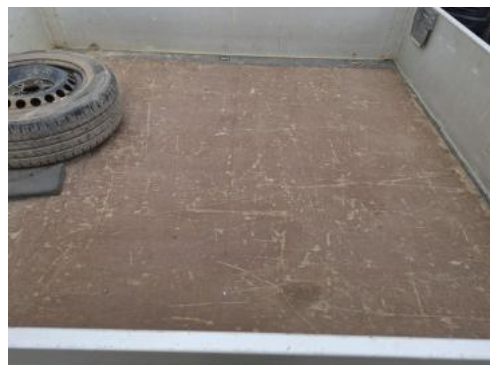
**Fot. 68**

| Poz. | Nazwa części | Nr katalogowy | Opis uszkodzenia | Czas [rbg] |
|---|---|---|---|---|
| 2 | Podłoga platformy ładunkowej, kpl. | 7J7801041 | płytkie, zarysowania eksploatacyjne | |

Wykładzina podłogi bagażnika - Rysa/odprysk 1

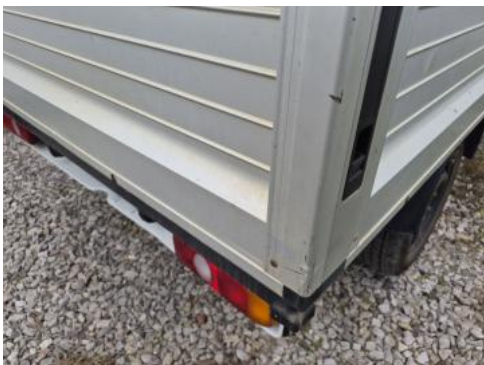
**Fot. 69**

| 5 | Ściana skrzyni, tył | 7F0829055 | | 1 |

Ściana tylna - Wgniecenie/odkształcenie 1
