Nr zlecenia DEKRA: MHC/WAW/89764/26/09/24  
 Nr zlecenia/szkody:  
 Data zlecenia: 24-09-2026

**Ocena stanu technicznego pojazdu**

| 0153465 | <b>KIA, Ceed Kombi 21-, Ceed 1.5 T-GDI M</b> | | | | KOM |
| WW177GF | U5YH5815ANL134216 | | 09-08-2022/2022 | 09-08-2027 | szary/METALIK |

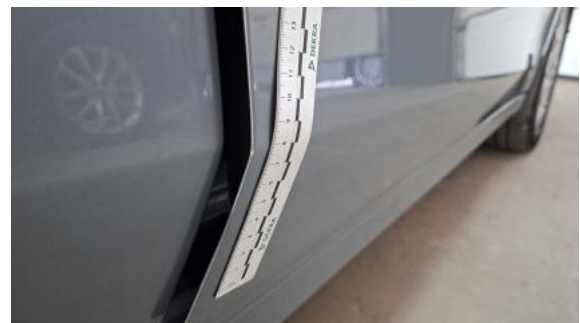
**Fot. 38**

| Poz. | Nazwa części | Nr katalogowy | Opis uszkodzenia | Czas [rbg] |
|---|---|---|---|---|
| 1 | Drzwi przednie (nieuzbrojone) R | 76004J7000 | rysa/odprysk | |

Drzwi przednie P - Rysa/odprysk 1

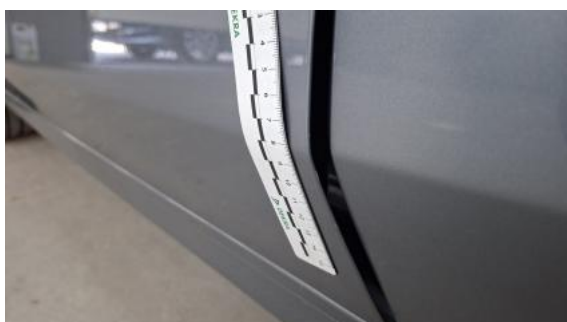
**Fot. 39**

| Poz. | Nazwa części | Nr katalogowy | Opis uszkodzenia | Czas [rbg] |
|---|---|---|---|---|
| 2 | Drzwi przednie (nieuzbrojone) L | 76003J7000 | rysa/odprysk, ślady korozji | |

Drzwi przed L - Rysa/odprysk 1

| Poz. | Nazwa części | Rodzaj lakierowania | Opis uszkodzenia | NS [%] |
|---|---|---|---|---|
| 2 | Drzwi przednie, część dolna F L | III | | |

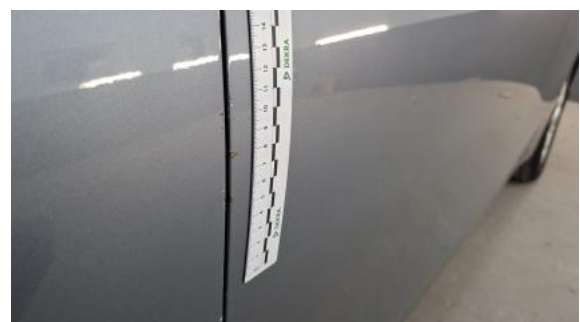
**Fot. 40**

| Poz. | Nazwa części | Nr katalogowy | Opis uszkodzenia | Czas [rbg] |
|---|---|---|---|---|
| 3 | Drzwi tylne (nieuzbrojone) L | 77003J7200 | rysa/odprysk, ślady korozji | |

Drzwi tylne L - Rysa/odprysk 1

| Poz. | Nazwa części | Rodzaj lakierowania | Opis uszkodzenia | NS [%] |
|---|---|---|---|---|
| 3 | Drzwi tylne, część dolna F L | III | | |

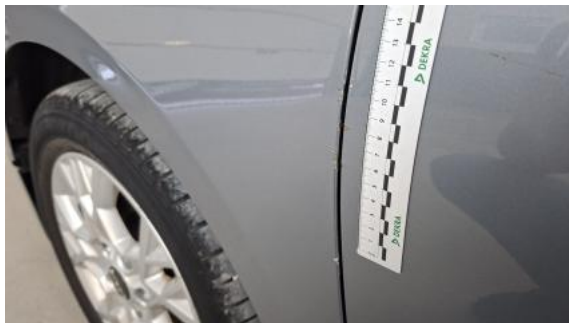
**Fot. 41**

| Poz. | Nazwa części | Nr katalogowy | Opis uszkodzenia | Czas [rbg] |
|---|---|---|---|---|
| 1 | Błotnik przedni L | 66311J7010 | rysa/odprysk | |

Błotnik przedni L - Rysa/odprysk 1

| Poz. | Nazwa części | Rodzaj lakierowania | Opis uszkodzenia | NS [%] |
|---|---|---|---|---|
| 1 | Błotnik przedni kompletny L | III | | |

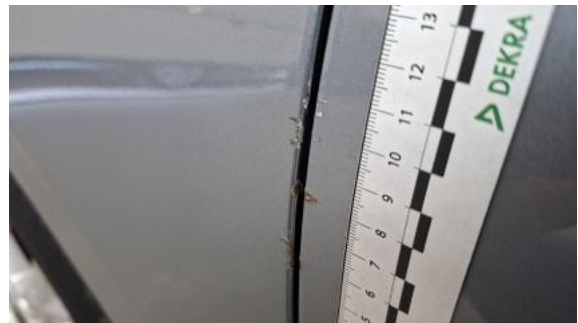
**Fot. 42**

Błotnik przedni L - Rysa/odprysk 2

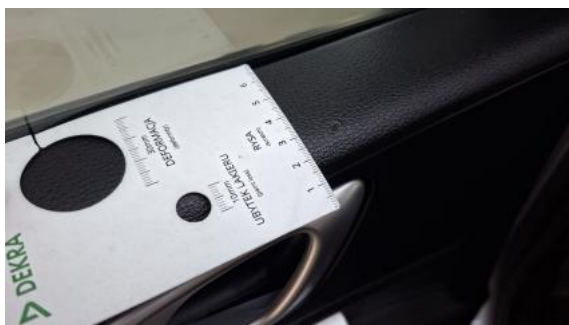
**Fot. 43**

| Poz. | Nazwa części | Nr katalogowy | Opis uszkodzenia | Czas [rbg] |
|---|---|---|---|---|
| 2 | Tapicerka drzwi, przód L | 82301J7010DHC | wgniecenie | |

Tapicerka drzwi przednich L - Rysa/odprysk 1

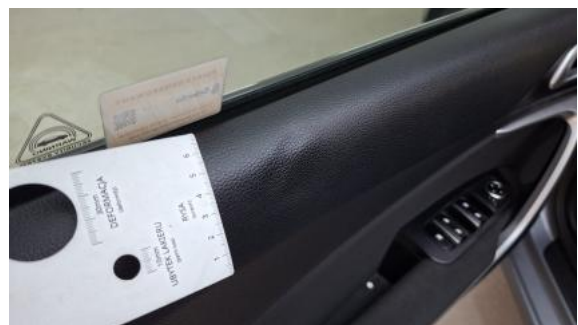
**Fot. 44**

Tapicerka drzwi przednich L - Inne 1

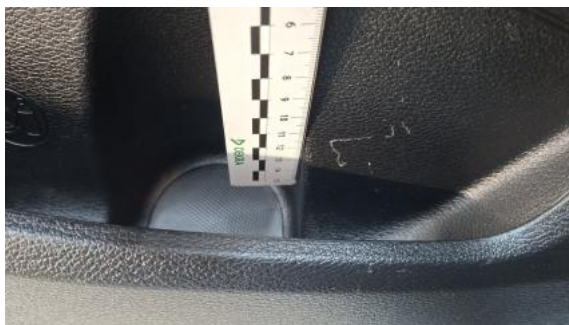
**Fot. 45**

| Poz. | Nazwa części | Nr katalogowy | Opis uszkodzenia | Czas [rbg] |
|---|---|---|---|---|
| 3 | Tapicerka drzwi tylnych L | 83301J7020DHC | rysa/odprysk | |

Tapicerka drzwi tylnych L - Rysa/odprysk 1

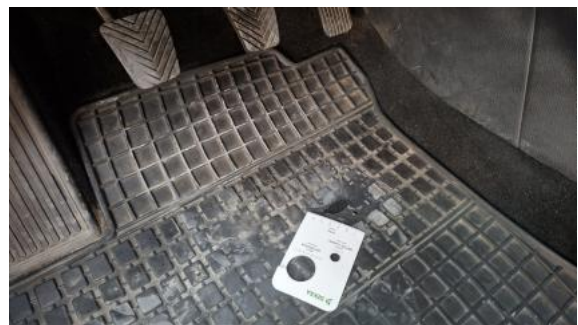
**Fot. 46**

| Poz. | Nazwa części | Nr katalogowy | Opis uszkodzenia | Czas [rbg] |
|---|---|---|---|---|
| 4 | Dywanik dodatkowy | | pęknięcie | 0.01 |

Dywanik prze L - Pęknięcie/rozerwanie 1
