Nr zlecenia DEKRA: MHC/WAW/85384/26/09/11  
Nr zlecenia/szkody:  
Data zlecenia: 11-09-2026

## Ocena stanu technicznego pojazdu

| 0146426 | <b>PEUGEOT, 3008 20-24, 3008 1.6 PureTech Hybrid PHEV Allure Pack...</b> | | | | hatchback |

**Data oględzin:** 15-09-2026

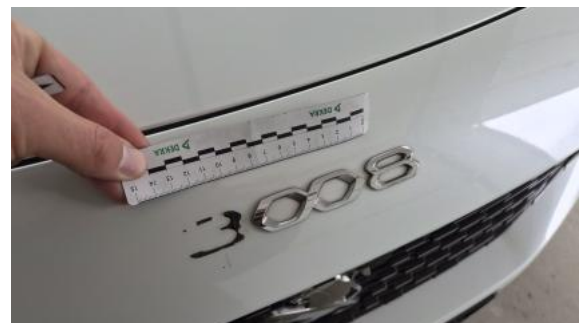
| Poz. | Nazwa części | Nr katalogowy | Opis uszkodzenia | NS [%] |
|---|---|---|---|---|
| 1 | Emblemat | 98377943DX | inne:niekompletny | |

**Fot. 38**  
Emblemat - Inne 1

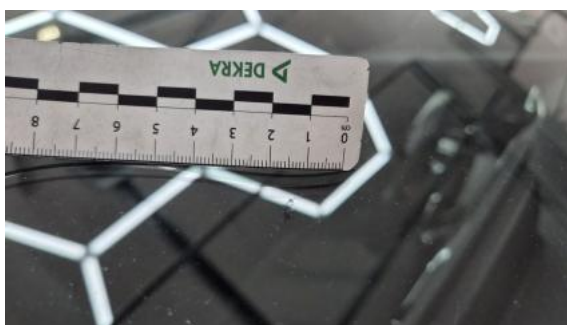
| Poz. | Nazwa części | Nr katalogowy | Opis uszkodzenia | NS [%] |
|---|---|---|---|---|
| 2 | Szyba przednia barwiona | 1617361580 | pęknięcie/rozerwanie | |

**Fot. 39**  
Szyba czołowa - Pęknięcie/rozerwanie 1

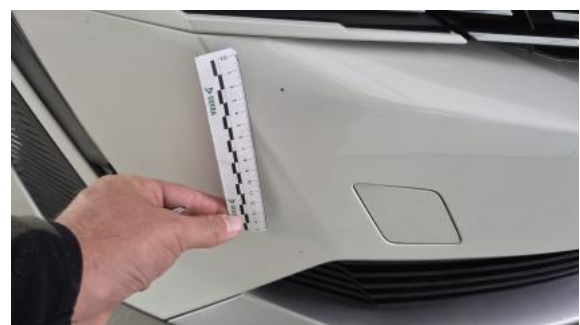
| Poz. | Nazwa części | Nr katalogowy | Opis uszkodzenia | Czas [rbg] |
|---|---|---|---|---|
| 1 | Okladzina zderzaka przedniego | 1675868380 | rysa/odprysk | |

**Fot. 40**  
Zderzak - Rysa/odprysk 1

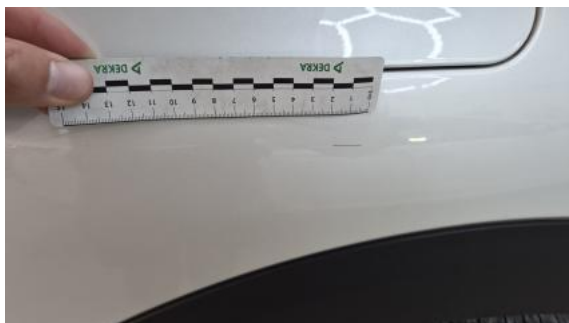
**Fot. 41**

| Poz. | Nazwa części | Nr katalogowy | Opis uszkodzenia | Czas [rbg] |
|---|---|---|---|---|
| 1 | Błotnik tylny R | 1617343380 | rysa/odprysk,<br>wgniecenie/odkształcenie | 1 |

Błotnik tylny P / Ściana boczna P - Rysa/odprysk 1

| Poz. | Nazwa części | Rodzaj lakierowania | Opis uszkodzenia | NS [%] |
|---|---|---|---|---|
| 1 | Błotnik tylny K R | III | | |

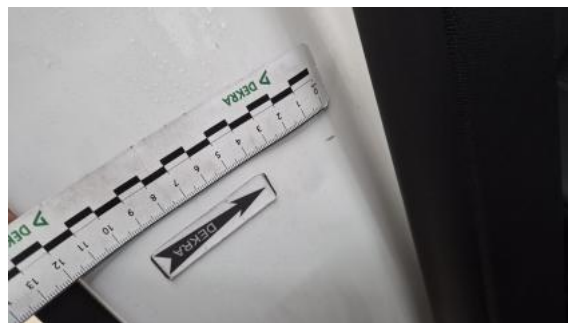
**Fot. 42**

Błotnik tylny P / Ściana boczna P - Wgniecenie/odkształcenie 1

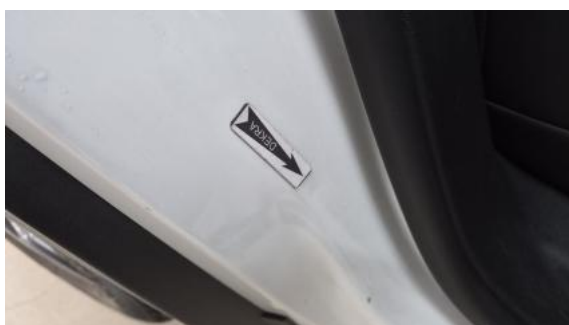
**Fot. 43**

Błotnik tylny P / Ściana boczna P - Wgniecenie/odkształcenie 2

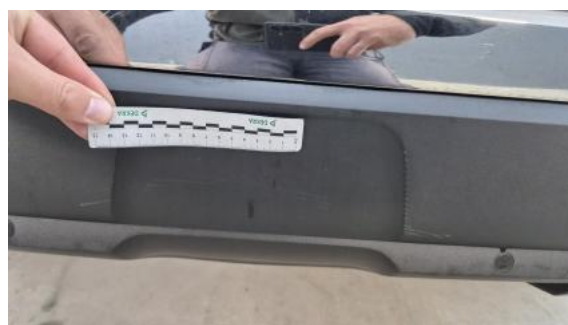
**Fot. 44**

| Poz. | Nazwa części | Nr katalogowy | Opis uszkodzenia | NS [%] |
|---|---|---|---|---|
| 3 | Okladzina zderzaka tylnego, środek | 16800881XT | rysa/odprysk | |

Zderzak tylny cz dolna - Rysa/odprysk 1

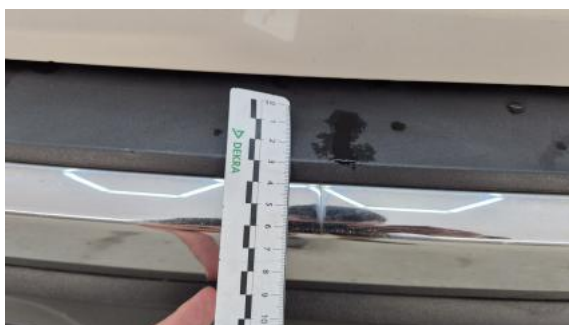
**Fot. 45**

Zderzak tylny cz śr - Pęknięcie/rozerwanie 1

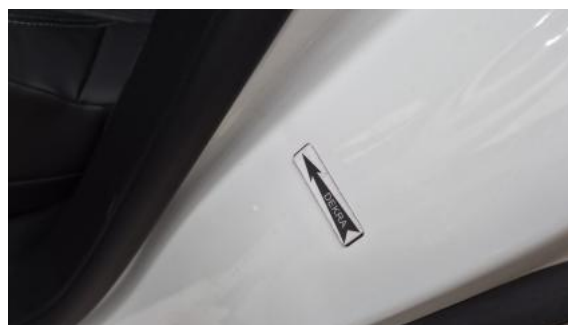
**Fot. 46**

| Poz. | Nazwa części | Nr katalogowy | Opis uszkodzenia | Czas [rbg] |
|---|---|---|---|---|
| 3 | Błotnik tylny L | 1654473180 | wgniecenie/odkształcenie | |

Błotnik tylny L / Ściana boczna L - Wgniecenie/odkształcenie 1

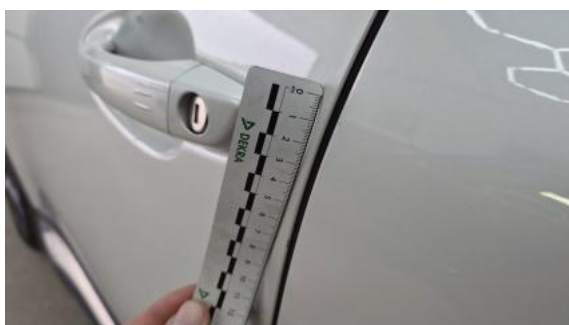
**Fot. 47**

| Poz. | Nazwa części | Nr katalogowy | Opis uszkodzenia | Czas [rbg] |
|---|---|---|---|---|
| 2 | Poszycie drzwi przednich L | 9809164380 | rysa/odprysk | |

Drzwi przed L - Rysa/odprysk 1

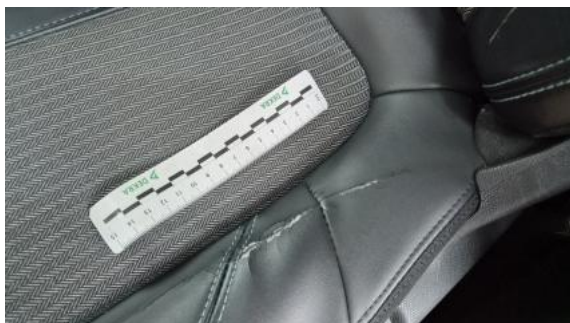
**Fot. 49**

| Poz. | Nazwa części | Nr katalogowy | Opis uszkodzenia | NS [%] |
|---|---|---|---|---|
| 5 | Tapicerka siedziska 1.rząd L | 9809657080 | pęknięcie/rozerwanie | |

Fotel prz. lew. - Pęknięcie/rozerwanie 1

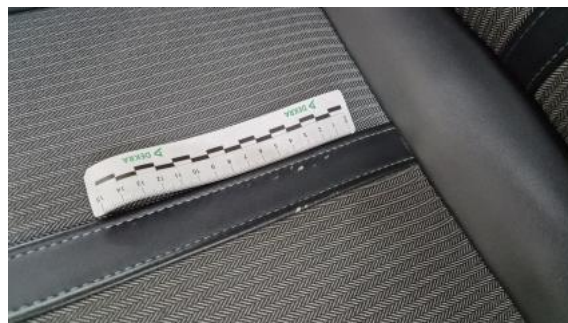
**Fot. 50**

Fotel prz. lew. - Pęknięcie/rozerwanie 2
