Nr zlecenia DEKRA: MHC/WAW/28429/26/03/31  
Nr zlecenia/szkody:  
Data zlecenia: 31-03-2026

## Ocena stanu technicznego pojazdu

Eurotax-Kod EC	Marka, model, typ pojazdu				Rodzaj nadwozia
0139155	<b>AUDI, A4 Avant [8W] 19-24, A4 35 TFSI mHEV S tronic</b>				KOM
Rodzaj silnika	Pojemność [ccm]	Moc [KM/kW]	Skrzynia biegów	Stan licznika [km] (odczytany)	Ilość drzwi/miejsc
z zapłonem iskrowym	1984	150/110	automatyczna	83 333	5/5
Nr rej. pojazdu	Nr nadwozia (VIN)		Data 1-rej./rok prod.	Następne bad. tech.	Lakier
WE5K814	WAUZZZF41NA015276		17-02-2022/2021	16-02-2027	grafitowy/2-warstwowy metalizowany

**Data oględzin:** 07-04-2026

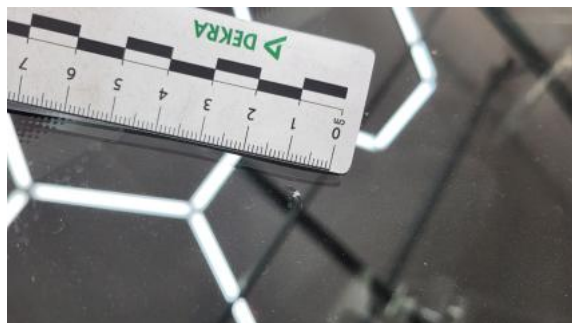
**Fot. 33**

Poz.	Nazwa części	Nr katalogowy	Opis uszkodzenia	NS [%]
1	Wykładzina tłumiąca pokrywy przedniej	8W0863825B	pęknięcie/rozerwanie	
2	Szyba przednia barwiona	8W0845099AGNVB	pęknięcie/rozerwanie

Szyba czołowa - Pęknięcie/rozerwanie 1

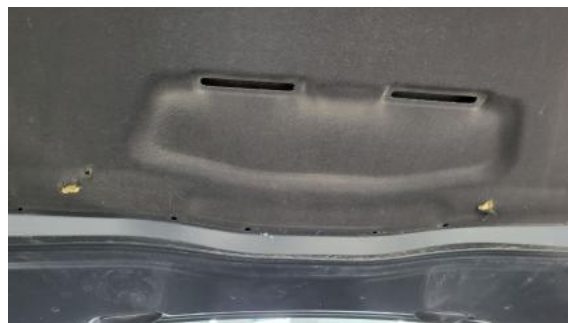
**Fot. 34**

Wykładzina pokrywy komory silnika - Pęknięcie/rozerwanie 1
