## Ocena stanu technicznego pojazdu

| 0136946 | <b>FORD, Ranger 19-23, Ranger 2.0 EcoBlue 4x4 DC XLT</b> | | | | PIC |
| WE6Y189 | 6FPPXXMJ2PNS87785 | | 28-09-2022/2022 | 26-09-2026 | biały/UNI |

**Data oględzin:** 10-03-2026

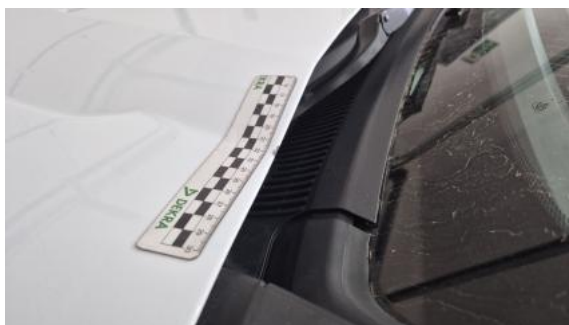
| Poz. | Nazwa części | Nr katalogowy | Opis uszkodzenia | Czas [rbg] |
|---|---|---|---|---|
| 1 | Pokrywa przednia | 2302114 | wgniecenie, odpryski lakieru, ślady korozji | 1 |

**Fot. 36**  
Pokrywa komory silnika - Rysa/odprysk 1

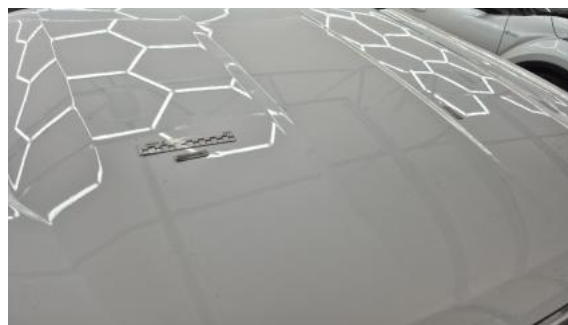
**Fot. 37**  
Pokrywa komory silnika - Rysa/odprysk 2

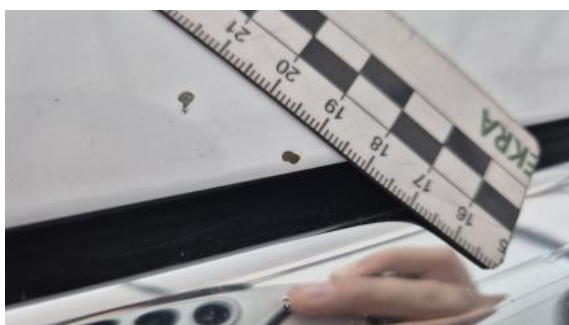
**Fot. 38**  
Pokrywa komory silnika - Wgniecenie/odkształcenie 1

| Poz. | Nazwa części | Rodzaj lakierowania | Opis uszkodzenia | NS [%] |
|---|---|---|---|---|
| 1 | Pokrywa przednia | III | | |

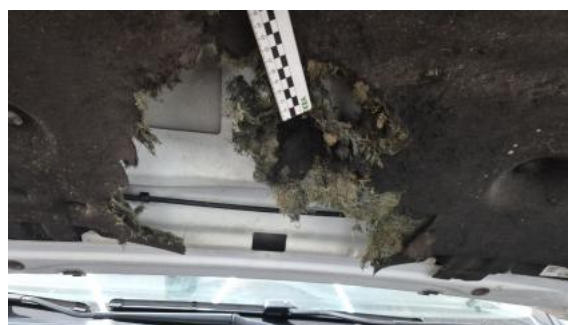
**Fot. 39**  
Pokrywa komory silnika - Inne 1

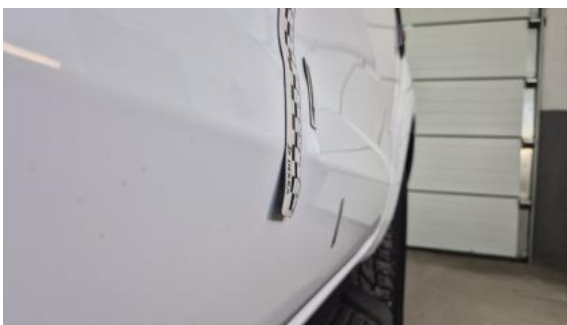
Drzwi przednie P - Rysa/odprysk 1

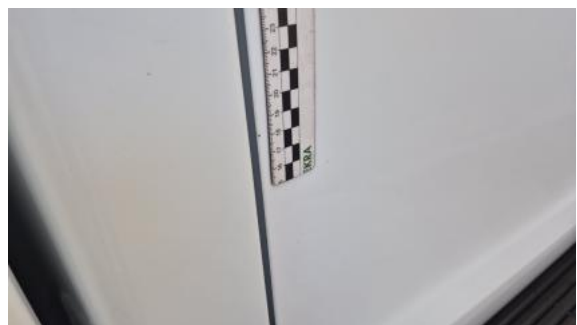
| Poz. | Nazwa części | Nr katalogowy | Opis uszkodzenia | Czas [rbg] |
|---|---|---|---|---|
| 3 | Drzwi przednie (nieuzbrojone) R | 2540102 | wgniecenie | |

Drzwi przednie P - Wgniecenie/odkształcenie 1

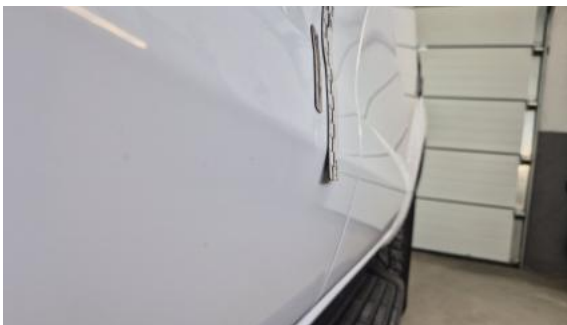
| Poz. | Nazwa części | Nr katalogowy | Opis uszkodzenia | Czas [rbg] |
|---|---|---|---|---|
| 5 | Drzwi tylne (nieuzbrojone) R | 1892653 | wgniecenie, rysa/odprysk | |

Drzwi tylne P - Rysa/odprysk 1

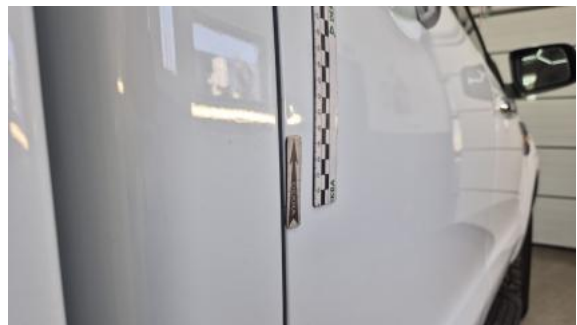
Drzwi tylne P - Wgniecenie/odkształcenie 1

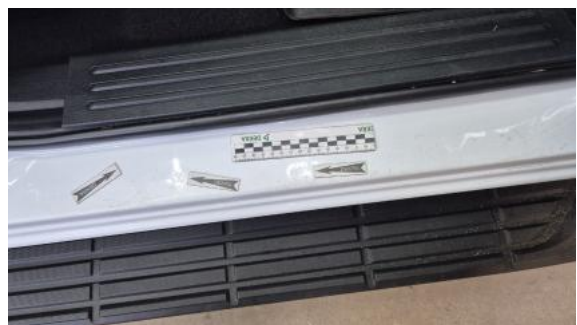
Próg P - Rysa/odprysk 1

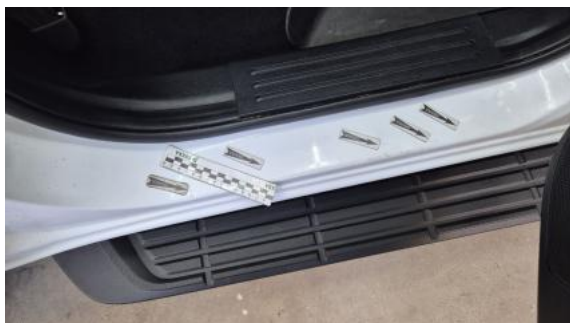
| Poz. | Nazwa części | Nr katalogowy | Opis uszkodzenia | Czas [rbg] |
|---|---|---|---|---|
| 4 | Próg R | 5780225 | liczne, wgniecenie | 1.2 |

Próg P - Wgniecenie/odkształcenie 1

| Poz. | Nazwa części | Rodzaj lakierowania | Opis uszkodzenia | NS [%] |
|---|---|---|---|---|
| 3 | Próg R | III | | |

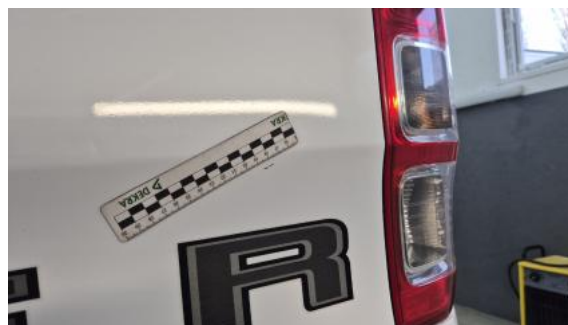
Pokrywy bagażnika - Rysa/odprysk 1

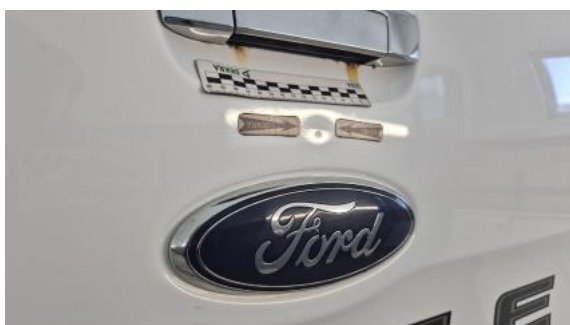
Pokrywy bagażnika - Rysa/odprysk 2

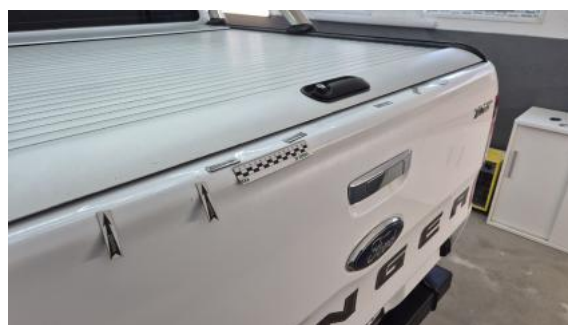
| 6 | Pokrywa tylna | 5928562 | wgniecenie, zarysowanie | 1 |

Pokrywy bagażnika - Wgniecenie/odkształcenie 1

| Poz. | Nazwa części | Rodzaj lakierowania | Opis uszkodzenia | NS [%] |
|---|---|---|---|---|
| 6 | Drzwi tylne/klapa - 1- częściowe kompletne F | III | | |

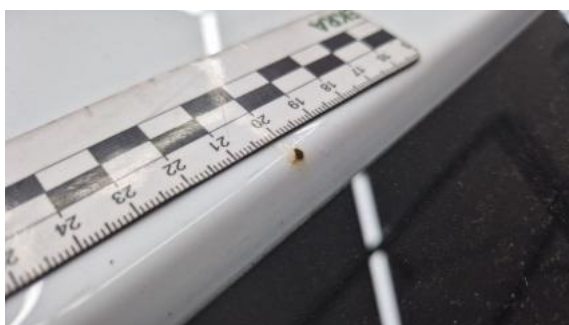
| Poz. | Nazwa części | Nr katalogowy | Opis uszkodzenia | Czas [rbg] |
|---|---|---|---|---|
| 3 | Dach | 2220150 | wgniecenie, ślady korozji | |

Dach - Wgniecenie/odkształcenie 1

| Poz. | Nazwa części | Rodzaj lakierowania | Opis uszkodzenia | NS [%] |
|---|---|---|---|---|
| 5 | Dach, część środkowa | III | | |

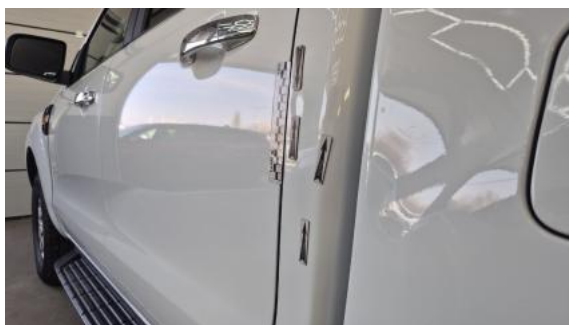
| Poz. | Nazwa części | Nr katalogowy | Opis uszkodzenia | Czas [rbg] |
|---|---|---|---|---|
| 9 | Błotnik tylny L | 2567327 | rysa/odprysk, wgniecenie | |

Łotnik tylny L / Ściana boczna L - Rysa/odprysk 1

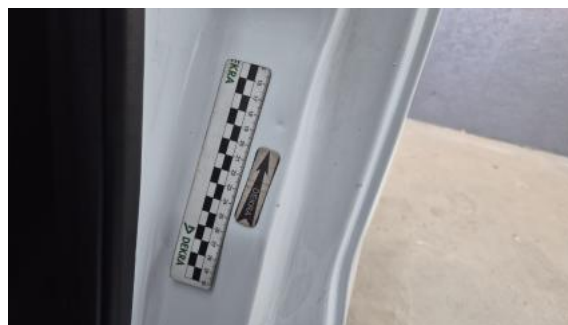
Łotnik tylny L / Ściana boczna L - Wgniecenie/odkształcenie 1

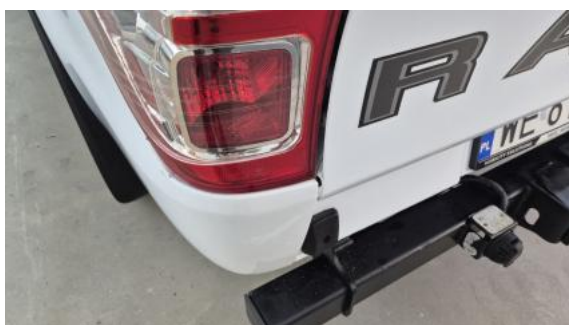
Łotnik tylny L / Ściana boczna L - Wgniecenie/odkształcenie 2

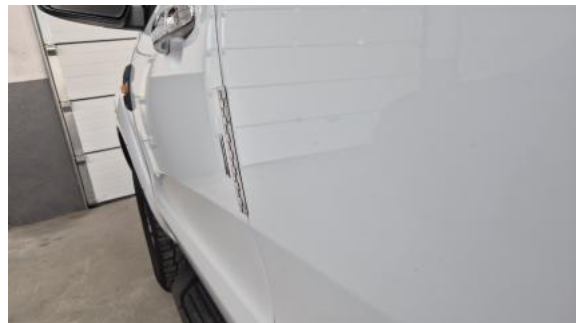
Drzwi przed L - Rysa/odprysk 1

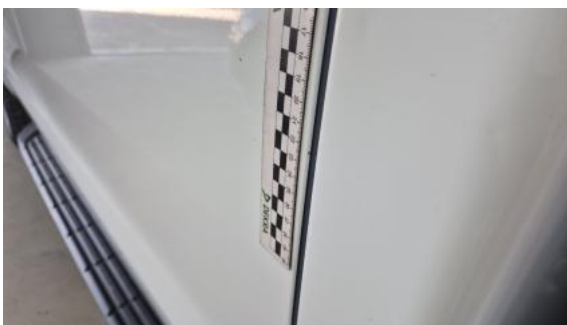
| Poz. | Nazwa części | Nr katalogowy | Opis uszkodzenia | Czas [rbg] |
|---|---|---|---|---|
| 2 | Drzwi przednie (nieuzbrojone) L | 2540103 | wgniecenie | |

Drzwi przed L - Wgniecenie/odkształcenie 1

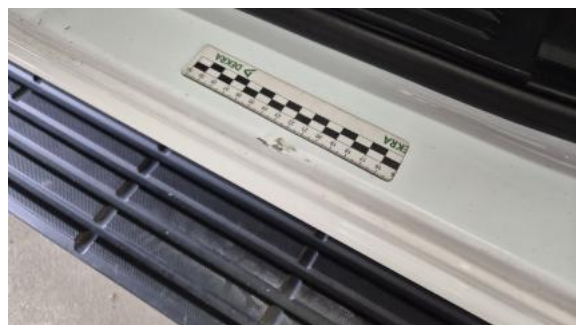
| Poz. | Nazwa części | Nr katalogowy | Opis uszkodzenia | Czas [rbg] |
|---|---|---|---|---|
| 4 | Drzwi tylne (nieuzbrojone) L | 1892671 | rysa/odprysk | |

Drzwi tylne L - Rysa/odprysk 1

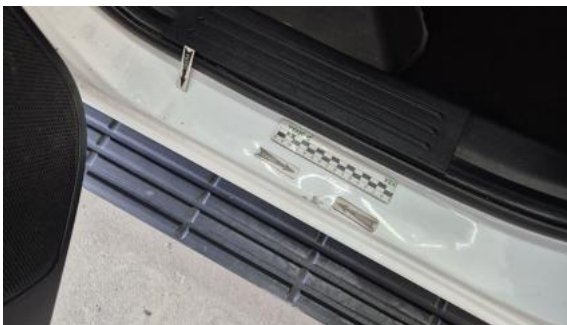
Próg L - Rysa/odprysk 1

| Poz. | Nazwa części | Rodzaj lakierowania | Opis uszkodzenia | NS [%] |
|---|---|---|---|---|
| 2 | Próg L | III | | |

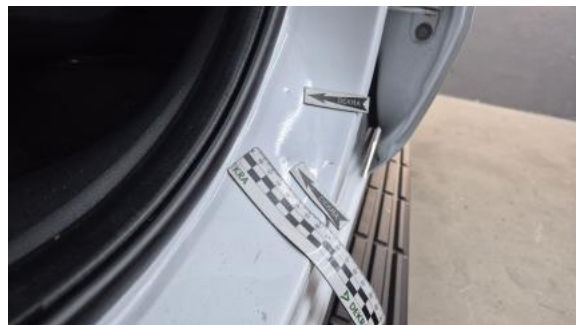
Próg L - Wgniecenie/odkształcenie 1

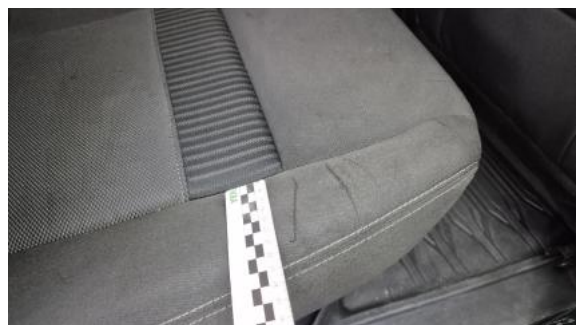
| Poz. | Nazwa części | Nr katalogowy | Opis uszkodzenia | NS [%] |
|---|---|---|---|---|
| 5 | Tapicerka siedzenia 2.rząd | 2378333 | ostre, zarysowanie | |

Kanapa tyl. - Rysa/odprysk 1

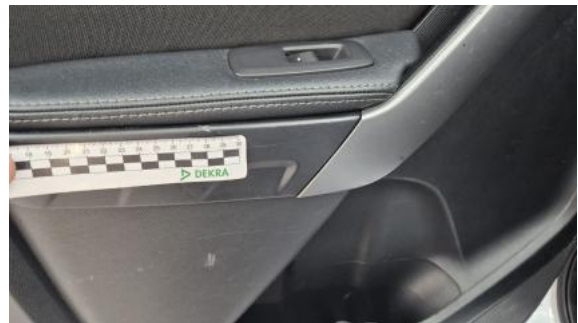
| Poz. | Nazwa części | Nr katalogowy | Opis uszkodzenia | Czas [rbg] |
|---|---|---|---|---|
| 11 | Tapicerka drzwi tylnych L | 2527253 | rysa/odprysk | |

**Fot. 73**  
Tapicerka drzwi tylnych L - Rysa/odprysk 1

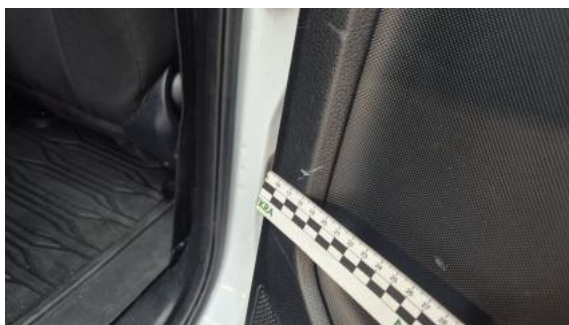
**Fot. 74**  
Tapicerka drzwi tylnych L - Rysa/odprysk 2
