Nr zlecenia DEKRA: MHC/WAW/28853/26/04/01
Nr zlecenia/szkody:
Data zlecenia: 01-04-2026

Ocena stanu technicznego pojazdu

Eurotax-Kod EC	Marka, model, typ pojazdu				Rodzaj nadwozia
0145364	VOLKSWAGEN, Arteon Shooting Brake 20-24, Arteon 2.0 TSI Eleg...				KOM
Rodzaj silnika	Pojemność [ccm]	Moc [KM/kW]	Skrzynia biegów	Stan licznika [km] (odczytany)	Ilość drzwi/miejsc
z zapłonem iskrowym	1984	190/140	automatyczna	84 302	5/5
Nr rej. pojazdu	Nr nadwozia (VIN)	Data 1-rej./rok prod.	Następne bad. tech.	Lakier	
WE6J166	WVWZZZ3HZNE504091	24-06-2022/2021	12-06-2027	biały/UNI

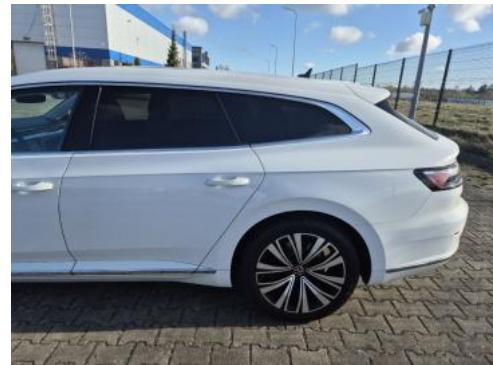
Fot. 10
Bok lewy z tyłu

Poz.	Nazwa części	Przedział grubości powłoki lakierowej [µm]
1	Drzwi tylne lewe	150 - 500

Poz.	Nazwa części	Przedział grubości powłoki lakierowej [µm]
1	Błotnik tylny lewy/ściana boczna lewa	150 - 1000

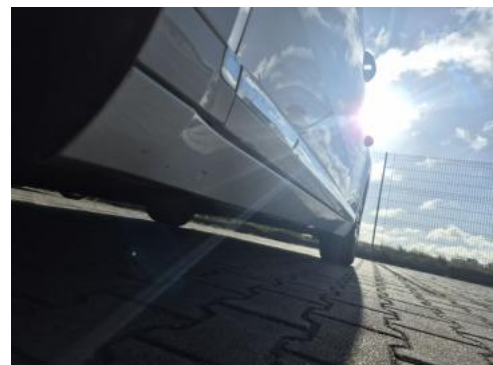
Fot. 12
Próg lewy (widok od przodu)

Poz.	Nazwa części	Przedział grubości powłoki lakierowej [µm]
1	Próg lewy	150 - 300

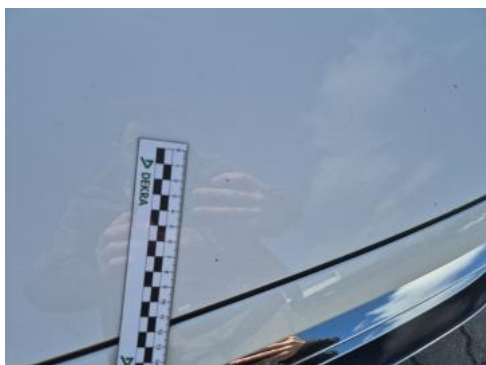
Poz.	Nazwa części	Nr katalogowy	Opis uszkodzenia	Czas [rbg]
1	Róg zderzaka boczny L	3G8807795BGRU	zarysowania eksploatacyjne, dół	
2	Róg zderzaka boczny R	3G8807796BGRU	zarysowania eksploatacyjne, dół	
3	Pokrywa przednia	3G8823031C	odpryski lakieru	
4	Drzwi tylne (nieuzbrojone) R	3G8833056N	wgniecenie	
5	Nakładka zderzaka tylnego, góra	3G8807417GRU	odpryski lakieru	
6	Tarcza koła aluminiowa przód L		zarysowania eksploatacyjne	
7	Tarcza koła aluminiowa przód R		zarysowania eksploatacyjne

Fot. 33
Pokrywa komory silnika - Rysa/odprysk 1

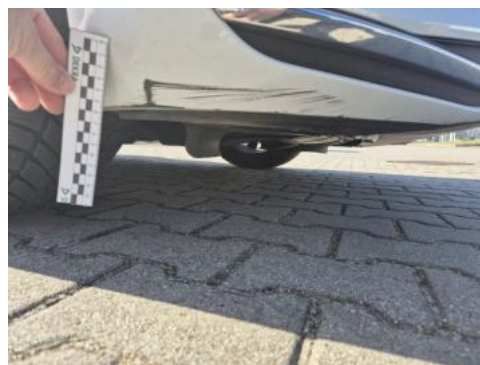
Fot. 34
Zderzak - Rysa/odprysk 1

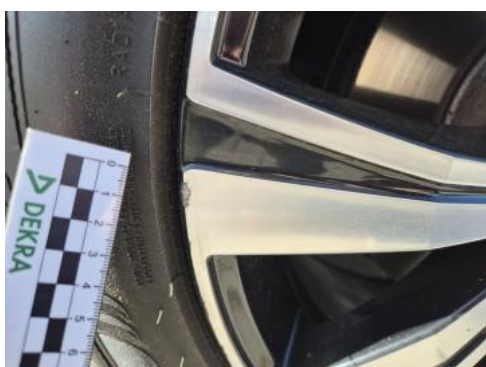
Fot. 35
Felga aluminiowa przednia P - Rysa/odprysk 1

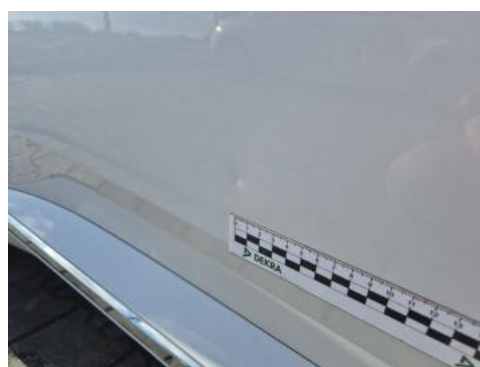
Fot. 36
Drzwi tylne P - Wgniecenie/odkształcenie 1

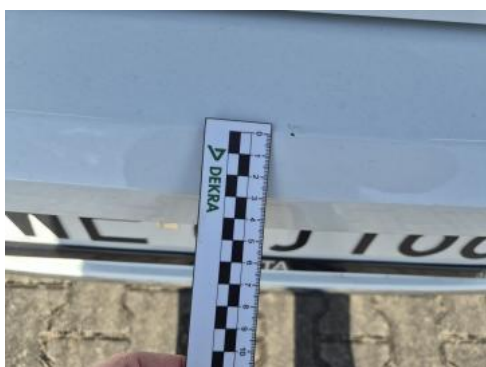
Fot. 37
Zderzak tylny - Rysa/odprysk 1

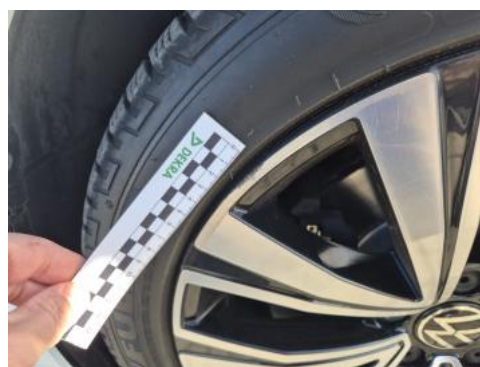
Fot. 38
Felga Aluminiowa przednia L - Rysa/odprysk 1
