Nr zlecenia DEKRA: MHC/WAW/04098/26/01/17  
 Nr zlecenia/szkody:  
 Data zlecenia: 17-01-2026

## Ocena stanu technicznego pojazdu

| 0154201 | <b>VOLVO, XC60 21-, XC60 B4 B Plus Dark aut</b> | | | | KOM |
| WE6W475 | LYVUZK9V9PB208120 | | 09-09-2022/2022 | 08-09-2027 | czarny/2-warstwowy metalizowany |

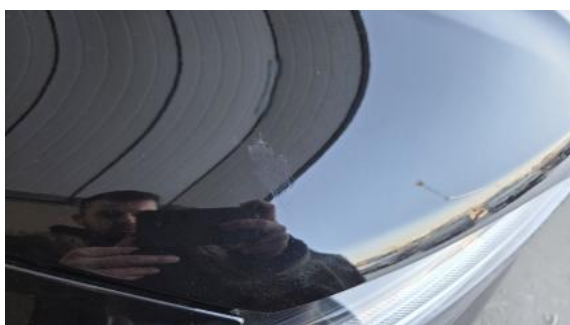
| Poz. | Nazwa części | Nr katalogowy | Opis uszkodzenia | Czas [rbg] |
|---|---|---|---|---|
| 2 | Pokrywa przednia | 31424560 | inne:Destrukcja lakieru | 0.5 |

**Fot. 31**  
Pokrywa komory silnika - zdjęcie poglądowe 1

| Poz. | Nazwa części | Rodzaj lakierowania | Opis uszkodzenia | NS [%] |
|---|---|---|---|---|
| 2 | Pokrywa przednia | III | | |

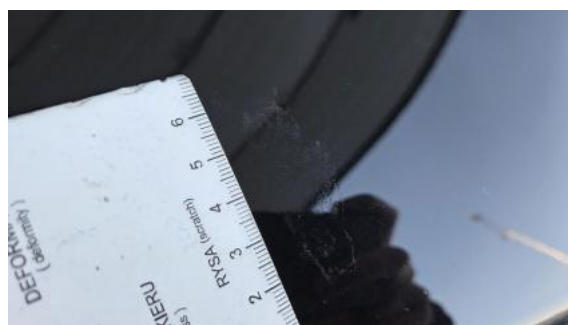
**Fot. 32**  
Pokrywa komory silnika - Inne 1

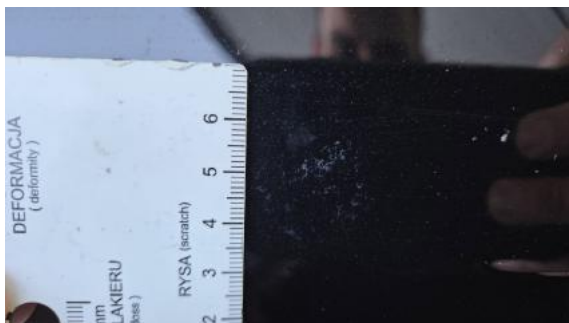
**Fot. 33**

Pokrywa komory silnika - Inne 2

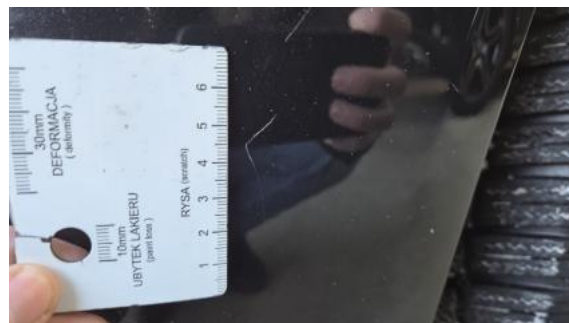
**Fot. 34**

| Poz. | Nazwa części | Nr katalogowy | Opis uszkodzenia | Czas [rbg] |
|---|---|---|---|---|
| 1 | Okładzina zderzaka przedniego | 40007487 | wgniecenie/odkształcenie, rysa/odprysk | 1 |

Zderzak - Rysa/odprysk 1

| Poz. | Nazwa części | Rodzaj lakierowania | Opis uszkodzenia | NS [%] |
|---|---|---|---|---|
| 1 | Zderzak przedni k | K3 | | |

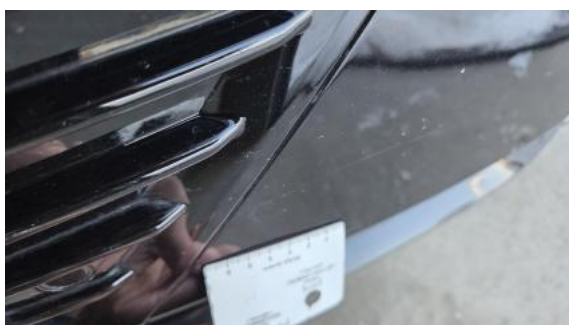
**Fot. 35**

Zderzak - Wgniecenie/odkształcenie 1

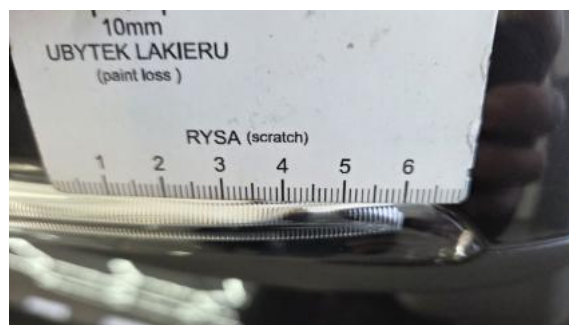
**Fot. 36**

| Poz. | Nazwa części | Nr katalogowy | Opis uszkodzenia | Czas [rbg] |
|---|---|---|---|---|
| 3 | Kierunkowskaz boczny R | 31385686 | rysa/odprysk | |

Kierunkowskaz boczny/lusterka P - Rysa/odprysk 1

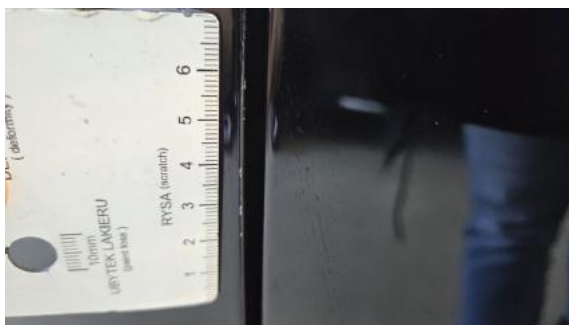
**Fot. 37**

| Poz. | Nazwa części | Nr katalogowy | Opis uszkodzenia | Czas [rbg] |
|---|---|---|---|---|
| 1 | Poszycie drzwi przednich L | 32345959 | wgniecenie/odkształcenie, rysa/odprysk | |

Drzwi przed L - Rysa/odprysk 1

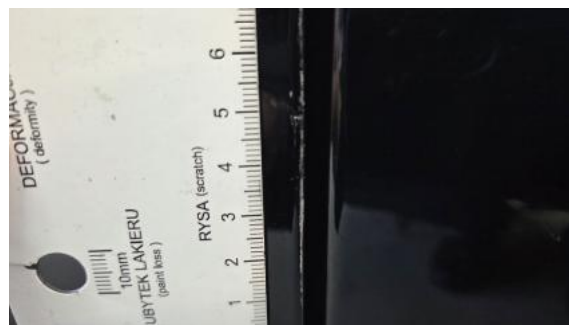
**Fot. 38**

Drzwi przed L - Rysa/odprysk 2

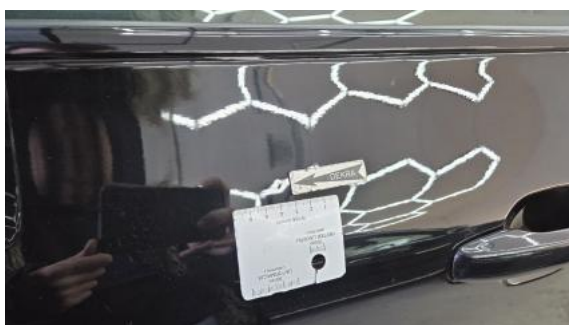
**Fot. 39**

Drzwi przed L - Wgniecenie/odkształcenie 1

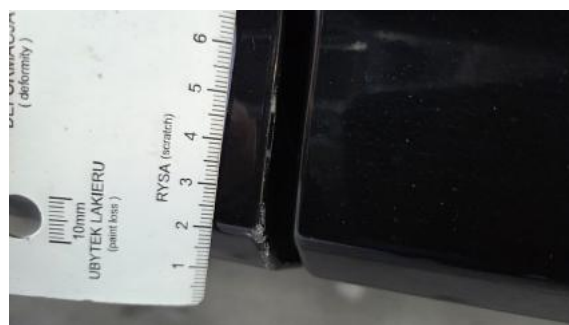
**Fot. 40**

| Poz. | Nazwa części | Nr katalogowy | Opis uszkodzenia | Czas [rbg] |
|---|---|---|---|---|
| 2 | Nakładka dolna drzwi przednich L | 39845880 | rysa/odprysk | |

Listwa drzwi przednich L - Rysa/odprysk 1
