**Rzeczoznawca:**  
**Jan Rybołowik**  
 DEKRA Polska - Centrala

## Ocena stanu technicznego pojazdu

| 0143268 | <b>HYUNDAI, i30 Wagon 20-24, i30 1.5 DPI Comfort</b> | | | | KOM |
| WE5W370 | TMAH381CANJ116406 | | 26-04-2022/2022 | 25-04-2027 | czerwony/2-warstwowy metalizowany |

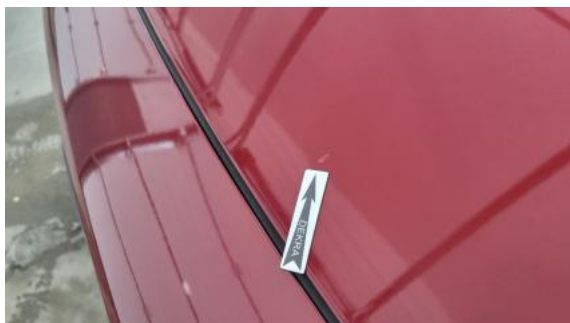
**Fot. 33**

| Poz. | Nazwa części | Nr katalogowy | Opis uszkodzenia | Czas [rbg] |
|---|---|---|---|---|
| 1 | Pokrywa przednia | 66400G4000 | wgniecenie/odkształcenie | |

Pokrywa komory silnika - Wgniecenie/odkształcenie 1

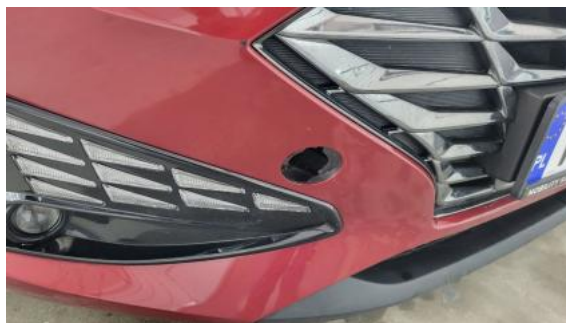
**Fot. 34**

| Poz. | Nazwa części | Nr katalogowy | Opis uszkodzenia | NS [%] |
|---|---|---|---|---|
| 1 | Zaślepka haka holowniczego R | 86588G4500 | brak | |

Zderzak - Inne 1

| Poz. | Nazwa części | Rodzaj lakierowania | Opis uszkodzenia | NS [%] |
|---|---|---|---|---|
| 1 | Zaślepka przedniego haka holowniczego R | K1R | | |

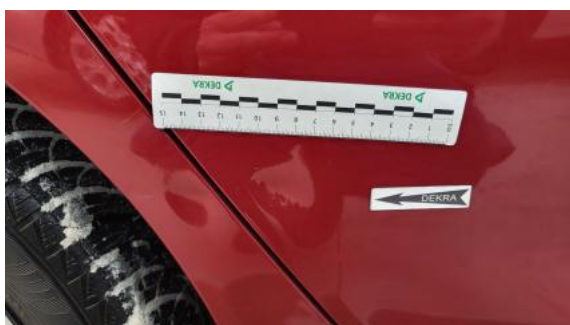
**Fot. 35**

| Poz. | Nazwa części | Nr katalogowy | Opis uszkodzenia | Czas [rbg] |
|---|---|---|---|---|
| 1 | Drzwi tylne (nieuzbrojone) R | 77004G4000 | wgniecenie/odkształcenie | 1 |

Drzwi tylne P - Wgniecenie/odkształcenie 1

| Poz. | Nazwa części | Rodzaj lakierowania | Opis uszkodzenia | NS [%] |
|---|---|---|---|---|
| 2 | Drzwi tylne kompletne K R | III | | |

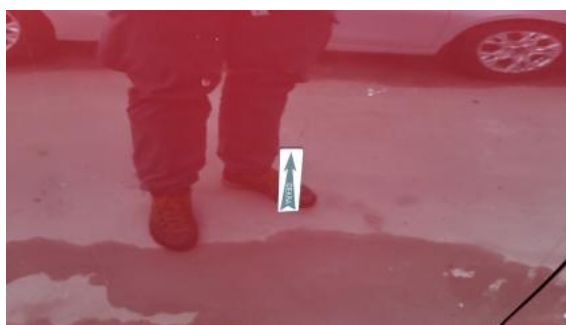
**Fot. 36**

Drzwi tylne P - Wgniecenie/odkształcenie 2

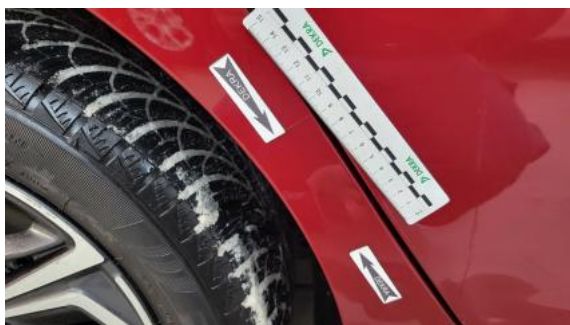
**Fot. 37**

| Poz. | Nazwa części | Nr katalogowy | Opis uszkodzenia | Czas [rbg] |
|---|---|---|---|---|
| 2 | Błotnik tylny R | 71504G4C20 | wgniecenie/odkształcenie | 1 |

Błotnik tylny P / Ściana boczna P - Wgniecenie/odkształcenie 1

| Poz. | Nazwa części | Rodzaj lakierowania | Opis uszkodzenia | NS [%] |
|---|---|---|---|---|
| 3 | Błotnik tylny K R | III | | |

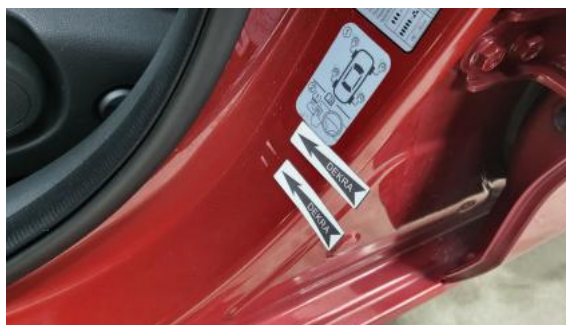
**Fot. 38**

| Poz. | Nazwa części | Nr katalogowy | Opis uszkodzenia | Czas [rbg] |
|---|---|---|---|---|
| 2 | Słupki środkowy B L | | wgniecenie/odkształcenie | |

Słupek środkowy L - Wgniecenie/odkształcenie 1
