**DEKRA Polska - Centrala**  
02-673 Warszawa, ul. Konstruktorska 12A

## Ocena stanu technicznego pojazdu

| 0145166 | <b>BMW, Seria 3 [G20] 18-22, 330e xDrive M Sport sport-aut</b> | | | | sedan |
| WW933GC | WBA5P91020FM74529 | | 12-04-2022/2022 | 07-04-2027 | szary/2-warstwowy metalizowany |

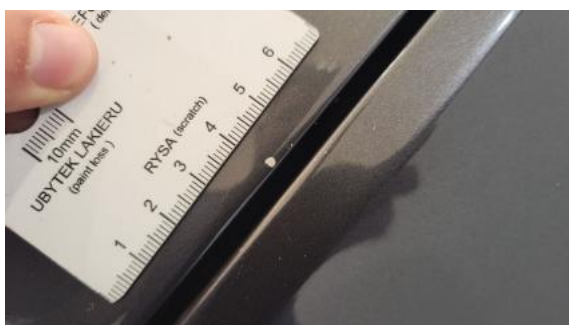
| Poz. | Nazwa części | Nr katalogowy | Opis uszkodzenia | Czas [rbg] |
|---|---|---|---|---|
| 1 | Pokrywa przednia | 41008494446 | rysa/odprysk | |

**Fot. 35**  
Pokrywa komory silnika - Rysa/odprysk 1

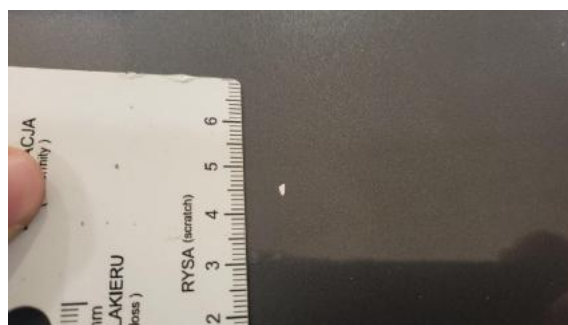
**Fot. 36**  
Pokrywa komory silnika - Rysa/odprysk 2

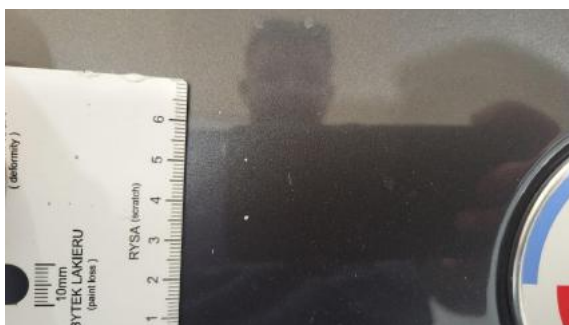
**Fot. 37**  
Pokrywa komory silnika() - Rysa/odprysk 3

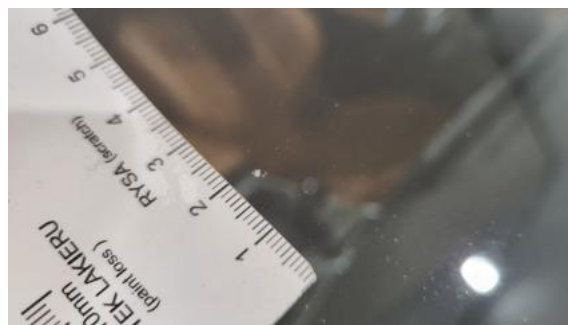
| Poz. | Nazwa części | Nr katalogowy | Opis uszkodzenia | Czas [rbg] |
|---|---|---|---|---|
| 2 | Szyba przednia | 51317467705 | rysa/odprysk | |

**Fot. 38**  
Szyba czołowa - Rysa/odprysk 1

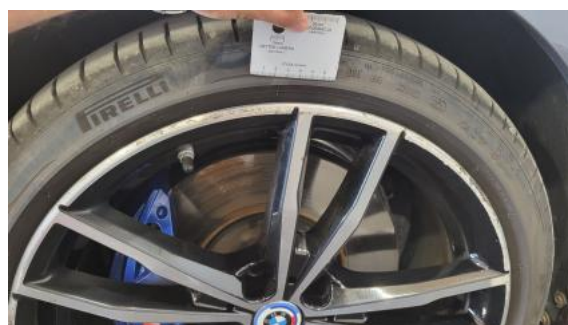
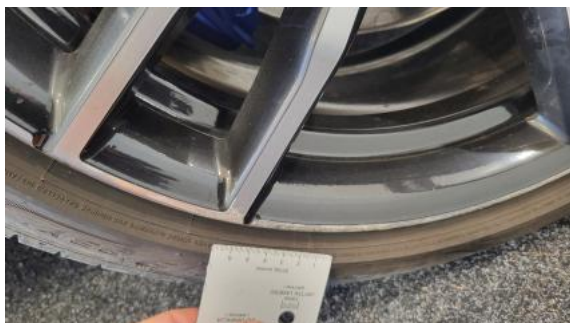
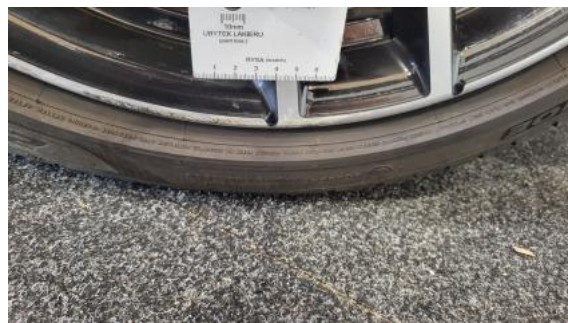
| Poz. | Nazwa części | Nr katalogowy | Opis uszkodzenia | NS [%] |
|---|---|---|---|---|
| 2 | Tarcza koła przód R | 36118090094 | ostre, zarysowanie | |

**Fot. 40**  
Felga aluminiowa przednia P - Rysa/odprysk 1

Felga aluminiowa przednia P - Rysa/odprysk 2

Felga aluminiowa przednia P() - Rysa/odprysk 3

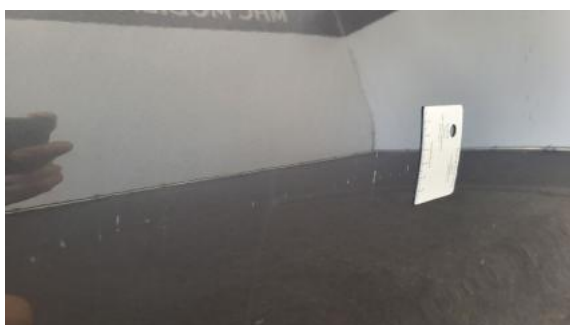
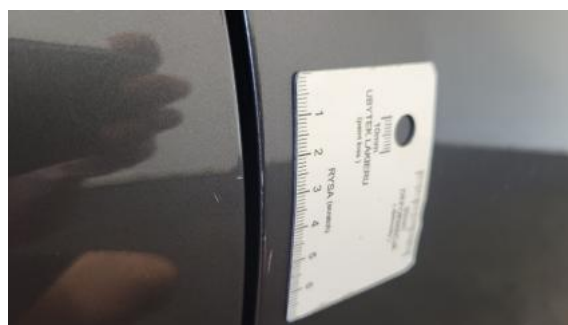
| Poz. | Nazwa części | Nr katalogowy | Opis uszkodzenia | Czas [rbg] |
|---|---|---|---|---|
| 4 | Drzwi przednie (nieuzbrojone) R | 41517482276 | rysa/odprysk,<br>wgniecenie/odkształcenie | |

Drzwi przednie P - Rysa/odprysk 1

Drzwi przednie P - Rysa/odprysk 2

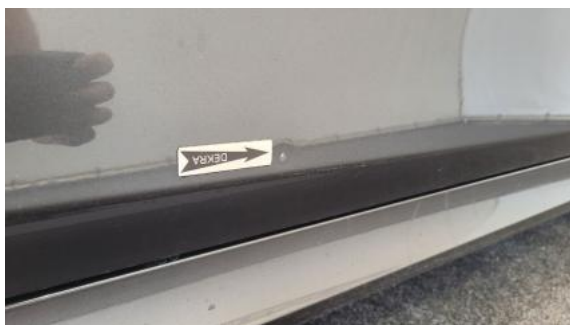
Drzwi przednie P - Wgniecenie/odkształcenie 1

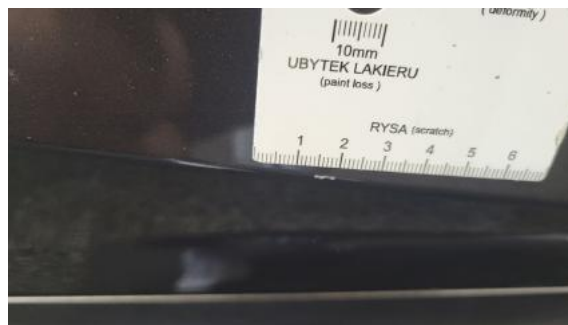
| Poz. | Nazwa części | Nr katalogowy | Opis uszkodzenia | Czas [rbg] |
|---|---|---|---|---|
| 6 | Drzwi tylne (nieuzbrojone) R | 41517482278 | rysa/odprysk | |

Drzwi tylne P - Rysa/odprysk 1

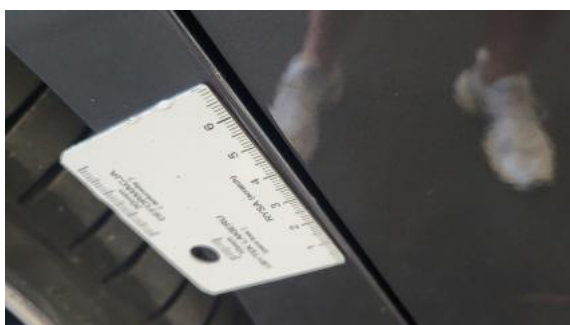
| Poz. | Nazwa części | Nr katalogowy | Opis uszkodzenia | Czas [rbg] |
|---|---|---|---|---|
| 8 | Błotnik tylny R | 41007493268 | rysa/odprysk | |

Łotnik tylny P / Ściana boczna P - Rysa/odprysk 1

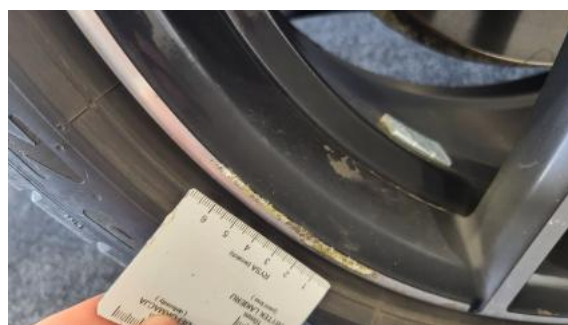
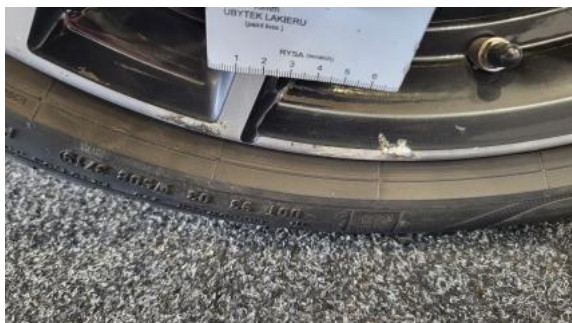
| Poz. | Nazwa części | Nr katalogowy | Opis uszkodzenia | Czas [rbg] |
|---|---|---|---|---|
| 10 | Tarcza koła tył R | 36118090095 | rysa/odprysk | |

Felga aluminiowa tylna P - Rysa/odprysk 1

Felga aluminiowa tylna P - Rysa/odprysk 2

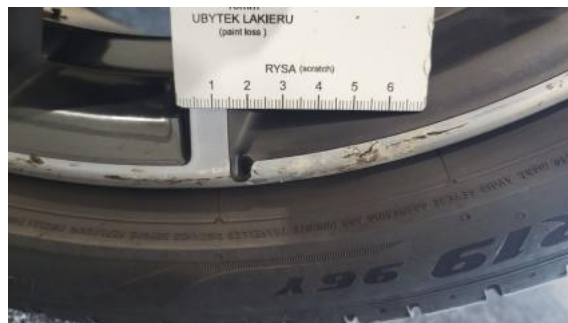
| Poz. | Nazwa części | Nr katalogowy | Opis uszkodzenia | Czas [rbg] |
|---|---|---|---|---|
| 9 | Tarcza koła tył L | 36118090095 | rysa/odprysk | |

Felga aluminiowa tylna L - Rysa/odprysk 1

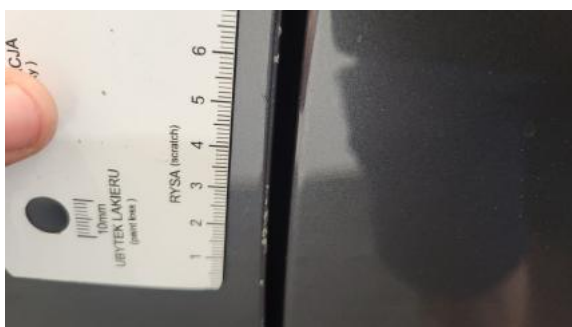
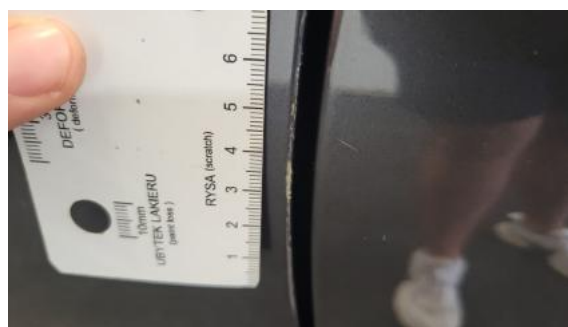
| Poz. | Nazwa części | Nr katalogowy | Opis uszkodzenia | Czas [rbg] |
|---|---|---|---|---|
| 3 | Drzwi przednie (nieuzbrojone) L | 41517482275 | rysa/odprysk | |

Drzwi przed L - Rysa/odprysk 1

Drzwi przed L - Rysa/odprysk 2

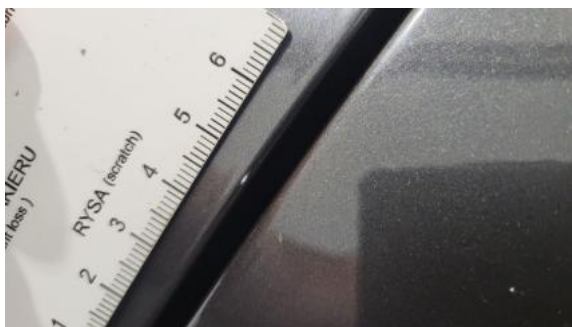
| Poz. | Nazwa części | Nr katalogowy | Opis uszkodzenia | Czas [rbg] |
|---|---|---|---|---|
| 5 | Drzwi tylne (nieuzbrojone) L | 41517482277 | rysa/odprysk,<br>wgniecenie/odkształcenie | |

Drzwi tylne L - Rysa/odprysk 1

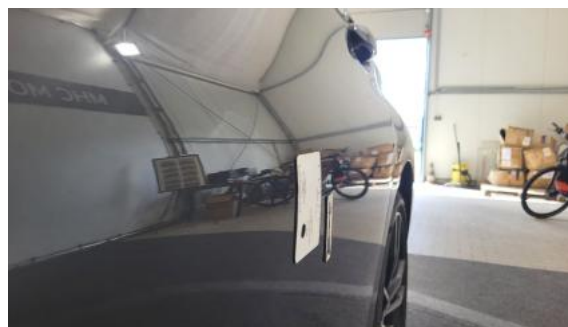
Drzwi tylne L - Wgniecenie/odkształcenie 1

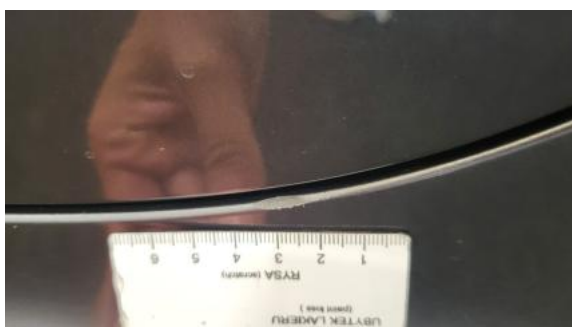
| Poz. | Nazwa części | Nr katalogowy | Opis uszkodzenia | Czas [rbg] |
|---|---|---|---|---|
| 7 | Nakładka progu zewn. L | 51778493949 | rysa/odprysk | |

Próg L - Rysa/odprysk 1

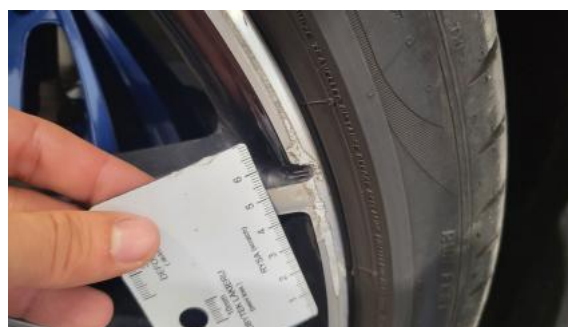
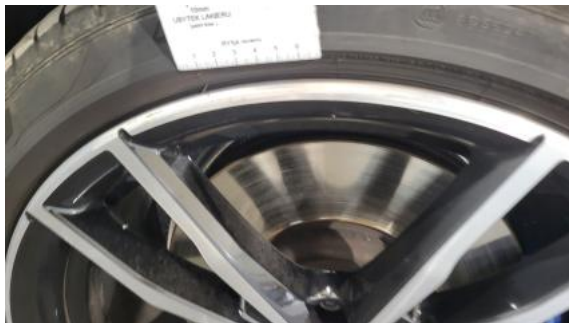
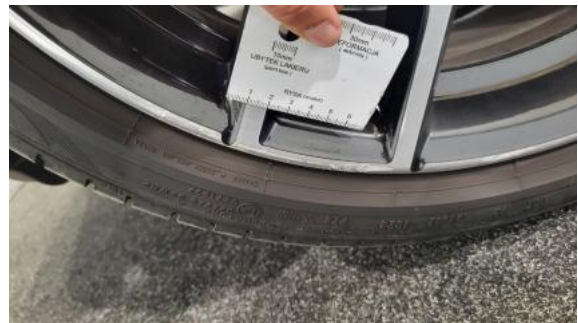
| Poz. | Nazwa części | Nr katalogowy | Opis uszkodzenia | NS [%] |
|---|---|---|---|---|
| 1 | Tarcza koła przód L | 36118090094 | ostre, zarysowanie | |

Felga Aluminiowa przednia L - Rysa/odprysk 1

Felga Aluminiowa przednia L - Rysa/odprysk 2

Felga Aluminiowa przednia L() - Rysa/odprysk 3

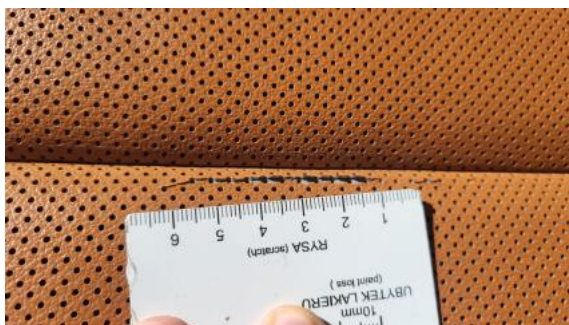
| Poz. | Nazwa części | Nr katalogowy | Opis uszkodzenia | NS [%] |
|---|---|---|---|---|
| 4 | Tapicerka siedziska 1.rząd L | 52107472449 | rozerwanie | |

Fotel prz. lew. - Pęknięcie/rozerwanie 1

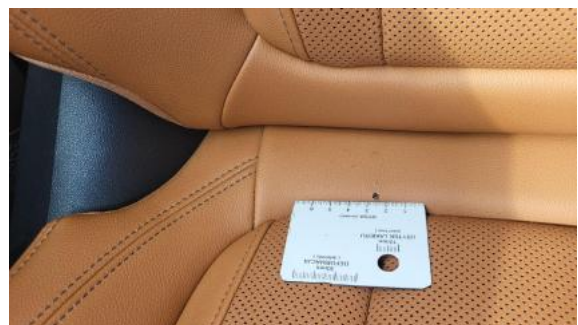
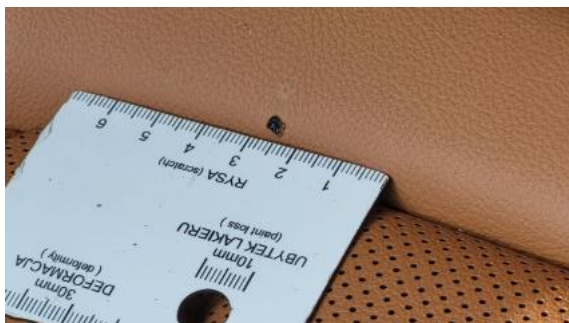
| Poz. | Nazwa części | Nr katalogowy | Opis uszkodzenia | NS [%] |
|---|---|---|---|---|
| 5 | Tapicerka siedziska 1.rząd R | 52107472449 | przepalenie | |

Fotel prz. praw. - Pęknięcie/rozerwanie 1

Fotel prz. praw. - Pęknięcie/rozerwanie 2
