## Ocena stanu technicznego pojazdu

| 0146499 | <b>VOLKSWAGEN, Arteon Shooting Brake 20-24, Arteon 2.0 TDI R-Lin...</b> | | | | KOM |
| WW938GC | WVWZZZ3HZNE506864 | | 14-04-2022/2022 | 27-02-2027 | czarny/METALIK |

**Data oględzin:** 05-11-2025

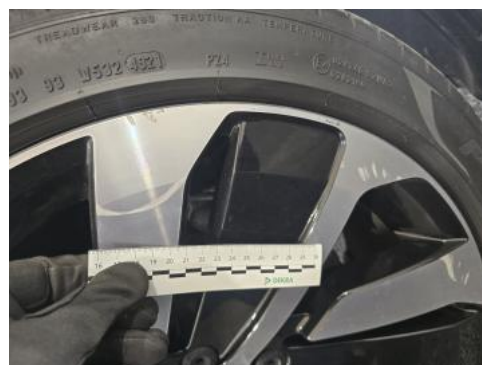
**Fot. 36**

| Poz. | Nazwa części | Nr katalogowy | Opis uszkodzenia | Czas [rbg] |
|---|---|---|---|---|
| 3 | Felga koła przedniego prawego | | zarysowanie | 0.5 |

Felga aluminiowa przednia P - Rysa/odprysk 1

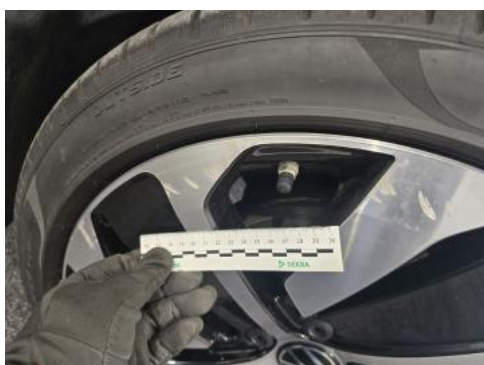
**Fot. 37**

Felga aluminiowa przednia P() - Rysa/odprysk 3

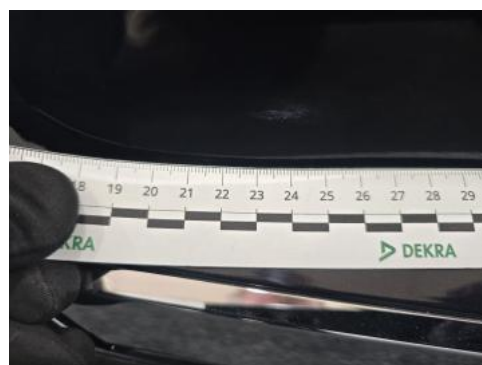
**Fot. 38**

| Poz. | Nazwa części | Przedział grubości powłoki lakierowej [µm] |
|---|---|---|
| 1 | Drzwi tylne prawe | 150 - 200 |

| Poz. | Nazwa części | Nr katalogowy | Opis uszkodzenia | Czas [rbg] |
|---|---|---|---|---|
| 1 | Drzwi tylne (nieuzbrojone) R | 3G8833056N | rysa/odprysk | |

Drzwi tylne P - Rysa/odprysk 1

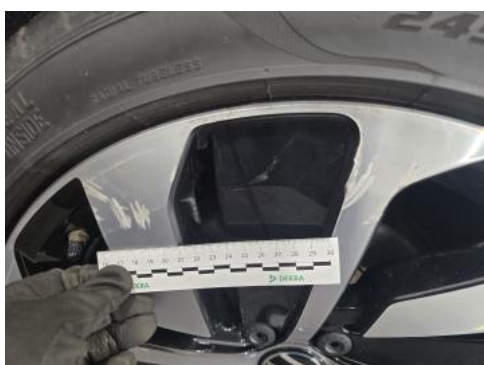
**Fot. 39**

| Poz. | Nazwa części | Nr katalogowy | Opis uszkodzenia | Czas [rbg] |
|---|---|---|---|---|
| 2 | Felga koła tylnego prawego | | zarysowanie | 0.5 |

Felga aluminiowa tylna P - Rysa/odprysk 1

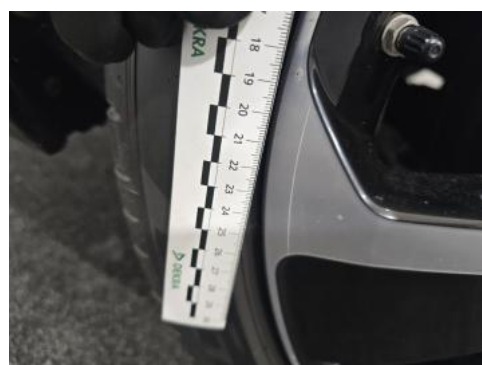
**Fot. 40**

Felga aluminiowa tylna P() - Rysa/odprysk 3

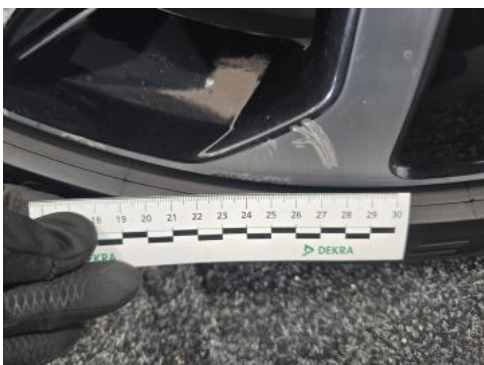
| Poz. | Nazwa części | Nr katalogowy | Opis uszkodzenia | Czas [rbg] |
|---|---|---|---|---|
| 1 | Felga koła tylnego lewego | | zarysowanie | 0.5 |

Felga aluminiowa tylna L - Rysa/odprysk 1

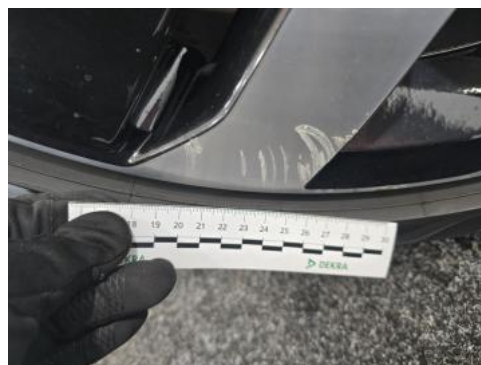
**Fot. 42**

Felga aluminiowa tylna L() - Rysa/odprysk 3
