## Ocena stanu technicznego pojazdu

| 0141390 | <b>MAZDA, 3 Hatchback 19-, 3 2.0 mHEV Kanjo aut</b> | | | | hatchback |
| WE6E031 | JM4BP6HGA01306614 | | 26-05-2022/2022 | 14-05-2027 | szary/METALIK |

**Data oględzin:** 05-09-2025

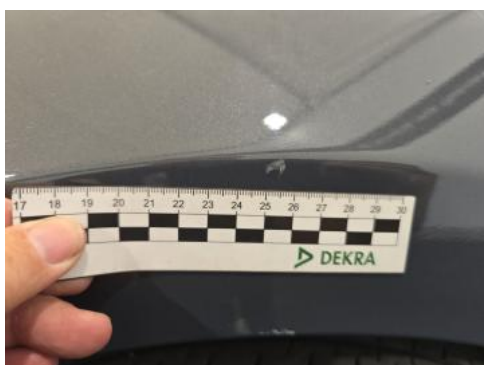
| Poz. | Nazwa części | Nr katalogowy | Opis uszkodzenia | Czas [rbg] |
|---|---|---|---|---|
| 2 | Błotnik przedni R | BDMT52110 | rysa/odprysk | |

**Fot. 37**  
Błotnik przedni P - Rysa/odprysk 1

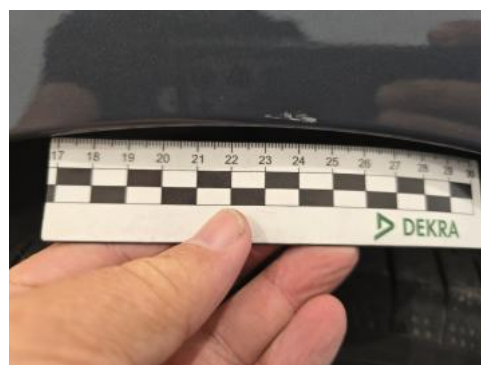
**Fot. 38**  
Błotnik przedni P() - Rysa/odprysk 3

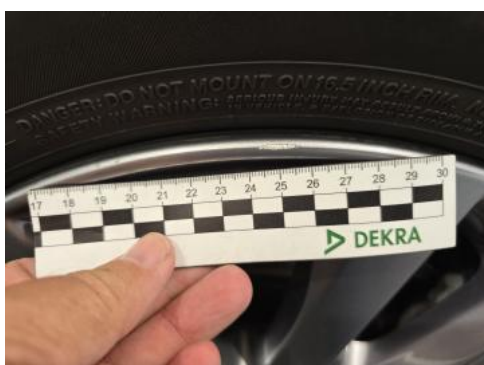
| Poz. | Nazwa części | Nr katalogowy | Opis uszkodzenia | Czas [rbg] |
|---|---|---|---|---|
| 11 | Tarcza koła aluminiowa przód R | 9965D06560 | rysa/odprysk | |

**Fot. 39**  
Felga aluminiowa przednia P - Rysa/odprysk 1

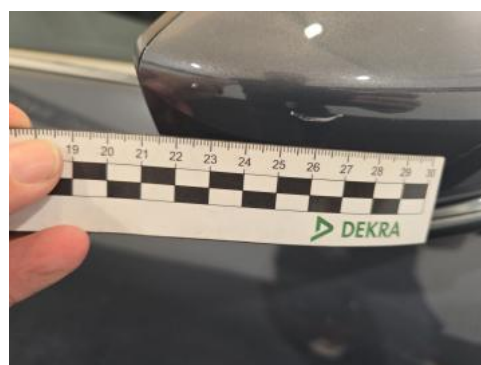
| Poz. | Nazwa części | Nr katalogowy | Opis uszkodzenia | Czas [rbg] |
|---|---|---|---|---|
| 4 | Ostona lusterka zewnętrznego R | BCKA691N151 | rysa/odprysk | |

**Fot. 40**  
Obudowa lusterka zew P - Rysa/odprysk 1

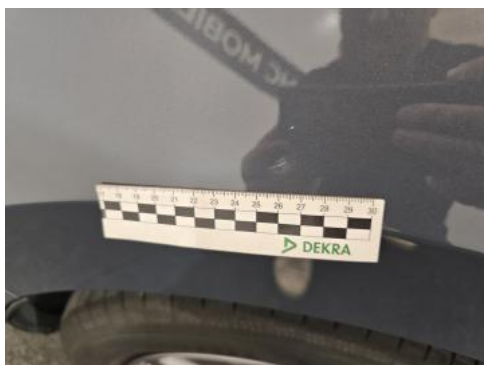
| Poz. | Nazwa części | Nr katalogowy | Opis uszkodzenia | Czas [rbg] |
|---|---|---|---|---|
| 9 | Błotnik tylny R | BCYN70410A | wgniecenie/odkształcenie | |

Błotnik tylny P / Ściana boczna P - Wgniecenie/odkształcenie 1

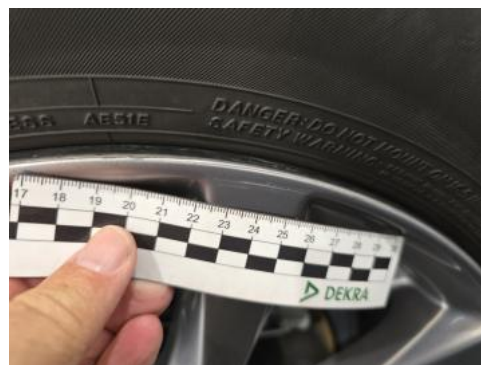
| Poz. | Nazwa części | Nr katalogowy | Opis uszkodzenia | Czas [rbg] |
|---|---|---|---|---|
| 12 | Tarcza koła aluminiowa tył R | 9965D06560 | rysa/odprysk | |

Felga aluminiowa tylna P - Rysa/odprysk 1

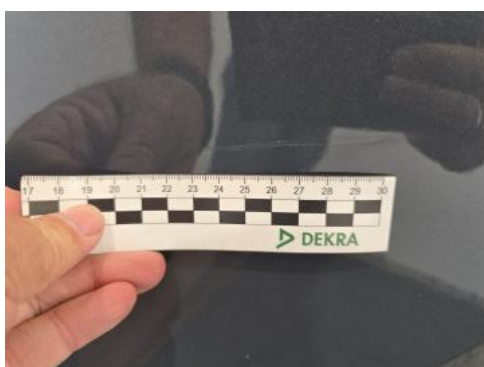
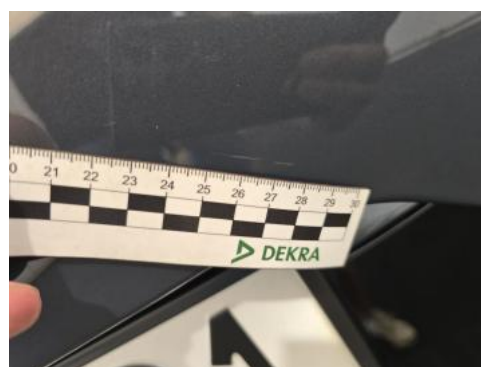
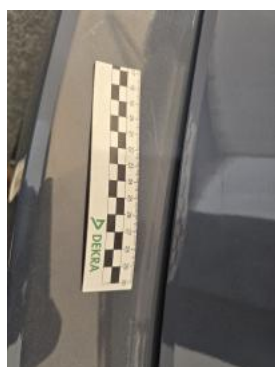
| Poz. | Nazwa części | Nr katalogowy | Opis uszkodzenia | Czas [rbg] |
|---|---|---|---|---|
| 7 | Nakładka zderzaka tylnego, góra | BCKR50221CBB | rysa/odprysk | |

Zderzak tylny - Rysa/odprysk 1

Zderzak tylny - Rysa/odprysk 2

Zderzak tylny() - Rysa/odprysk 3

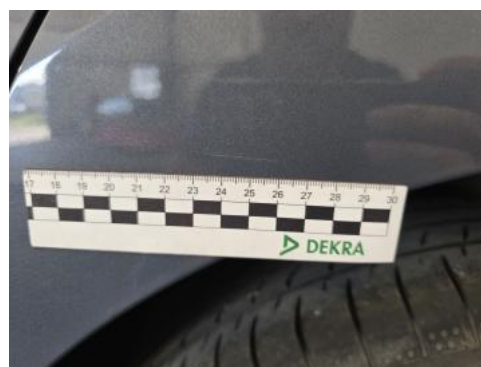
| Poz. | Nazwa części | Nr katalogowy | Opis uszkodzenia | Czas [rbg] |
|---|---|---|---|---|
| 8 | Błotnik tylny L | BCYN71410A | rysa/odprysk | |

Błotnik tylny L / Ściana boczna L - Rysa/odprysk 1

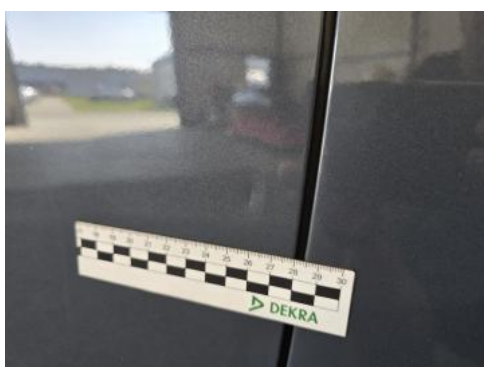
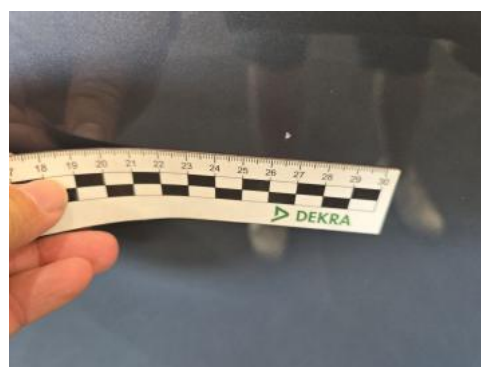
| Poz. | Nazwa części | Nr katalogowy | Opis uszkodzenia | Czas [rbg] |
|---|---|---|---|---|
| 3 | Drzwi przednie (nieuzbrojone) L | BCY15902XB | wgniecenie/odkształcenie | |

Drzwi przed L - Wgniecenie/odkształcenie 1

Drzwi przed L() - Wgniecenie/odkształcenie 3

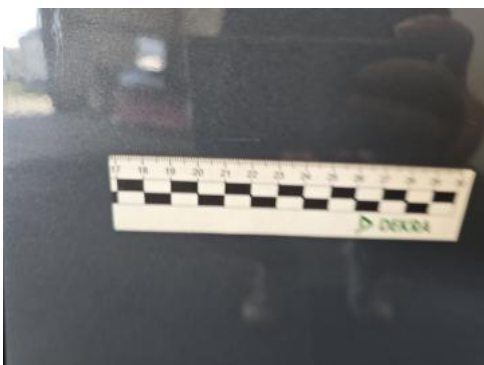
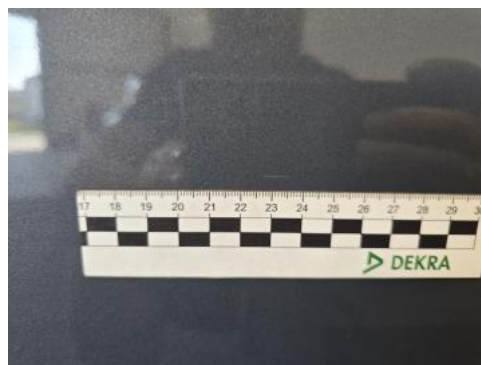
| Poz. | Nazwa części | Nr katalogowy | Opis uszkodzenia | Czas [rbg] |
|---|---|---|---|---|
| 5 | Drzwi tylne (nieuzbrojone) L | BCY17302XB | wgniecenie/odkształcenie | |

**Fot. 49**  
Drzwi tylne L - Rysa/odprysk 1

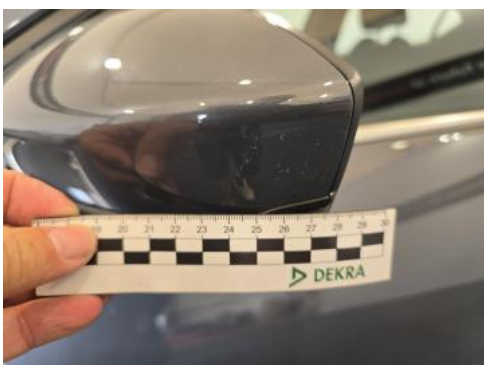
| Poz. | Nazwa części | Nr katalogowy | Opis uszkodzenia | Czas [rbg] |
|---|---|---|---|---|
| 1 | Oslona lusterka zewnętrznego L | BCKA691N751 | rysa/odprysk | 0.3 |

**Fot. 51**  
Obudowa lusterka zew L - Rysa/odprysk 1

| Poz. | Nazwa części | Rodzaj lakierowania | Opis uszkodzenia | NS [%] |
|---|---|---|---|---|
| 1 | Oslona lusterka L | K3 | | |

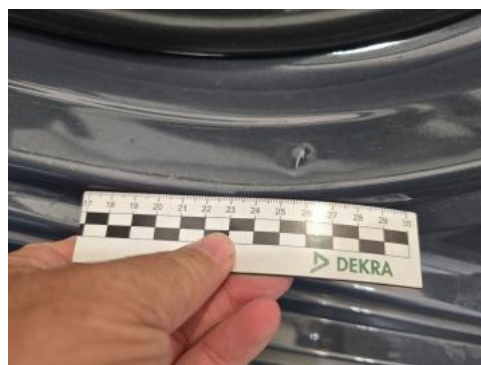
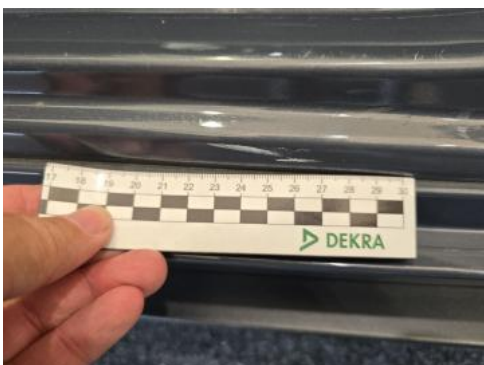
**Fot. 52**  
Próg L - Rysa/odprysk 1

**Fot. 53**  
Próg L() - Rysa/odprysk 3

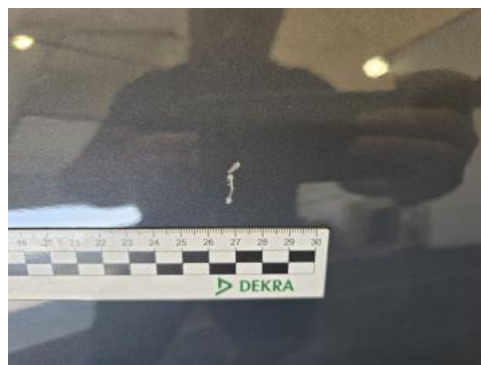
| Poz. | Nazwa części | Nr katalogowy | Opis uszkodzenia | Czas [rbg] |
|---|---|---|---|---|
| 1 | Błotnik przedni L | BDMT52210 | wgniecenie/odkształcenie | |

**Fot. 54**  
Błotnik przedni L - Wgniecenie/odkształcenie 1

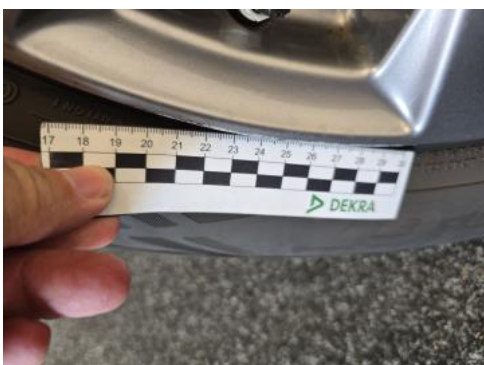
| Poz. | Nazwa części | Nr katalogowy | Opis uszkodzenia | Czas [rbg] |
|---|---|---|---|---|
| 10 | Tarcza koła aluminiowa przód L | 9965D06560 | rysa/odprysk | |

**Fot. 55**  
Felga Aluminiowa przednia L - Rysa/odprysk 1
