## Ocena stanu technicznego pojazdu

| 0134500 | <b>VOLVO, XC60 17-21, XC 60 D4 SCR AWD Momentum aut</b> | | | | KOM |
| WW9004J | YV1UZA8VCJ1088613 | | 09-11-2018/2018 | 19-01-2025 | szary/METALIK |

**Data oględzin:** 27-03-2024

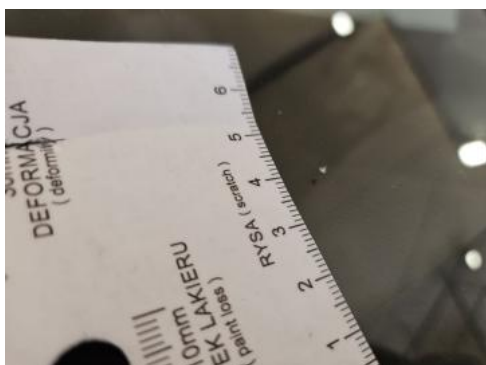
**Fot. 35**

| Poz. | Nazwa części | Nr katalogowy | Opis uszkodzenia | Czas [rbg] |
|---|---|---|---|---|
| 1 | Szyba przednia barwiona/ogrzew. | 32368943 | rysa/odprysk | |

Szyba czołowa - Rysa/odprysk 1

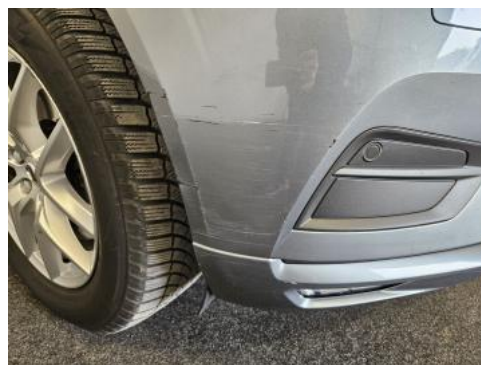
**Fot. 38**

| Poz. | Nazwa części | Nr katalogowy | Opis uszkodzenia | Czas [rbg] |
|---|---|---|---|---|
| 1 | Okładzina zderzaka przedniego | 39847066 | liczne, rysa/odprysk, wgniecenie | 1 |

Zderzak - Rysa/odprysk 1

| Poz. | Nazwa części | Rodzaj lakierowania | Opis uszkodzenia | NS [%] |
|---|---|---|---|---|
| 1 | Zderzak przedni k | K3 | | |

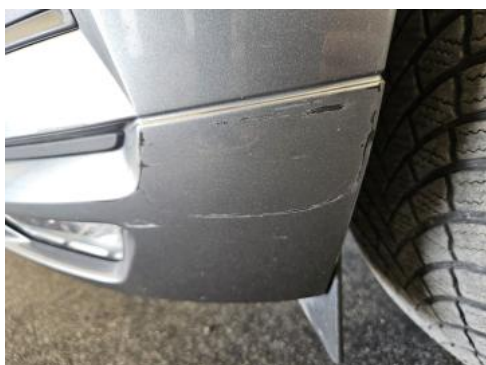
**Fot. 39**

Zderzak - Rysa/odprysk 2

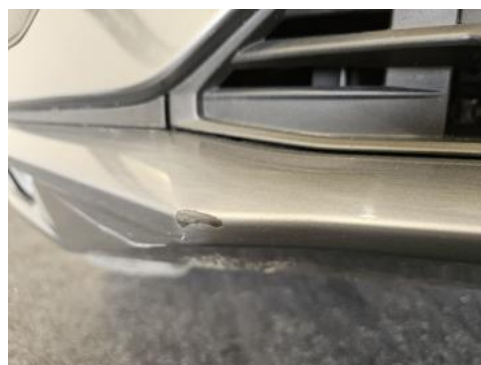
**Fot. 40**

Zderzak - Wgniecenie/odkształcenie 1

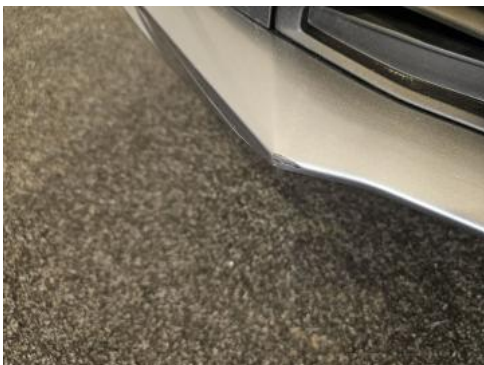
**Fot. 41**

Zderzak - Wgniecenie/odkształcenie 2

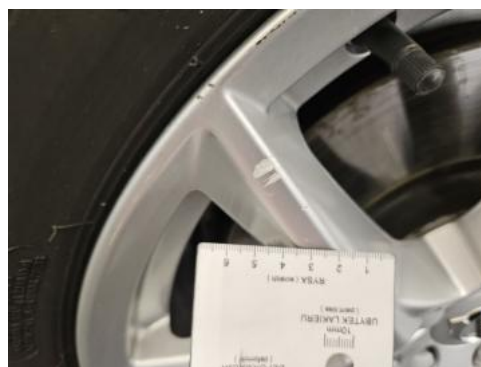
**Fot. 44**

| Poz. | Nazwa części | Nr katalogowy | Opis uszkodzenia | Czas [rbg] |
|---|---|---|---|---|
| 7 | Felgi kół | | rysa/odprysk | |

Felga aluminiowa przednia P - Wgniecenie/odkształcenie 1

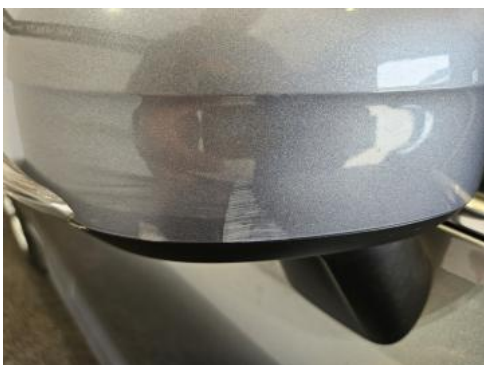
**Fot. 45**

| Poz. | Nazwa części | Nr katalogowy | Opis uszkodzenia | Czas [rbg] |
|---|---|---|---|---|
| 3 | Ostona lusterka zewnętrznego R | 39844970 | rysa/odprysk | |

Lusterko zew P - Rysa/odprysk 1

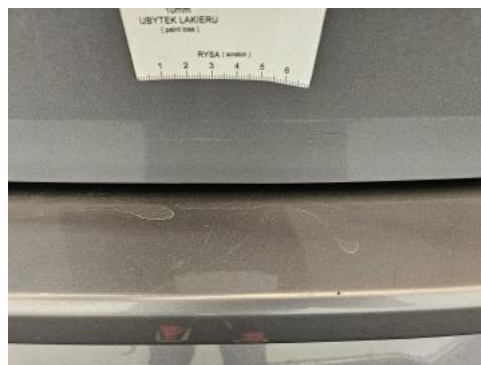
**Fot. 46**

| Poz. | Nazwa części | Nr katalogowy | Opis uszkodzenia | Czas [rbg] |
|---|---|---|---|---|
| 5 | Pokrywa tylna | 31420453 | rysa/odprysk | |

Pokrywy bagażnika - Rysa/odprysk 1

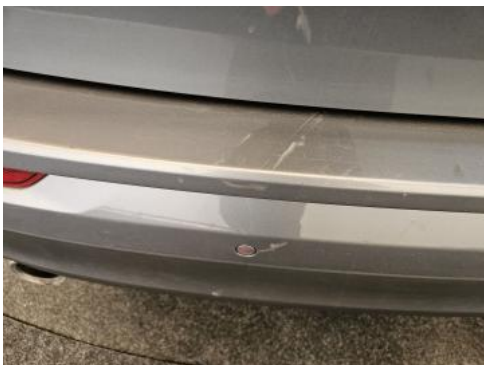
**Fot. 49**

| Poz. | Nazwa części | Nr katalogowy | Opis uszkodzenia | Czas [rbg] |
|---|---|---|---|---|
| 2 | Okładzina zderzaka tylnego | 39849691 | liczne, rysa/odprysk | |

Zderzak tylny - Rysa/odprysk 1

| Poz. | Nazwa części | Rodzaj lakierowania | Opis uszkodzenia | NS [%] |
|---|---|---|---|---|
| 2 | Zderzak tylny, kompletny k/e | K3 | | |

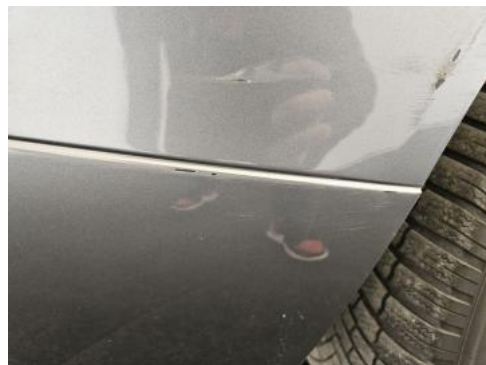
**Fot. 50**

Zderzak tylny - Rysa/odprysk 2

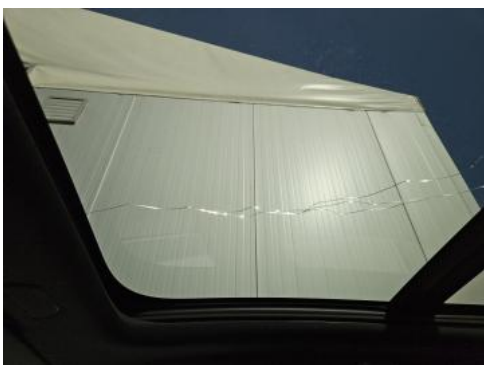
**Fot. 53**

| Poz. | Nazwa części | Nr katalogowy | Opis uszkodzenia | NS [%] |
|---|---|---|---|---|
| 1 | Dach panoramiczny szklany tył | 32285390 | pęknięcie | |

Szyberdach - Pęknięcie/rozerwanie 1

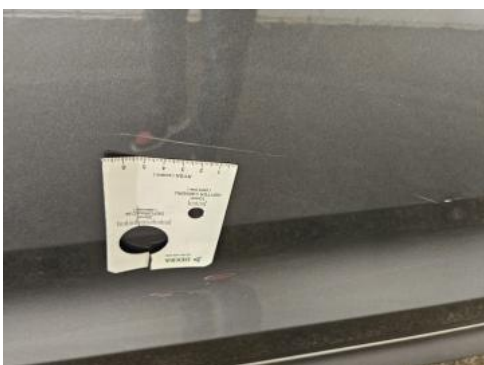
**Fot. 55**

| Poz. | Nazwa części | Nr katalogowy | Opis uszkodzenia | Czas [rbg] |
|---|---|---|---|---|
| 2 | Drzwi przednie (nieuzbrojone) L | 32345930 | rysa/odprysk | |

Drzwi przed L - Rysa/odprysk 1

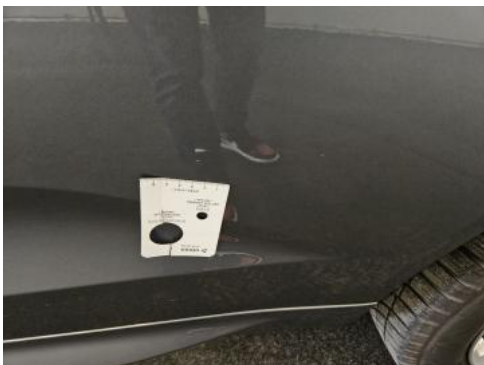
**Fot. 57**

| Poz. | Nazwa części | Nr katalogowy | Opis uszkodzenia | Czas [rbg] |
|---|---|---|---|---|
| 4 | Drzwi tylne (nieuzbrojone) L | 32399081 | rysa/odprysk | |

Drzwi tylne L - Rysa/odprysk 1

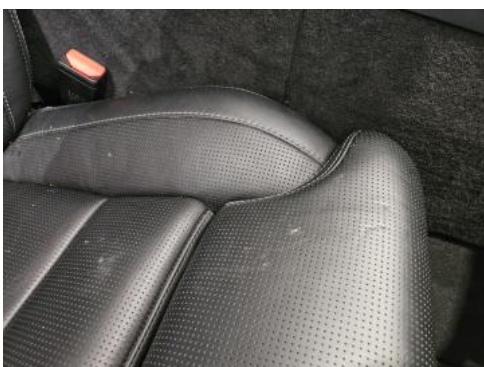
**Fot. 59**

| Poz. | Nazwa części | Nr katalogowy | Opis uszkodzenia | Czas [rbg] |
|---|---|---|---|---|
| 6 | Tapicerka siedziska 1.rząd R | 32338067 | wgniecenia eksploatacyjne, zabrudzenie | |

Fotel prz. praw. - Wgniecenie/odkształcenie 1
