## Ocena stanu technicznego pojazdu

| 0145595 | <b>KIA, Rio Hatchback 20-23, Rio 1.2 M</b> | | | | hatchback |
| WE5E860 | KNADB518AN6591558 | | 18-01-2022/2021 | 16-01-2027 | srebrny/METALIK |

**Data oględzin:** 02-07-2025

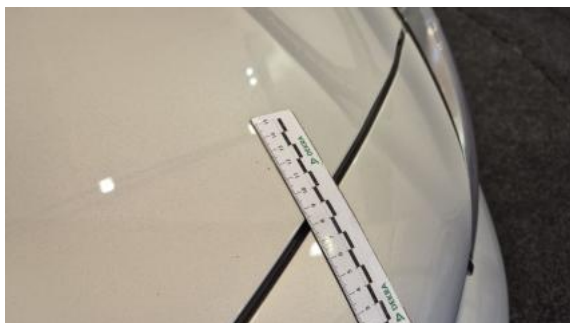
**Fot. 33**

| Poz. | Nazwa części | Nr katalogowy | Opis uszkodzenia | Czas [rbg] |
|---|---|---|---|---|
| 2 | Pokrywa przednia | 66400H8000 | rysa/odprysk | |

Pokrywa komory silnika - Rysa/odprysk 1

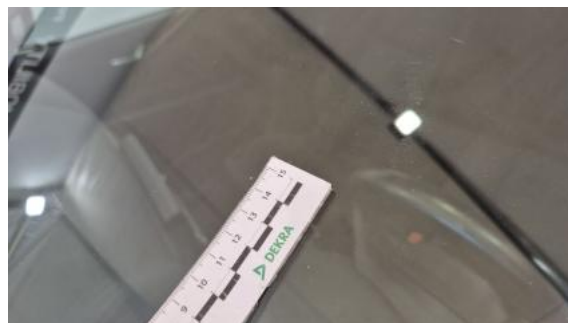
**Fot. 34**

| Poz. | Nazwa części | Nr katalogowy | Opis uszkodzenia | Czas [rbg] |
|---|---|---|---|---|
| 3 | Szyba przednia | 86111H8AA0 | rysa/odprysk | |

Szyba czołowa - Rysa/odprysk 1

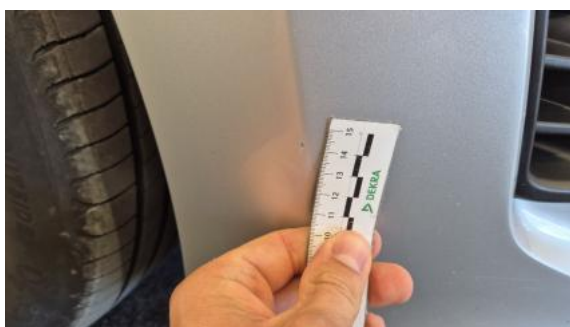
**Fot. 35**

| Poz. | Nazwa części | Nr katalogowy | Opis uszkodzenia | Czas [rbg] |
|---|---|---|---|---|
| 1 | Okładzina zderzaka przedniego | 86511H8AA0 | rysa/odprysk | |

Zderzak - Rysa/odprysk 1

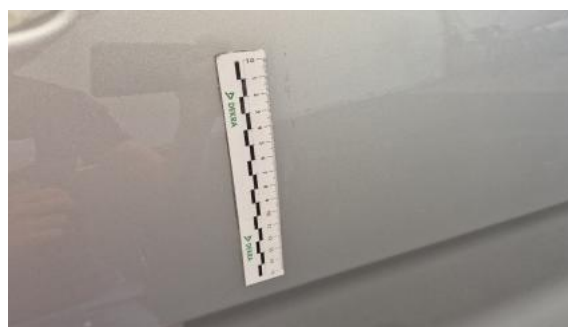
**Fot. 36**

| Poz. | Nazwa części | Nr katalogowy | Opis uszkodzenia | Czas [rbg] |
|---|---|---|---|---|
| 6 | Drzwi przednie (nieuzbrojone) R | 76004H8000 | rysa/odprysk | |

Drzwi przednie P - Rysa/odprysk 1

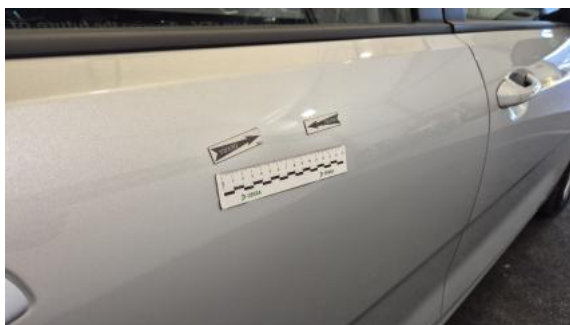
**Fot. 37**

| Poz. | Nazwa części | Nr katalogowy | Opis uszkodzenia | Czas [rbg] |
|---|---|---|---|---|
| 1 | Drzwi tylne (nieuzbrojone) R | 77004H8000 | wgniecenie | 2 |

Drzwi tylne P - Wgniecenie/odkształcenie 1

| Poz. | Nazwa części | Rodzaj lakierowania | Opis uszkodzenia | NS [%] |
|---|---|---|---|---|
| 1 | Drzwi tylne, część dolna F R | III | | |

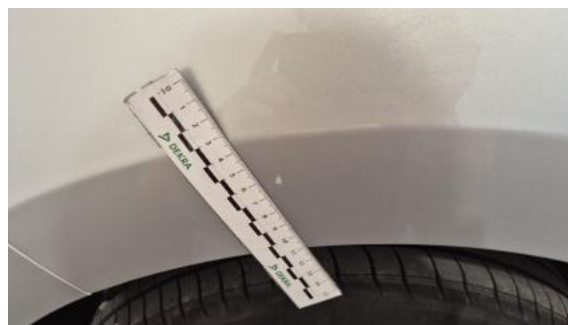
**Fot. 38**

| Poz. | Nazwa części | Nr katalogowy | Opis uszkodzenia | Czas [rbg] |
|---|---|---|---|---|
| 2 | Błotnik tylny R | 71504H8C00 | rysa/odprysk, ślady korozji | |

Łotnik tylny P / Ściana boczna P - Rysa/odprysk 1

| Poz. | Nazwa części | Rodzaj lakierowania | Opis uszkodzenia | NS [%] |
|---|---|---|---|---|
| 2 | Błotnik tylny K R | III | | |

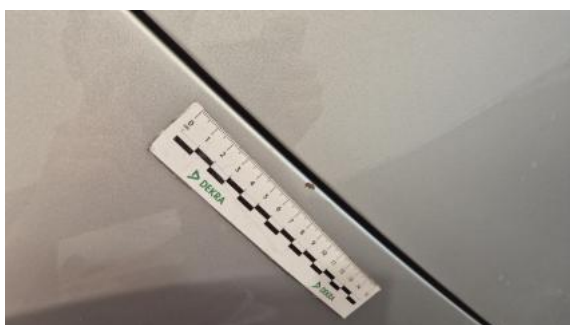
**Fot. 39**

Łotnik tylny P / Ściana boczna P - Inne 1

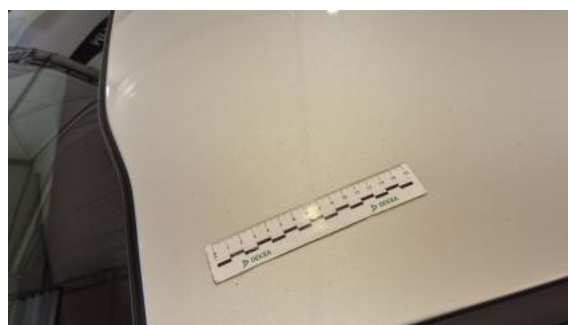
**Fot. 40**

| Poz. | Nazwa części | Nr katalogowy | Opis uszkodzenia | Czas [rbg] |
|---|---|---|---|---|
| 4 | Dach | 67111H8000 | rysa/odprysk | |

Dach - Inne 1

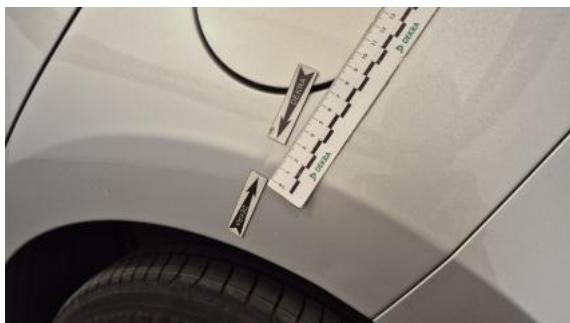
**Fot. 41**

| Poz. | Nazwa części | Nr katalogowy | Opis uszkodzenia | Czas [rbg] |
|---|---|---|---|---|
| 8 | Błotnik tylny L | 71503H8C00 | wgniecenie | |

Błotnik tylny L / Ściana boczna L - Wgniecenie/odkształcenie 1

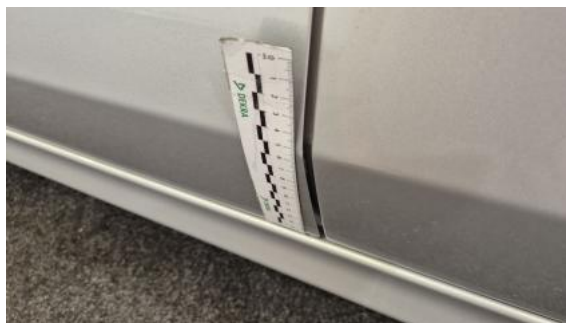
**Fot. 42**

| Poz. | Nazwa części | Nr katalogowy | Opis uszkodzenia | Czas [rbg] |
|---|---|---|---|---|
| 5 | Drzwi przednie (nieuzbrojone) L | 76003H8000 | rysa/odprysk | |

Drzwi przed L - Rysa/odprysk 1

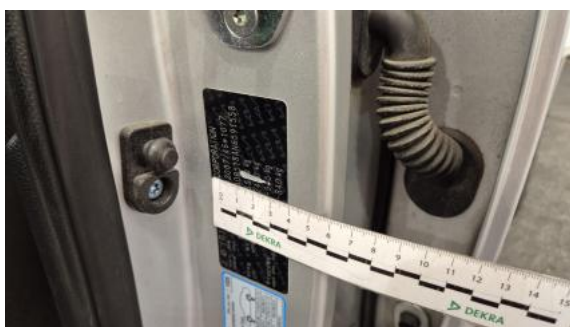
**Fot. 43**

Słupek przedni L - Rysa/odprysk 1
