## Ocena stanu technicznego pojazdu

| 0150317 | <b>BMW, X2 [F39] 17-23, X2 xDrive20i M Sport X aut</b> | | | | hatchback |
| WE6H255 | WBAYH510105V52291 | | 22-06-2022/2022 | 18-06-2027 | czarny/2-warstwowy metalizowany |

**Data oględzin:** 28-07-2025

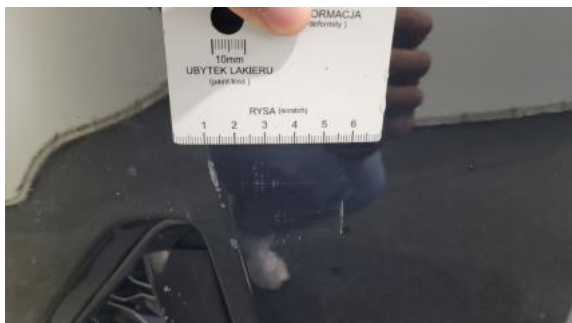
| Poz. | Nazwa części | Nr katalogowy | Opis uszkodzenia | Czas [rbg] |
|---|---|---|---|---|
| 1 | Okladzina zderzaka przedniego | 51117499467 | rysa/odprysk | |

**Fot. 33**  
Zderzak - Rysa/odprysk 1

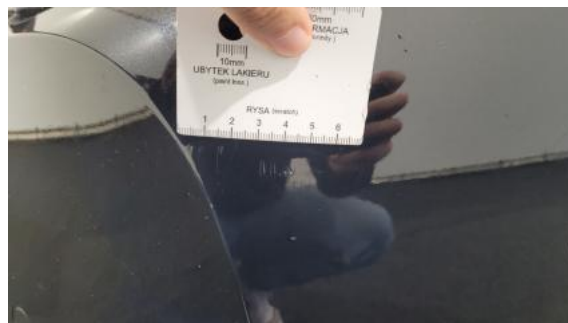
**Fot. 34**  
Zderzak - Rysa/odprysk 2

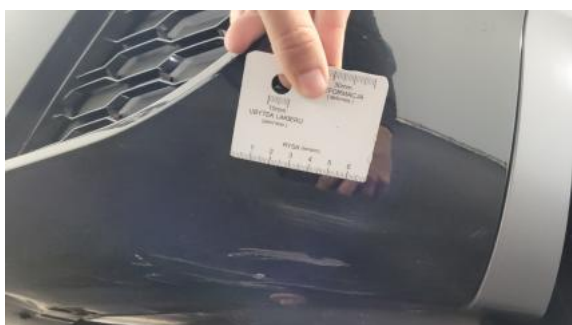
**Fot. 35**  
Zderzak() - Rysa/odprysk 3

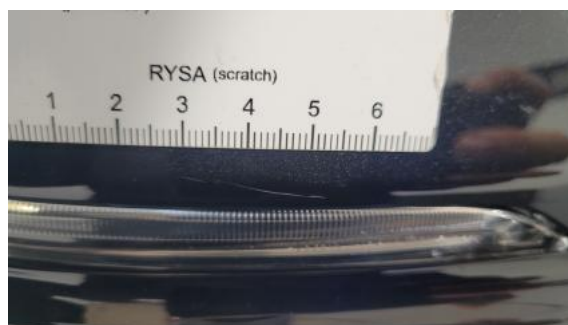
| Poz. | Nazwa części | Nr katalogowy | Opis uszkodzenia | Czas [rbg] |
|---|---|---|---|---|
| 2 | Oslona lusterka zewnętrznego R | 51167461434 | rysa/odprysk | |

**Fot. 36**  
Obudowa lusterka zew P - Rysa/odprysk 1

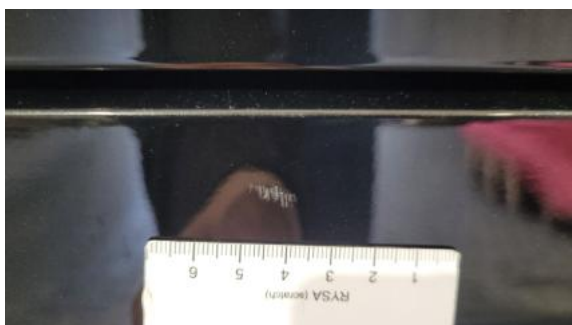
| Poz. | Nazwa części | Nr katalogowy | Opis uszkodzenia | Czas [rbg] |
|---|---|---|---|---|
| 4 | Okladzina zderzaka tylnego | 51127475133 | rysa/odprysk | |

**Fot. 37**  
Zderzak tylny - Rysa/odprysk 1

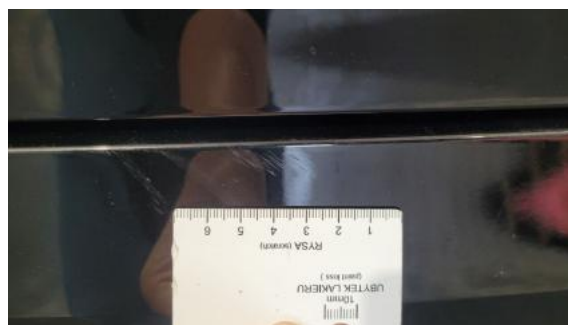
**Fot. 38**  
Zderzak tylny - Rysa/odprysk 2

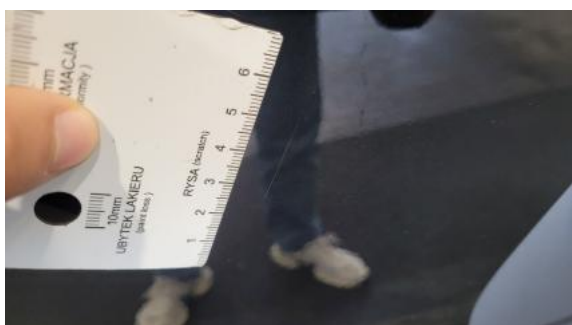
**Fot. 39**  
Zderzak tylny() - Rysa/odprysk 3

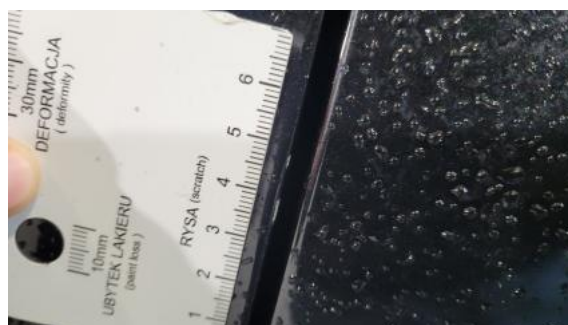
| Poz. | Nazwa części | Nr katalogowy | Opis uszkodzenia | Czas [rbg] |
|---|---|---|---|---|
| 3 | Drzwi tylne (nieuzbrojone) L | 41008491729 | rysa/odprysk | |

**Fot. 40**  
Drzwi tylne L - Rysa/odprysk 1

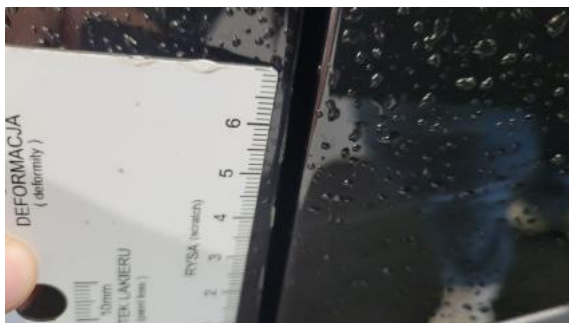
**Fot. 41**

Drzwi tylne L - Rysa/odprysk 2

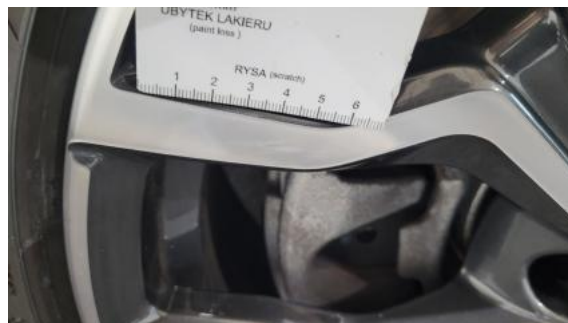
**Fot. 42**

| Poz. | Nazwa części | Nr katalogowy | Opis uszkodzenia | Czas [rbg] |
|---|---|---|---|---|
| 5 | Tarcza koła aluminiowa przód L | 36106883003 | rysa/odprysk | |

Felga Aluminiowa przednia L - Rysa/odprysk 1
