## Ocena stanu technicznego pojazdu

| 0146044 | <b>FORD, Grand Tourneo Connect 18-22, Gr. Tourneo Connect 1.5 Eco...</b> | | | | KOM |
| WW694GC | WF0UXXWPGUNY75307 | | 29-03-2022/2022 | 28-03-2027 | szary/METALIK |

**Data oględzin:** 22-08-2025**Miejsce oględzin:**

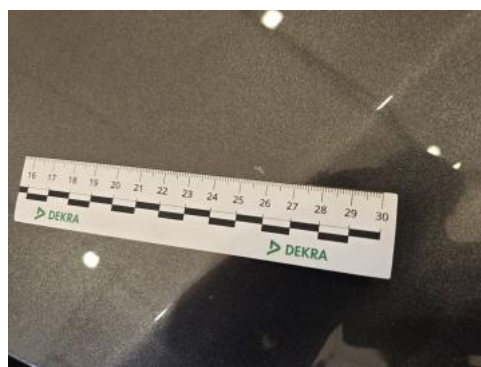
**Fot. 38**

| Poz. | Nazwa części | Nr katalogowy | Opis uszkodzenia | Czas [rbg] |
|---|---|---|---|---|
| 3 | Pokrywa przednia | 2407980 | rysa/odprysk | |

Pokrywa komory silnika - Rysa/odprysk 1

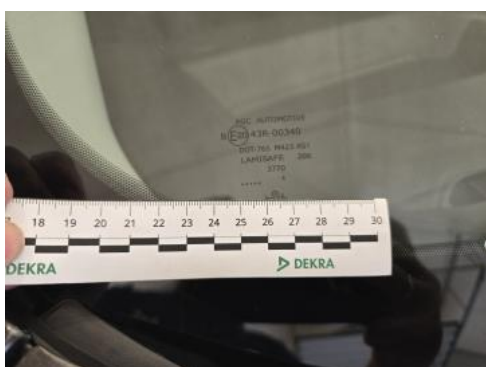
**Fot. 39**

| Poz. | Nazwa części | Nr katalogowy | Opis uszkodzenia | Czas [rbg] |
|---|---|---|---|---|
| 4 | Szyba przednia barwiona | 2491044 | rysa/odprysk | |

Szyba czołowa - Inne 1

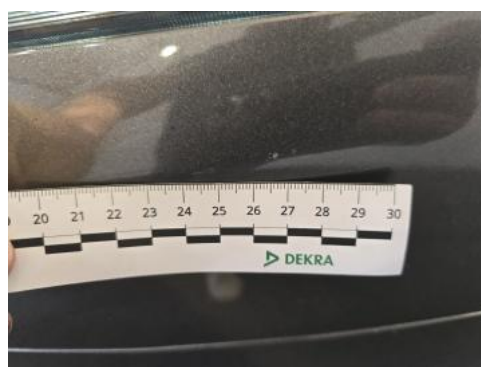
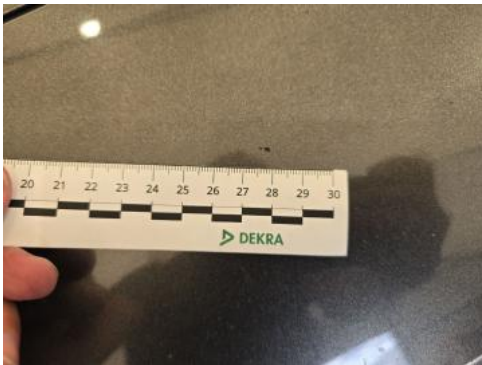
| Poz. | Nazwa części | Nr katalogowy | Opis uszkodzenia | Czas [rbg] |
|---|---|---|---|---|
| 1 | Nakładka zderzaka przedniego, góra | 2436968 | rysa/odprysk | |

Zderzak - Rysa/odprysk 1

**Fot. 41**  
Zderzak() - Rysa/odprysk 3

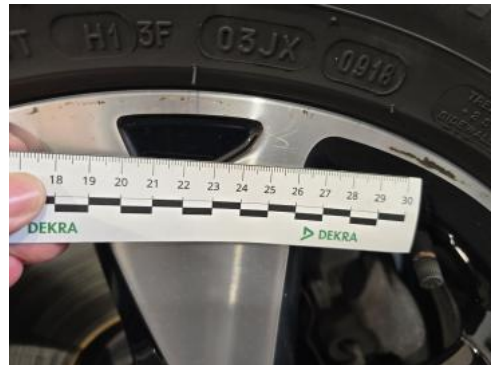
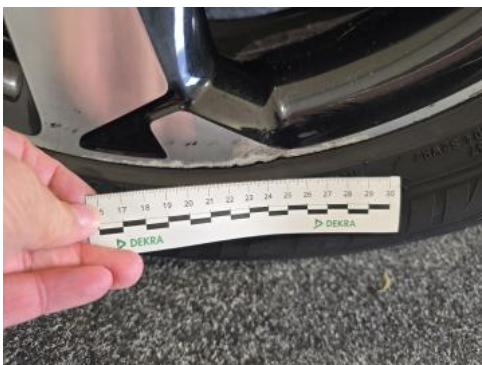
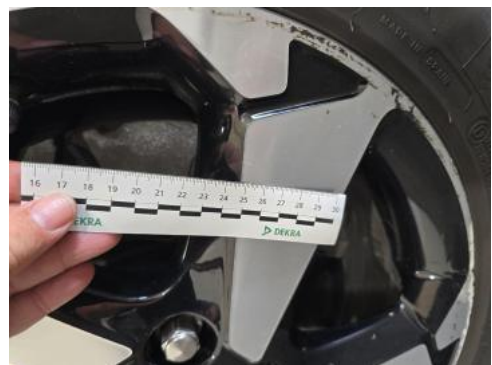
| Poz. | Nazwa części | Nr katalogowy | Opis uszkodzenia | Czas [rbg] |
|---|---|---|---|---|
| 4 | Felga koła przedniego prawego | | zarysowanie | 1 |

**Fot. 42**  
Felga aluminiowa przednia P - Rysa/odprysk 1

**Fot. 43**  
Felga aluminiowa przednia P - Rysa/odprysk 2

**Fot. 44**  
Felga aluminiowa przednia P() - Rysa/odprysk 3

| Poz. | Nazwa części | Rodzaj lakierowania | Opis uszkodzenia | NS [%] |
|---|---|---|---|---|
| 3 | Tarcza koła (ALU) - duża | SP | | |

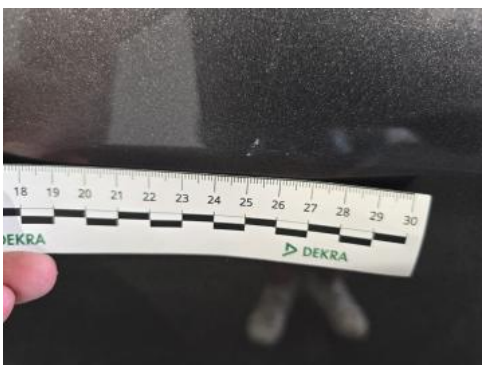
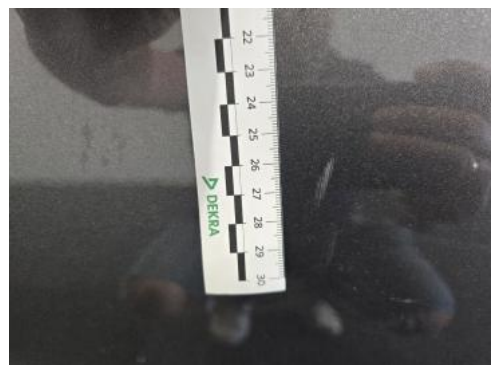
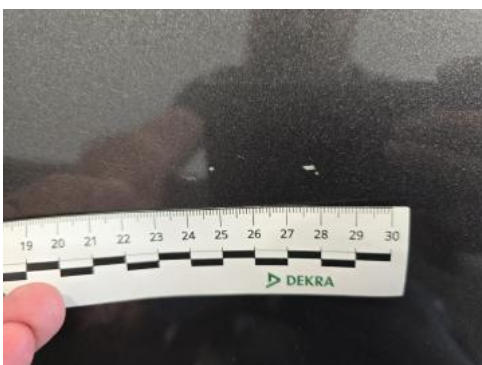
| Poz. | Nazwa części | Nr katalogowy | Opis uszkodzenia | Czas [rbg] |
|---|---|---|---|---|
| 6 | Drzwi przednie (nieuzbrojone) R | 2707400 | rysa/odprysk | |

**Fot. 45**  
Drzwi przednie P - Rysa/odprysk 1

**Fot. 46**  
Drzwi przednie P - Rysa/odprysk 2

**Fot. 47**  
Drzwi przednie P() - Rysa/odprysk 3

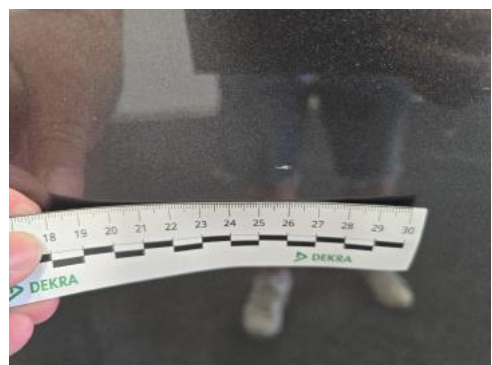
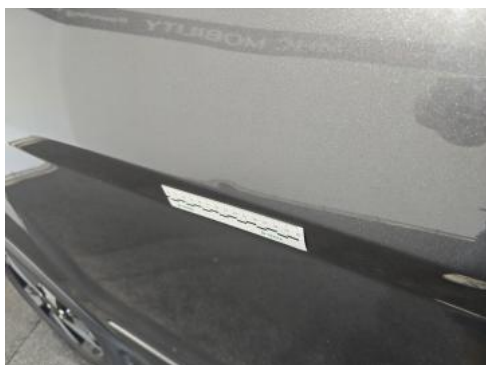
| Poz. | Nazwa części | Nr katalogowy | Opis uszkodzenia | Czas [rbg] |
|---|---|---|---|---|
| 7 | Drzwi części ład.przesuwne R | 2482771 | wgniecenie, rysa/odprysk | |

**Fot. 48**  
Drzwi tylne P - Rysa/odprysk 1

**Fot. 49**  
Drzwi tylne P - Wgniecenie/odkształcenie 1

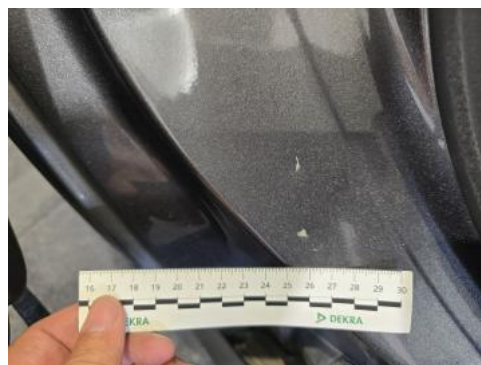
**Fot. 50**  
Próg P - Rysa/odprysk 1

| Poz. | Nazwa części | Nr katalogowy | Opis uszkodzenia | Czas [rbg] |
|---|---|---|---|---|
| 8 | Próg R | 1819957 | rysa/odprysk | |

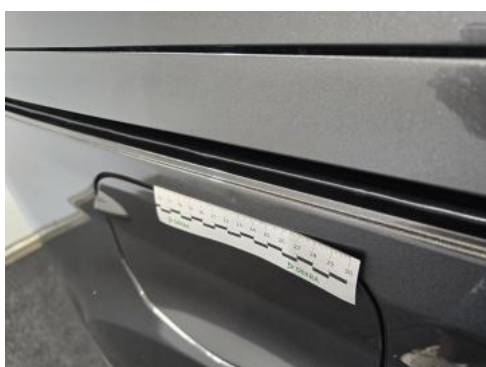
**Fot. 51**  
Błotnik tylny P / Ściana boczna P - Wgniecenie/odkształcenie 1

| Poz. | Nazwa części | Nr katalogowy | Opis uszkodzenia | Czas [rbg] |
|---|---|---|---|---|
| 10 | Błotnik tylny, część dolna R | 2243893 | wgniecenie | |

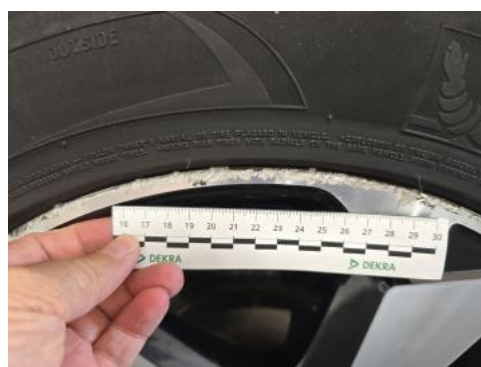
**Fot. 52**  
Felga aluminiowa tylna P - Rysa/odprysk 1

| Poz. | Nazwa części | Nr katalogowy | Opis uszkodzenia | Czas [rbg] |
|---|---|---|---|---|
| 3 | Felga koła tylnego prawego | | zarysowanie | 1 |

| Poz. | Nazwa części | Rodzaj lakierowania | Opis uszkodzenia | NS [%] |
|---|---|---|---|---|
| 2 | Tarcza koła (ALU) - duża | SP | | |

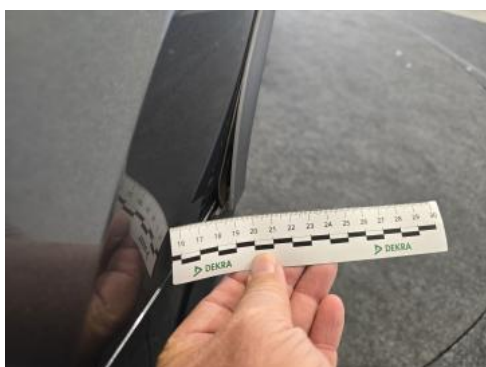
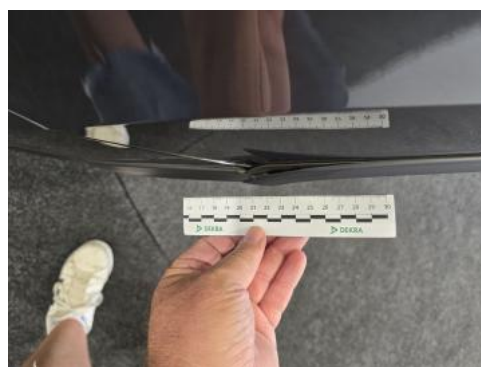
| Poz. | Nazwa części | Nr katalogowy | Opis uszkodzenia | Czas [rbg] |
|---|---|---|---|---|
| 2 | Listwa ochronna ściany bocznej R | 2527510 | inne: nieprawidłowe zamontowanie | 0.3 |

**Fot. 53**  
Listwa krawędzi błotnika tyl P - Inne 1

**Fot. 54**  
Listwa krawędzi błotnika tyl P() - Inne 3

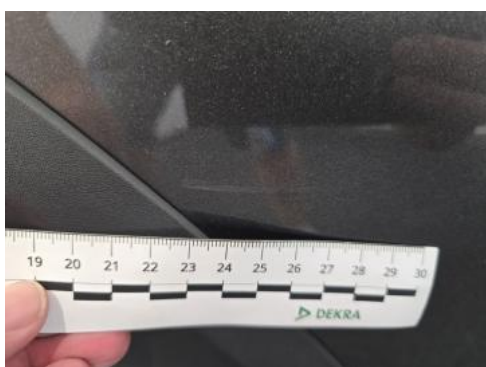
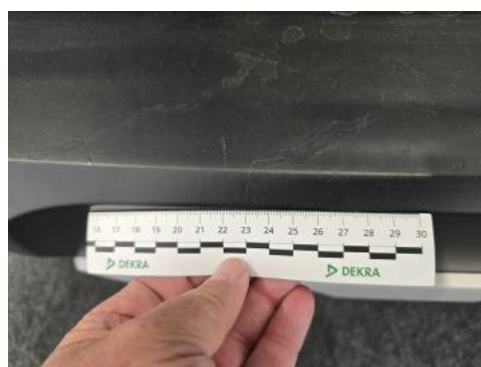
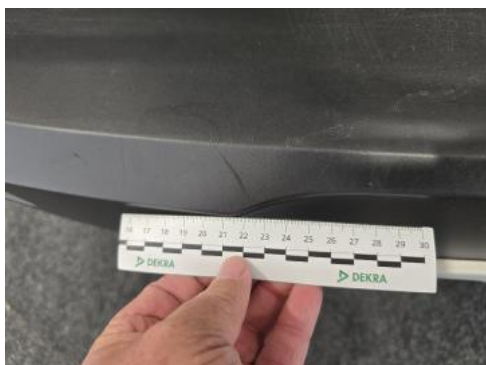
| Poz. | Nazwa części | Nr katalogowy | Opis uszkodzenia | Czas [rbg] |
|---|---|---|---|---|
| 9 | Dolna dokładka tylnego zderzaka | 2505635 | rysa/odprysk | |

**Fot. 55**  
Zderzak tylny - Rysa/odprysk 1

**Fot. 56**  
Zderzak tylny - Rysa/odprysk 2

**Fot. 57**  
Zderzak tylny() - Rysa/odprysk 3

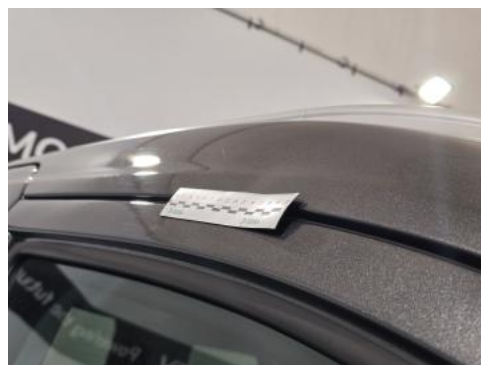
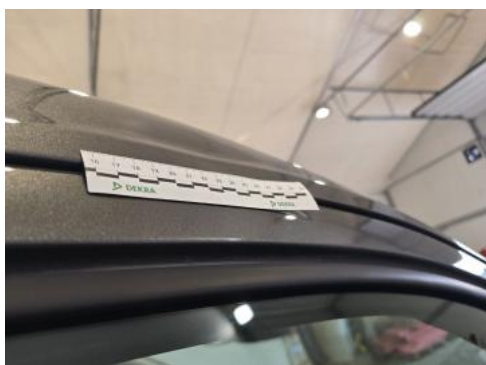
| Poz. | Nazwa części | Nr katalogowy | Opis uszkodzenia | Czas [rbg] |
|---|---|---|---|---|
| 1 | Rama drzwi, przód R | 1819948 | wgniecenie | 2 |

**Fot. 58**  
Rama dachu P - Wgniecenie/odkształcenie 1

**Fot. 59**  
Rama dachu P() - Wgniecenie/odkształcenie 3

| Poz. | Nazwa części | Rodzaj lakierowania | Opis uszkodzenia | NS [%] |
|---|---|---|---|---|
| 1 | Słupek przedni (A), część górna R | III | | |

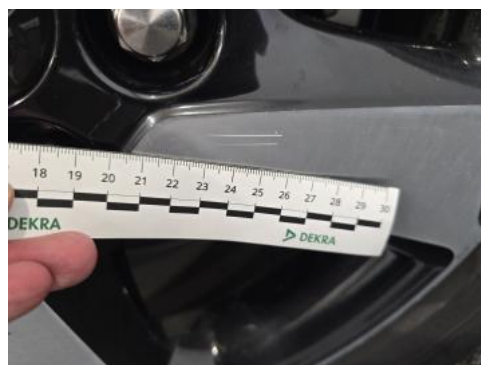
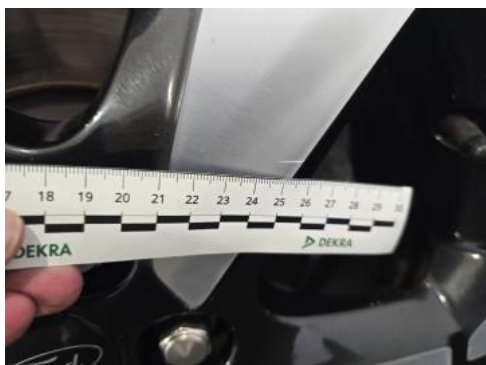
| Poz. | Nazwa części | Nr katalogowy | Opis uszkodzenia | Czas [rbg] |
|---|---|---|---|---|
| 11 | Felga koła tylnego lewego | | rysa/odprysk | 0.01 |

**Fot. 60**  
Felga aluminiowa tylna L - Rysa/odprysk 1

**Fot. 61**  
Felga aluminiowa tylna L() - Rysa/odprysk 3

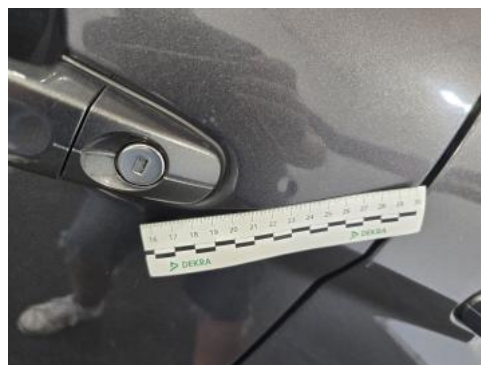
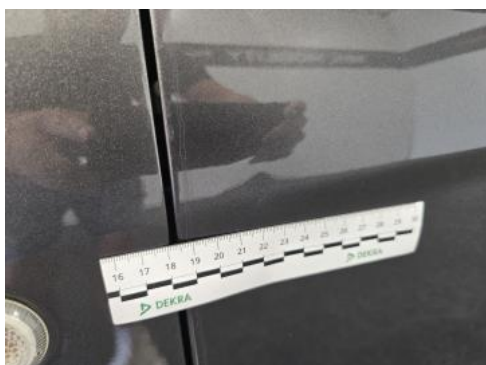
| Poz. | Nazwa części | Nr katalogowy | Opis uszkodzenia | Czas [rbg] |
|---|---|---|---|---|
| 5 | Drzwi przednie (nieuzbrojone) L | 2707404 | wgniecenie | |

**Fot. 62**  
Drzwi przed L - Wgniecenie/odkształcenie 1

**Fot. 63**  
Drzwi przed L() - Wgniecenie/odkształcenie 3

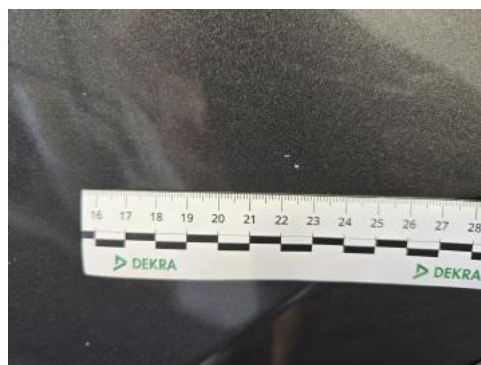
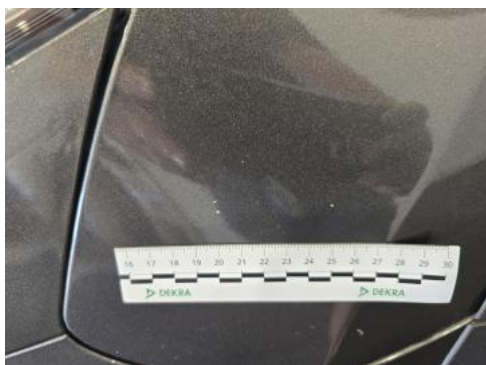
| Poz. | Nazwa części | Nr katalogowy | Opis uszkodzenia | Czas [rbg] |
|---|---|---|---|---|
| 2 | Błotnik przedni L | 2638922 | rysa/odprysk | |

**Fot. 64**  
Błotnik przedni L - Rysa/odprysk 1

Błotnik przedni L() - Rysa/odprysk 3
