Nr zlecenia DEKRA: MHC/WAW/14370/24/02/23  
Nr zlecenia/szkody:  
Data zlecenia: 23-02-2024

## Ocena stanu technicznego pojazdu

| | <b>MERCEDES-BENZ, Sprinter 314 CDI Euro 6 2143ccm -143 KM 3,5 18...</b> | | | | furgon, wysoki d... |
| WE884VN | WDB9076351P063417 | | 27-02-2019/2018 | 24-02-2024 | biały/2-warstwowa |

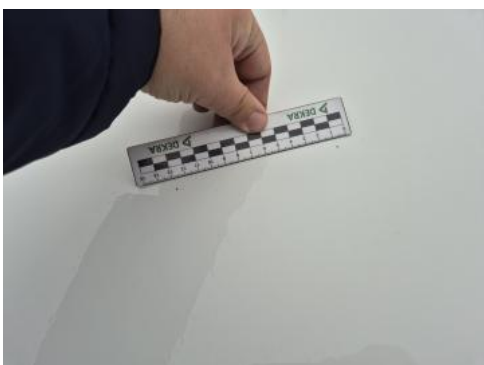
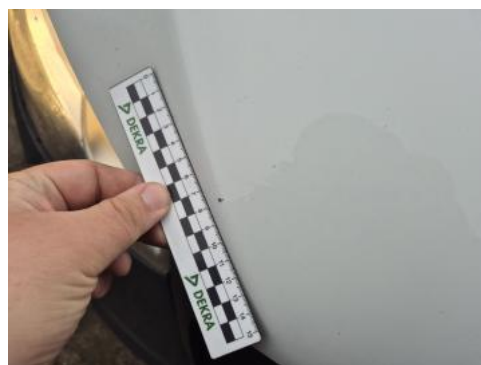
**Fot. 31**  
Pokrywa komory silnika - Rysa/odprysk 1

**Fot. 32**  
Pokrywa komory silnika - Rysa/odprysk 2

| Poz. | Nazwa części | Nr katalogowy | Opis uszkodzenia | Czas [rbg] |
|---|---|---|---|---|
| 2 | Pokrywa przednia | 9078806000 | wgniecenie | 2 |

| Poz. | Nazwa części | Rodzaj lakierowania | Opis uszkodzenia | NS [%] |
|---|---|---|---|---|
| 2 | Pokrywa przednia | III | | |

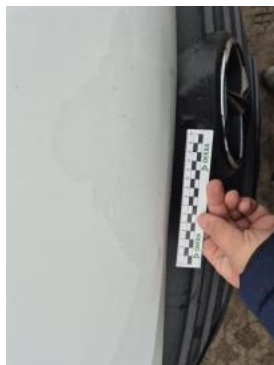
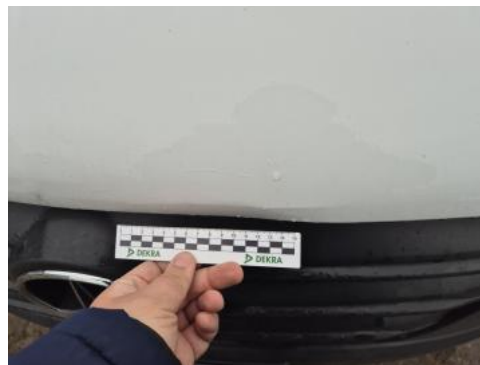
**Fot. 33**

Pokrywa komory silnika - Wgniecenie/odkształcenie 1

Pokrywa komory silnika - Wgniecenie/odkształcenie 2

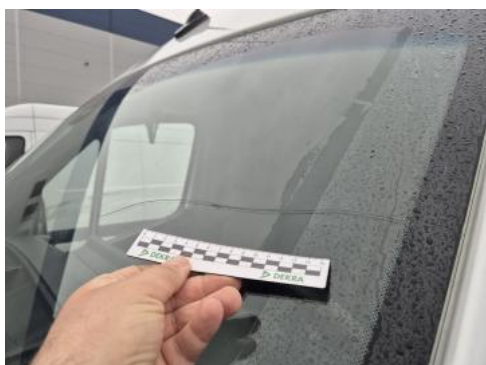
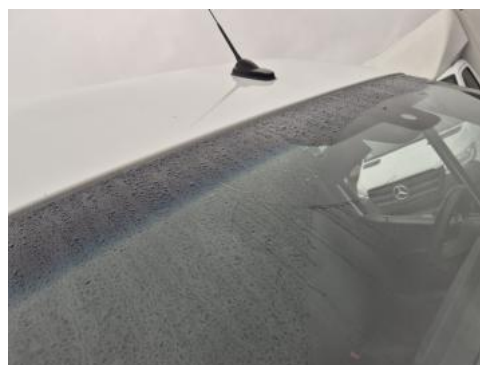
**Fot. 35**

Szyba czołowa - Pęknięcie/rozerwanie 1

Szyba czołowa - Pęknięcie/rozerwanie 2

| Poz. | Nazwa części | Nr katalogowy | Opis uszkodzenia | NS [%] |
|---|---|---|---|---|
| 4 | Szyba przednia | 9106700000 | pęknięcie | |

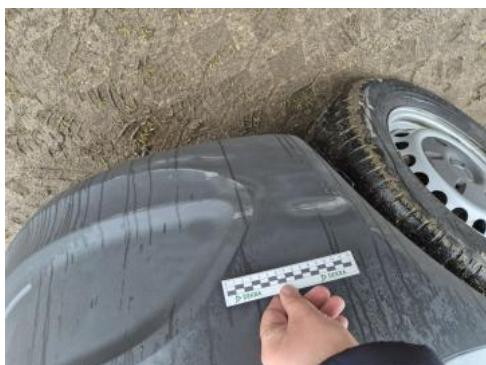
**Fot. 37**

Zderzak - Rysa/odprysk 1

| Poz. | Nazwa części | Nr katalogowy | Opis uszkodzenia | NS [%] |
|---|---|---|---|---|
| 1 | Okładzina zderzaka przedniego | 91088593009K83 | wgniecenie, zarysowanie | |

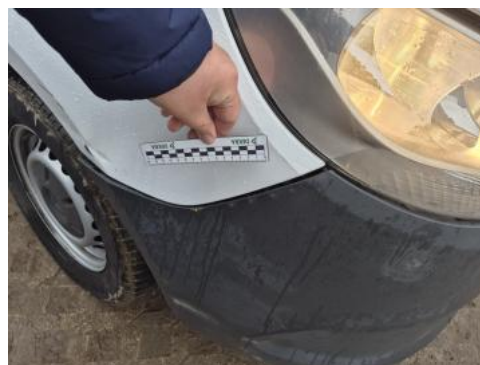
**Fot. 38**

Zderzak - Inne 1

| Poz. | Nazwa części | Nr katalogowy | Opis uszkodzenia | NS [%] |
|---|---|---|---|---|
| 2 | Wspornik zderzaka przedniego, boczny R | 9108850500 | pęknięcie | |

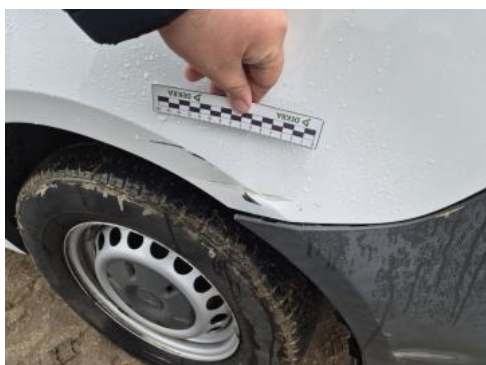
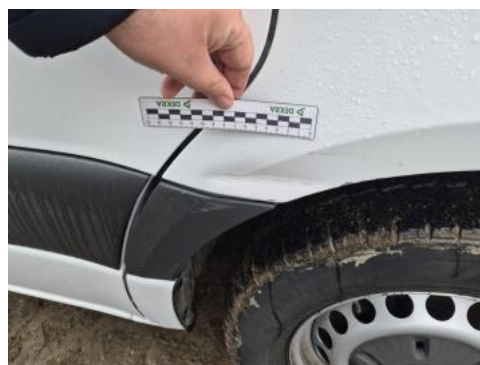
**Fot. 39**

Błotnik przedni P - Rysa/odprysk 1

Błotnik przedni P - Rysa/odprysk 2

| Poz. | Nazwa części | Nr katalogowy | Opis uszkodzenia | Czas [rbg] |
|---|---|---|---|---|
| 1 | Błotnik przedni (górn) R | 9108810100 | wgniecenie | 2 |

| Poz. | Nazwa części | Rodzaj lakierowania | Opis uszkodzenia | NS [%] |
|---|---|---|---|---|
| 1 | Błotnik przedni, część górna B-D R | III | | |

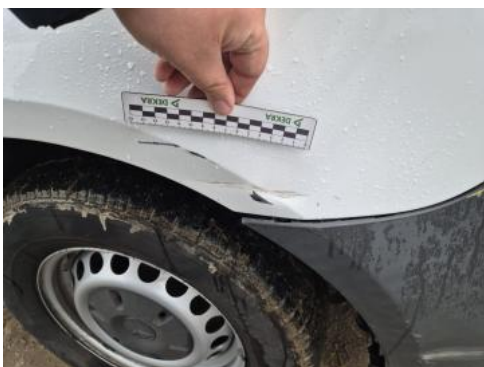
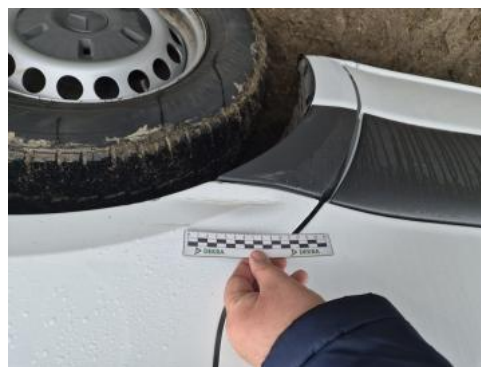
**Fot. 41**

Błotnik przedni P - Wgniecenie/odkształcenie 1

Błotnik przedni P - Wgniecenie/odkształcenie 2

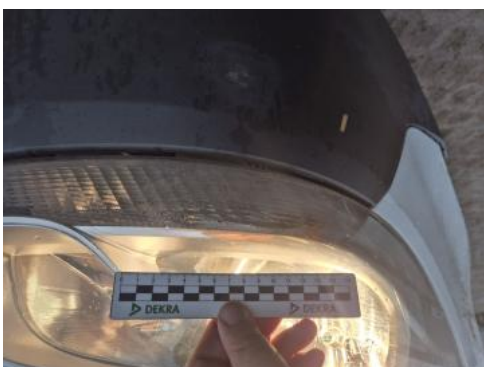
**Fot. 43**

| Poz. | Nazwa części | Nr katalogowy | Opis uszkodzenia | Czas [rbg] |
|---|---|---|---|---|
| 1 | Reflektor z kierunkowskazem R | 9109060100 | rysa/odprysk | |

Reflektor P - Rysa/odprysk 1

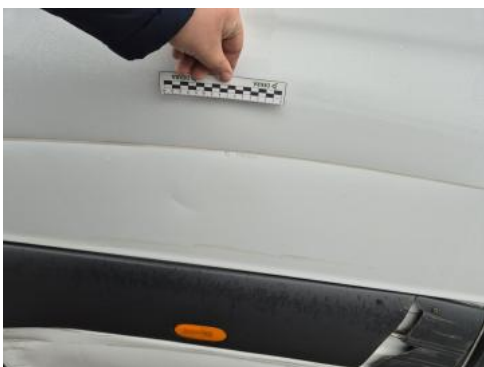
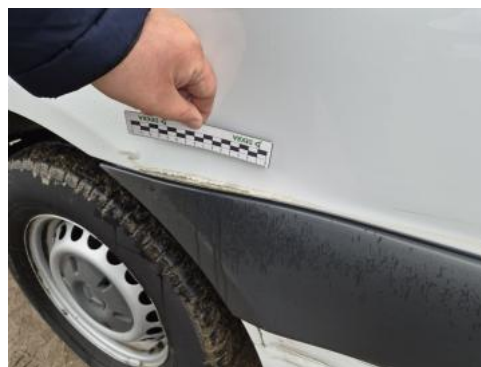
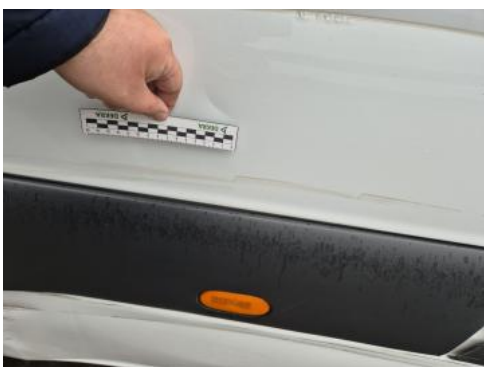
| Poz. | Nazwa części | Przedział grubości powłoki lakierowej [µm] |
|---|---|---|
| 1 | Błotnik tylny prawy/ściana boczna prawa | 200 - 500 |

Błotnik tylny P / Ściana boczna P - Rysa/odprysk 1

Błotnik tylny P / Ściana boczna P - Rysa/odprysk 2

Błotnik tylny P / Ściana boczna P() - Rysa/odprysk 3

| Poz. | Nazwa części | Nr katalogowy | Opis uszkodzenia | Czas [rbg] |
|---|---|---|---|---|
| 5 | Błotnik tylny R | 9076374600 | wgniecenie | 4 |

| Poz. | Nazwa części | Rodzaj lakierowania | Opis uszkodzenia | NS [%] |
|---|---|---|---|---|
| 4 | Ściana boczna, tylna, kompletna, nieprzeszkł. A-C R | III | | |

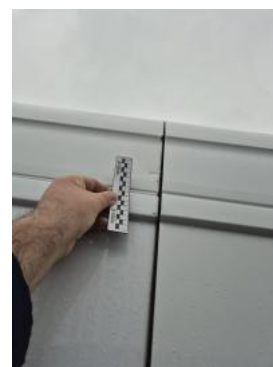
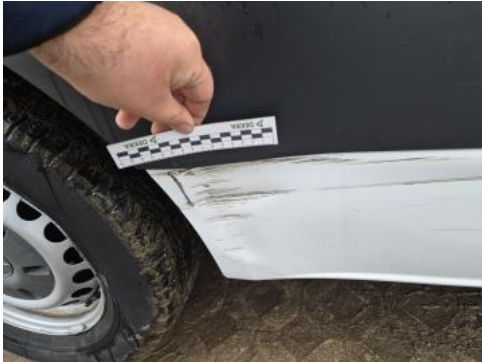
Błotnik tylny P / Ściana boczna P - Wgniecenie/odkształcenie 1

**Fot. 49**  
Błotnik tylny P / Ściana boczna P - Wgniecenie/odkształcenie 2

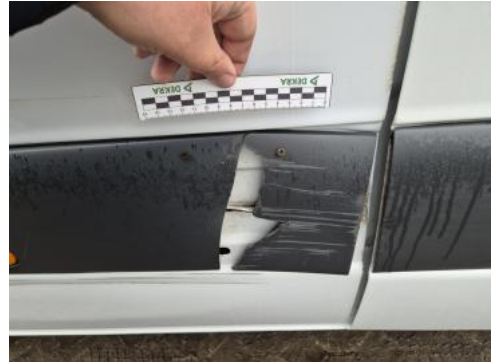
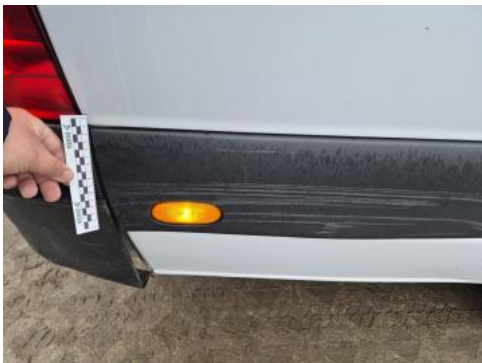
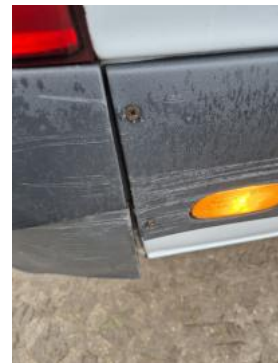
**Fot. 50**  
Błotnik tylny P / Ściana boczna P - Pęknięcie/rozerwanie 1

**Fot. 51**  
Błotnik tylny P / Ściana boczna P - Pęknięcie/rozerwanie 2

**Fot. 52**  
Błotnik tylny P / Ściana boczna P() - Pęknięcie/rozerwanie 3

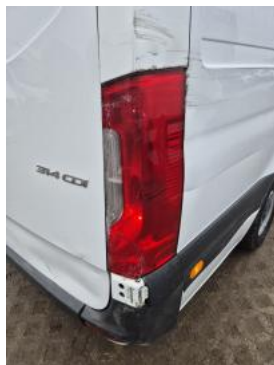
**Fot. 53**  
Lampa zespolona tylna P - Pęknięcie/rozerwanie 1

| Poz. | Nazwa części | Nr katalogowy | Opis uszkodzenia | NS [%] |
|---|---|---|---|---|
| 8 | Lampa tylna kompletna R | 9108200100 | pęknięcie | |

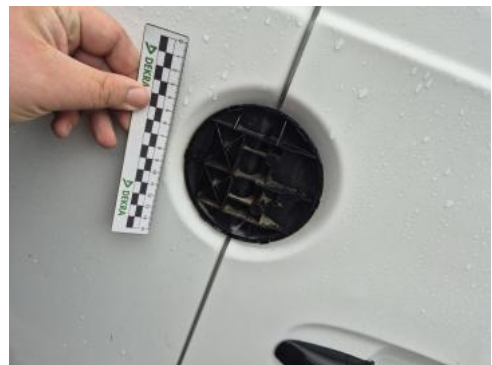
**Fot. 54**  
Emblemat tylny - Inne 1

| Poz. | Nazwa części | Nr katalogowy | Opis uszkodzenia | NS [%] |
|---|---|---|---|---|
| 10 | Emblemat (monogram) | 9078172400 | brak | |

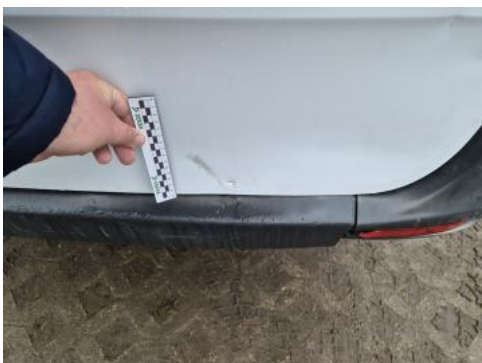
**Fot. 55**  
Pokrywy bagażnika - Wgniecenie/odkształcenie 1

| Poz. | Nazwa części | Nr katalogowy | Opis uszkodzenia | Czas [rbg] |
|---|---|---|---|---|
| 6 | Drzwi tylne, skrzydło prawe R | 9077405000 | wgniecenie | 1 |

| Poz. | Nazwa części | Rodzaj lakierowania | Opis uszkodzenia | NS [%] |
|---|---|---|---|---|
| 6 | Drzwi tylne (jedne) 2-częściowe część dolna E R | III | | |

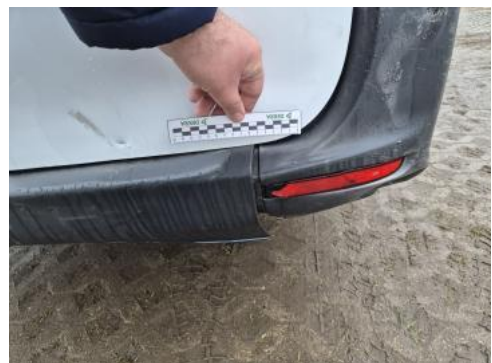
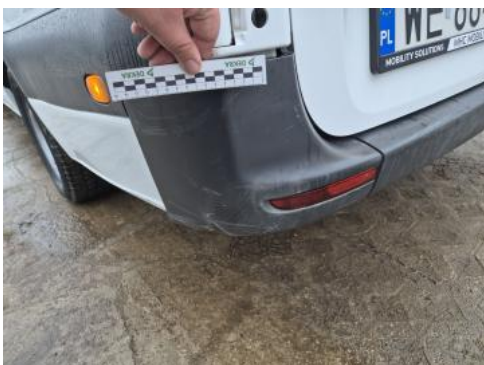
**Fot. 56**  
Zderzak tylny - Rysa/odprysk 1

Zderzak tylny - Rysa/odprysk 2

| Poz. | Nazwa części | Nr katalogowy | Opis uszkodzenia | NS [%] |
|---|---|---|---|---|
| 6 | Zderzak, środek | 90788511009K83 | wgniecenie | |
| 7 | Zderzak, róg R | 90788536009K83 | wgniecenie | |

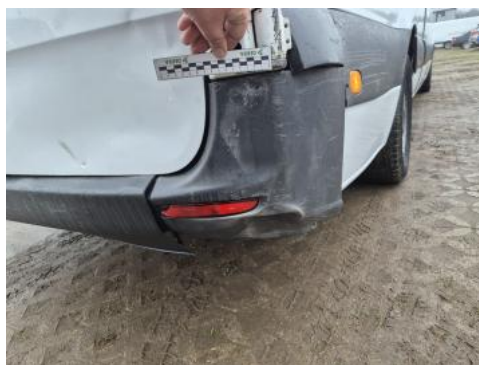
**Fot. 58**

Zderzak tylny - Wgniecenie/odkształcenie 1

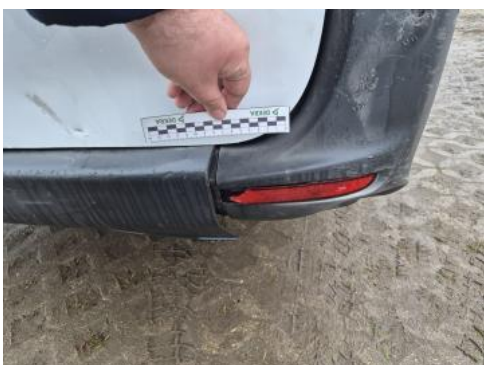
**Fot. 59**

Zderzak tylny - Pęknięcie/rozerwanie 1

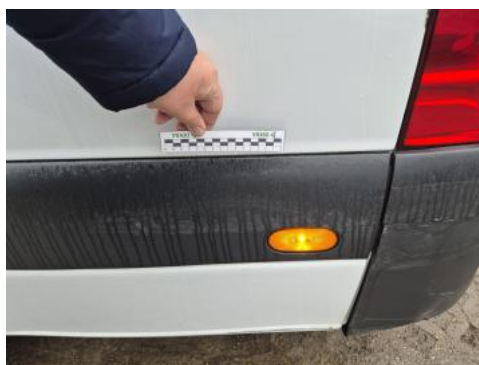
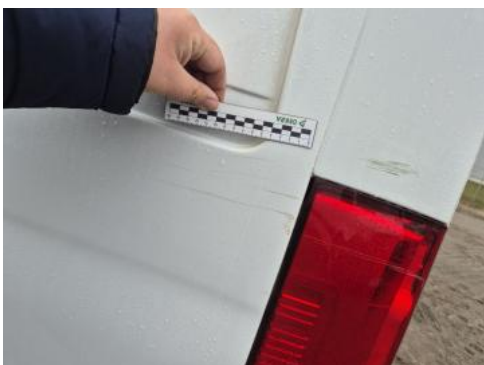
**Fot. 60**

| Poz. | Nazwa części | Przedział grubości powłoki lakierowej [µm] |
|---|---|---|
| 1 | Błotnik tylny lewy/ściana boczna lewa | 150 - 1000 |

Ściana boczna L / Błotnik tylny L - Rysa/odprysk 1

Ściana boczna L / Błotnik tylny L - Rysa/odprysk 2

| Poz. | Nazwa części | Nr katalogowy | Opis uszkodzenia | Czas [rbg] |
|---|---|---|---|---|
| 4 | Błotnik tylny L | 9076374100 | wgniecenie | 2 |

| Poz. | Nazwa części | Rodzaj lakierowania | Opis uszkodzenia | NS [%] |
|---|---|---|---|---|
| 5 | Błotnik tylny, część dolna E L | III | | |

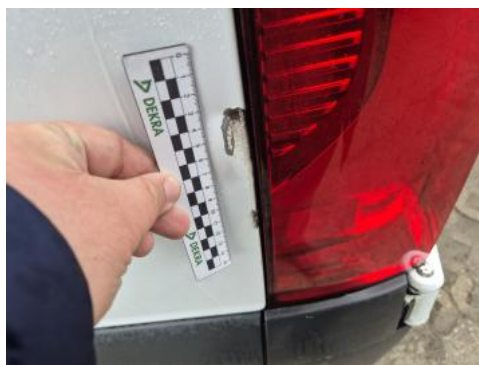
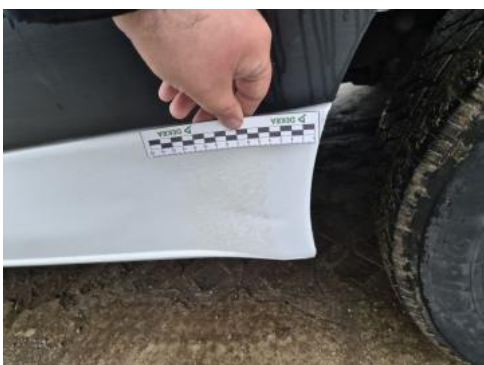
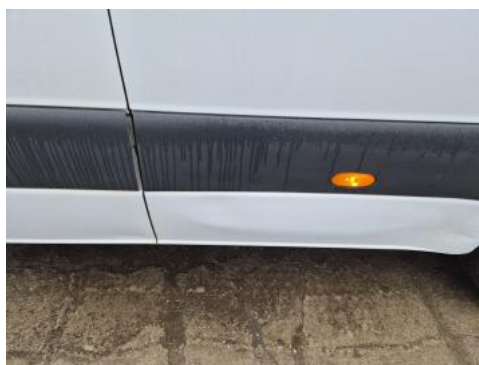
**Fot. 62**

Ściana boczna L / Błotnik tylny L - Wgniecenie/odkształcenie 1

Ściana boczna L / Błotnik tylny L - Wgniecenie/odkształcenie 2

Ściana boczna L / Błotnik tylny L - Wgniecenie/odkształcenie 3

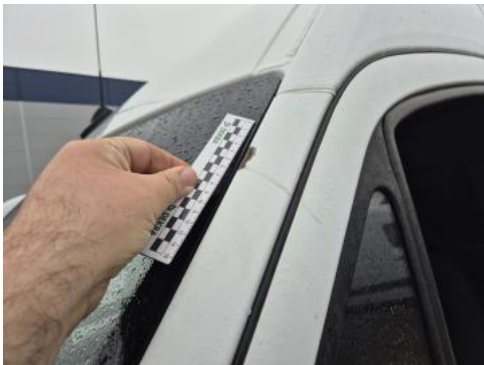
**Fot. 65**

Słupek przedni L - Rysa/odprysk 1

| Poz. | Nazwa części | Nr katalogowy | Opis uszkodzenia | Czas [rbg] |
|---|---|---|---|---|
| 3 | Rama drzwi, przód L | 9106302300 | odpryski lakieru | |

| Poz. | Nazwa części | Rodzaj lakierowania | Opis uszkodzenia | NS [%] |
|---|---|---|---|---|
| 3 | Słupki przedni (A), część górna L | III | | |

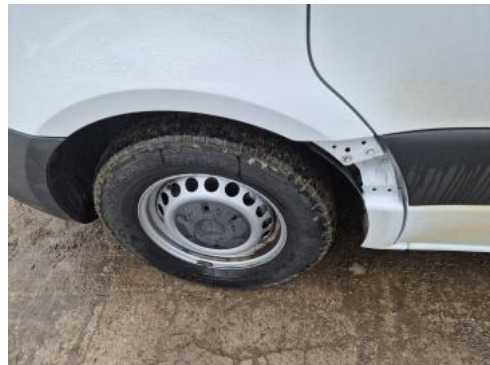
**Fot. 66**

Błotnik przedni L - Inne 1

| Poz. | Nazwa części | Nr katalogowy | Opis uszkodzenia | NS [%] |
|---|---|---|---|---|
| 3 | Nakładka błotnika L | 91069000009K83 | brak | |

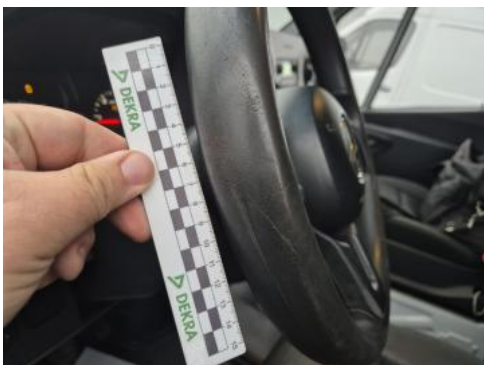
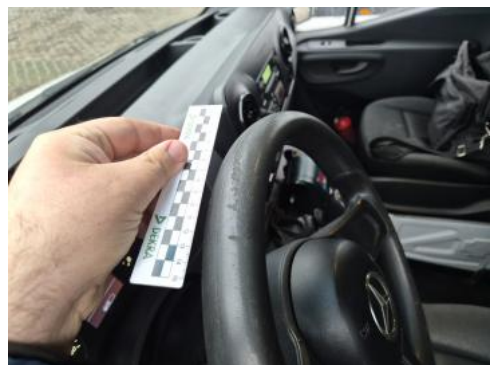
**Fot. 67**

| Poz. | Nazwa części | Nr katalogowy | Opis uszkodzenia | Czas [rbg] |
|---|---|---|---|---|
| 3 | Koło kierownicy | 90746000029116 | rysa/odprysk | |

Koło kierownicy - Rysa/odprysk 1

Koło kierownicy - Rysa/odprysk 2

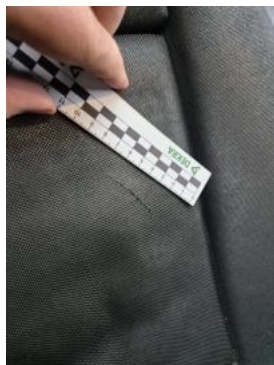
**Fot. 69**

| Poz. | Nazwa części | Nr katalogowy | Opis uszkodzenia | Czas [rbg] |
|---|---|---|---|---|
| 4 | Tapicerka siedzenia 1.rząd L | 90791029029K45 | rysa/odprysk | |

Fotel prz. lew. - Rysa/odprysk 1
