## Ocena stanu technicznego pojazdu

| 0146932 | <b>TOYOTA, Proace Verso 16-24, Proace Verso 2.0 D4-D Medium Busi...</b> | | | | KOM |
| WE5X609 | YARVEEHTMGZ224174 | | 04-05-2022/2022 | 15-04-2027 | grafit/METALIK |

**Data oględzin:** 02-06-2025

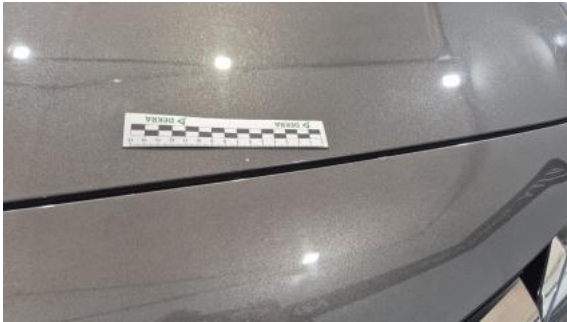
**Fot. 33**

| Poz. | Nazwa części | Nr katalogowy | Opis uszkodzenia | Czas [rbg] |
|---|---|---|---|---|
| 1 | Pokrywa przednia | SU001A4539 | rysa/odprysk | |

Pokrywa komory silnika - Rysa/odprysk 1

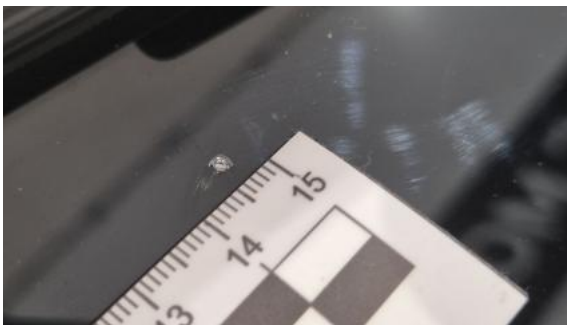
**Fot. 35**

| Poz. | Nazwa części | Nr katalogowy | Opis uszkodzenia | NS [%] |
|---|---|---|---|---|
| 2 | Szyba przednia barwiona | SU001A4027 | punktowe, pęknięcie | |

Szyba czołowa - Pęknięcie/rozerwanie 1

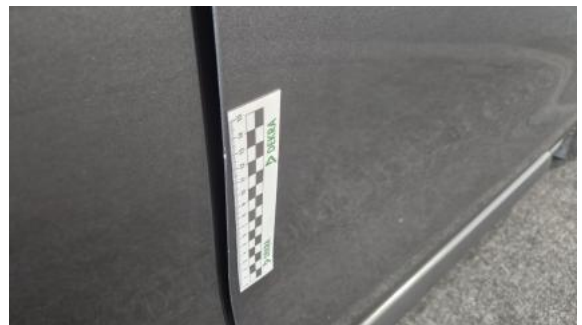
**Fot. 36**

| Poz. | Nazwa części | Nr katalogowy | Opis uszkodzenia | Czas [rbg] |
|---|---|---|---|---|
| 3 | Drzwi przednie (nieuzbrojone) R | SU001B5052 | rysa/odprysk, na krawędzi | |

Drzwi przednie P - Rysa/odprysk 1

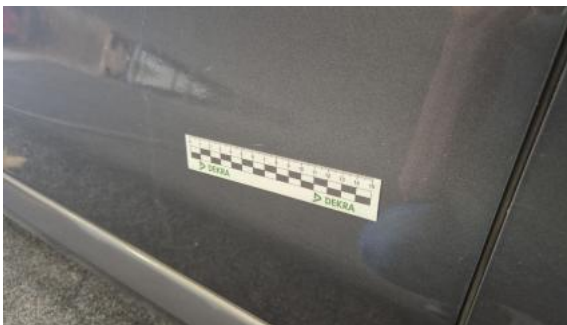
**Fot. 37**

| Poz. | Nazwa części | Nr katalogowy | Opis uszkodzenia | Czas [rbg] |
|---|---|---|---|---|
| 5 | Drzwi części ład.przesuwne R | SU001B4134 | liczne, zarysowanie | |

Drzwi tylne P - Rysa/odprysk 1

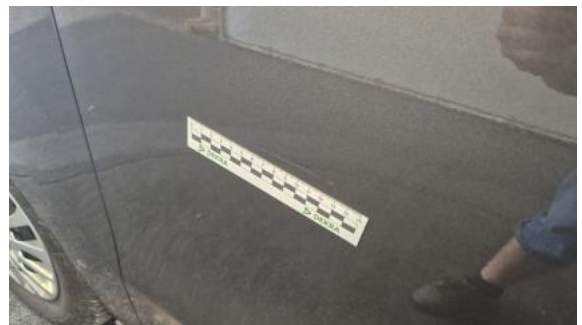
**Fot. 38**

Drzwi tylne P - Rysa/odprysk 2

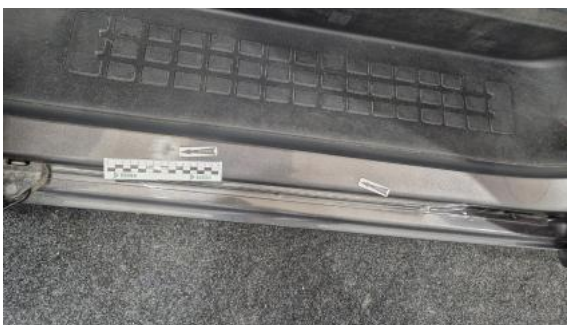
**Fot. 39**

| Poz. | Nazwa części | Nr katalogowy | Opis uszkodzenia | Czas [rbg] |
|---|---|---|---|---|
| 14 | Próg R | | punktowe, wgniecenie: liczne | 0.1 |

Próg P - Wgniecenie/odkształcenie 1

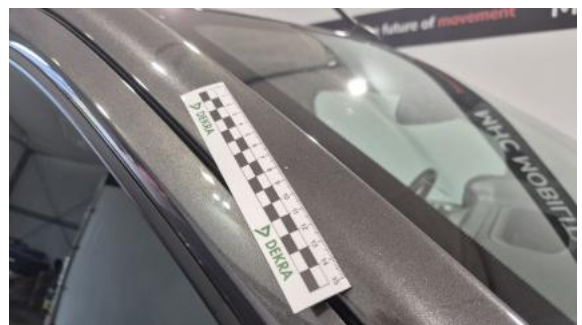
**Fot. 40**

| Poz. | Nazwa części | Nr katalogowy | Opis uszkodzenia | Czas [rbg] |
|---|---|---|---|---|
| 6 | Rama drzwi,przód R | SU001A3170 | rysa/odprysksłupek A, zarysowaniesłupek B | |

Śłupek przedni P - Rysa/odprysk 1

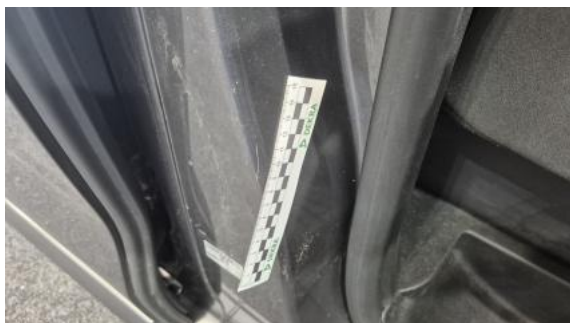
**Fot. 41**

Słupek środkowy P - Rysa/odprysk 1

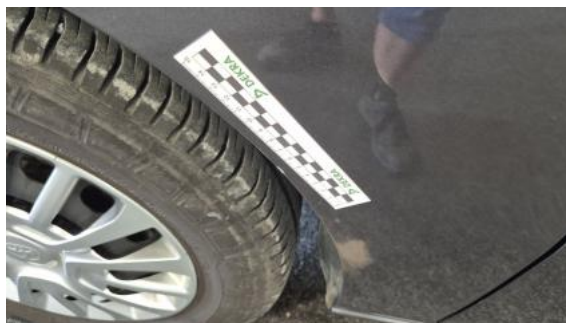
**Fot. 42**

| Poz. | Nazwa części | Nr katalogowy | Opis uszkodzenia | Czas [rbg] |
|---|---|---|---|---|
| 9 | Tylny panel boczny z ramą drzwi R | SU001B4463 | rysa/odprysk, na krawędzi, zarysowanie | |

Błotnik tylny P / Ściana boczna P - Rysa/odprysk 1

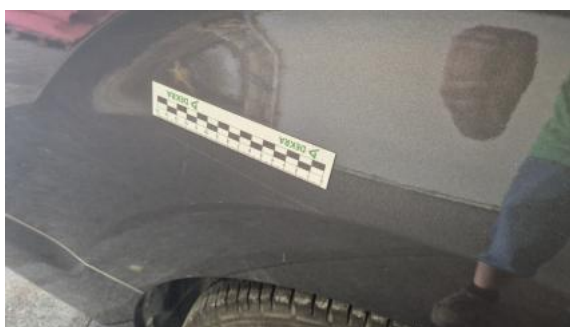
**Fot. 43**

Błotnik tylny P / Ściana boczna P - Rysa/odprysk 2

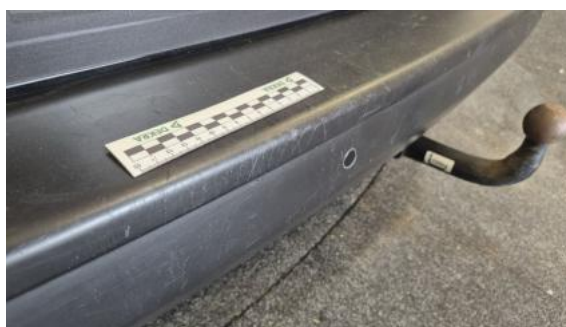
**Fot. 44**

| Poz. | Nazwa części | Nr katalogowy | Opis uszkodzenia | Czas [rbg] |
|---|---|---|---|---|
| 7 | Okładzina zderzaka tylnego | SU001A3233 | liczne, zarysowanie | |

Zderzak tylny - Rysa/odprysk 1

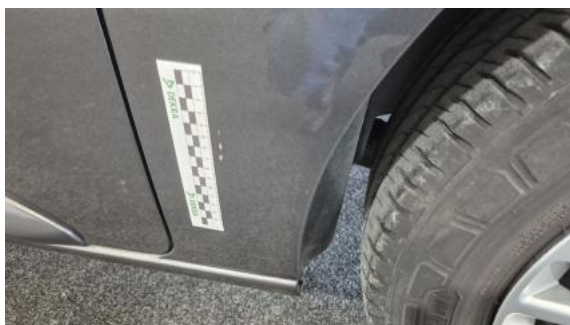
**Fot. 45**

| Poz. | Nazwa części | Nr katalogowy | Opis uszkodzenia | Czas [rbg] |
|---|---|---|---|---|
| 8 | Tylny panel boczny z ramą drzwi L | SU001B4535 | zarysowanie | |

Błotnik tylny L / Ściana boczna L - Rysa/odprysk 1

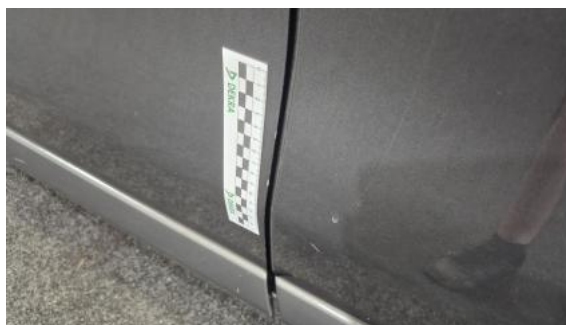
**Fot. 46**

| Poz. | Nazwa części | Nr katalogowy | Opis uszkodzenia | Czas [rbg] |
|---|---|---|---|---|
| 2 | Drzwi przednie (nieuzbrojone) L | SU001B5053 | rysa/odprysk, na krawędzi | |

Drzwi przed L - Rysa/odprysk 1

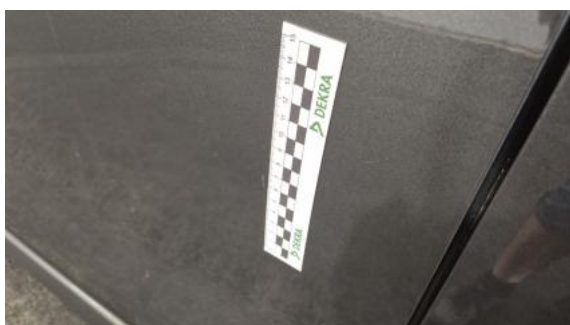
**Fot. 47**

Drzwi przed L - Rysa/odprysk 2

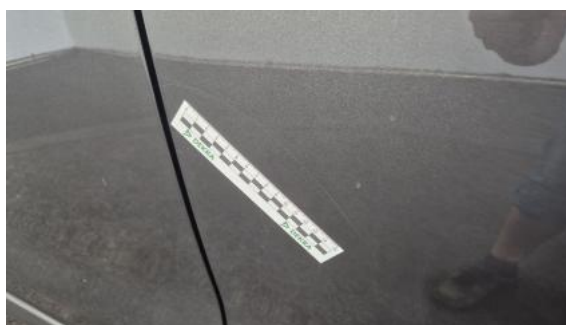
**Fot. 48**

| Poz. | Nazwa części | Nr katalogowy | Opis uszkodzenia | Czas [rbg] |
|---|---|---|---|---|
| 4 | Drzwi części ład.przesuwne L | SU001B4364 | zarysowanie | |

Drzwi tylne L - Rysa/odprysk 1

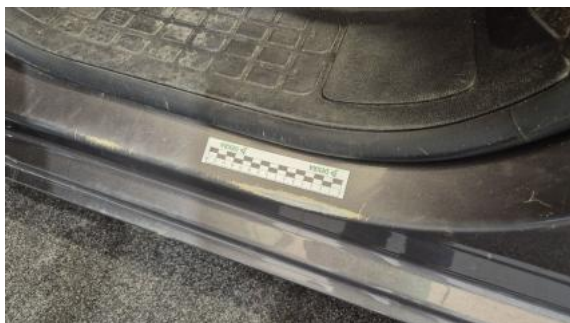
**Fot. 49**

| Poz. | Nazwa części | Nr katalogowy | Opis uszkodzenia | Czas [rbg] |
|---|---|---|---|---|
| 1 | Rama drzwi,przód L | SU001B2559 | liczne, ubytki materiału:powłoki lakierowejpróg | |

Próg L - Rysa/odprysk 1

| Poz. | Nazwa części | Rodzaj lakierowania | Opis uszkodzenia | NS [%] |
|---|---|---|---|---|
| 1 | Próg, część przednia L | III | | |

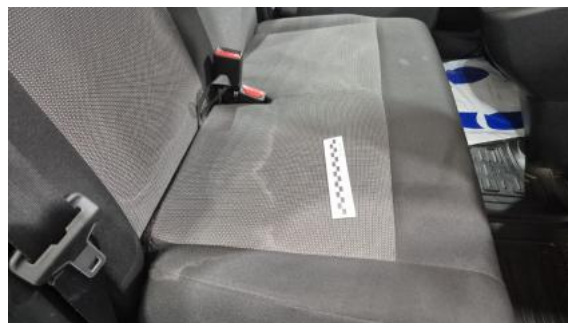
**Fot. 50**

| Poz. | Nazwa części | Nr katalogowy | Opis uszkodzeń | Czas [rbg] |
|---|---|---|---|---|
| 1 | Czyszczenie tapicerki i wykładzin wnętrza | | liczne, zaplamiona(y), liczne, zabrudzenie | |

Fotel prz. praw. - Inne 1

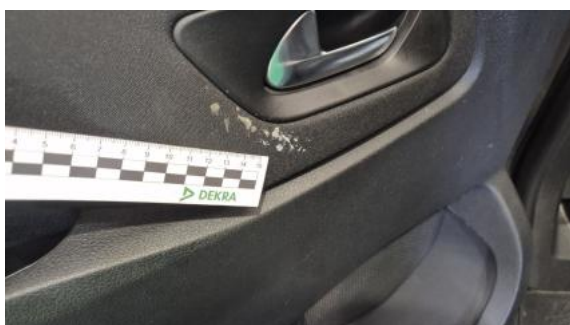
**Fot. 51**

Tapicerka drzwi przednich L - Inne 1

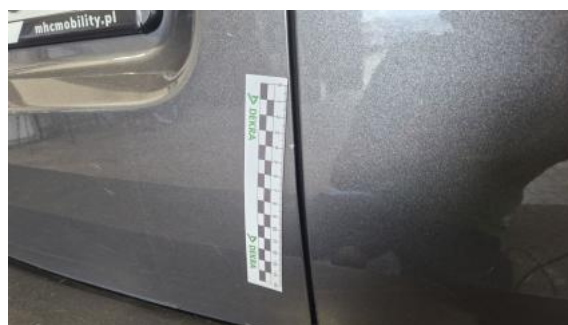
**Fot. 52**

| Poz. | Nazwa części | Nr katalogowy | Opis uszkodzenia | Czas [rbg] |
|---|---|---|---|---|
| 10 | Drzwi tylne, skrzydło lewe L | SU001A4550 | rysa/odprysk, na krawędzi | |

Drzwi tyłu lewe - Rysa/odprysk 1

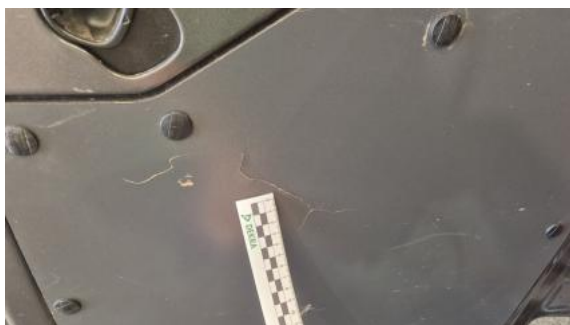
**Fot. 53**

| Poz. | Nazwa części | Nr katalogowy | Opis uszkodzenia | Czas [rbg] |
|---|---|---|---|---|
| 12 | Nakładka pokrywy tylnej dół L | SU001A6758 | pęknięcie | |

Drzwi tyłu lewe - Pęknięcie/rozerwanie 1

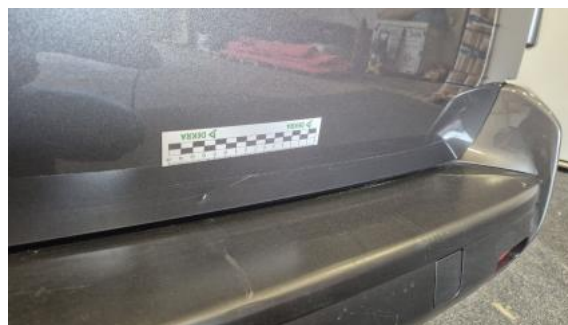
**Fot. 54**

Drzwi tyłu prawe - Rysa/odprysk 1

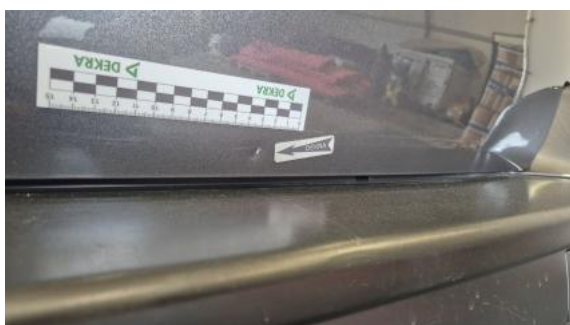
**Fot. 55**

| Poz. | Nazwa części | Nr katalogowy | Opis uszkodzenia | Czas [rbg] |
|---|---|---|---|---|
| 11 | Drzwi tylne, skrzydło prawe R | SU001A4546 | punktowe, wgniecenie, zarysowanie | |

Drzwi tyłu prawe - Wgniecenie/odkształcenie 1

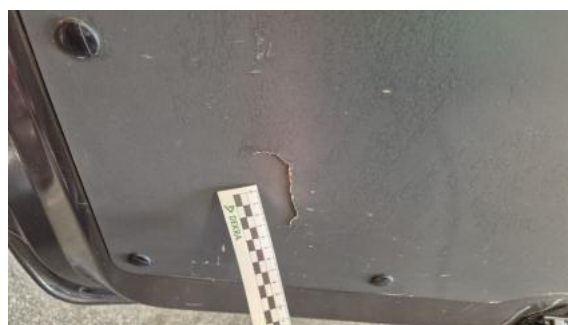
**Fot. 56**

| Poz. | Nazwa części | Nr katalogowy | Opis uszkodzenia | Czas [rbg] |
|---|---|---|---|---|
| 13 | Nakładka pokrywy tylnej dół R | SU001A6757 | pęknięcie | |

Drzwi tyłu prawe - Pęknięcie/rozerwanie 1
