## Ocena stanu technicznego pojazdu

| 0135576 | <b>VOLKSWAGEN, Touran 15-, Touran 1.5 TSI EVO Highline DSG</b> | | | | KOM |
| WW190GE | WVGZZZ1TZNW011581 | | 12-05-2022/2022 | 12-05-2027 | niebieski/METALIK |

**Data oględzin:** 04-06-2025

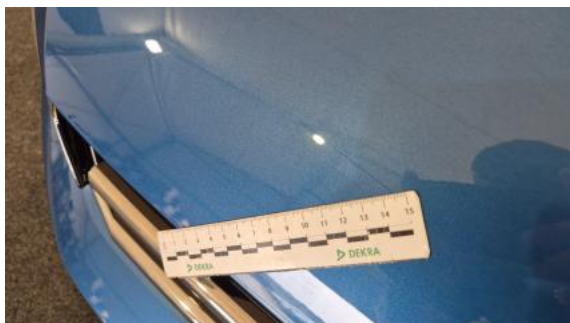
**Fot. 33**

| Poz. | Nazwa części | Nr katalogowy | Opis uszkodzenia | Czas [rbg] |
|---|---|---|---|---|
| 3 | Pokrywa przednia | 5TA823031E | rysa/odprysk | |

Pokrywa komory silnika - Rysa/odprysk 1

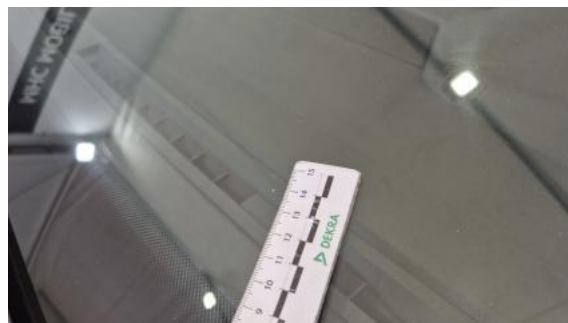
**Fot. 34**

| Poz. | Nazwa części | Nr katalogowy | Opis uszkodzenia | Czas [rbg] |
|---|---|---|---|---|
| 4 | Szyba przednia atermiczna, barwiona | 5TA845011AKNVB | rysa/odprysk | |

Szyba czołowa - Rysa/odprysk 1

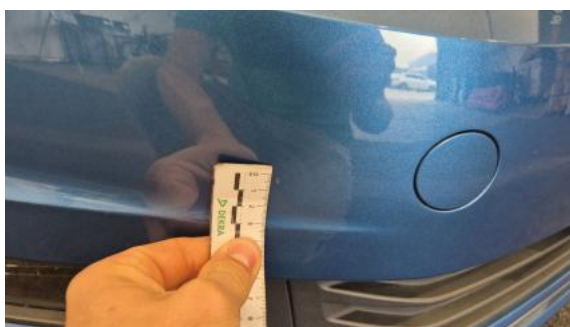
**Fot. 35**

| Poz. | Nazwa części | Nr katalogowy | Opis uszkodzenia | Czas [rbg] |
|---|---|---|---|---|
| 1 | Okladzina zderzaka przedniego | 5TA807217AFGRU | rysa/odprysk | |

Zderzak - Rysa/odprysk 1

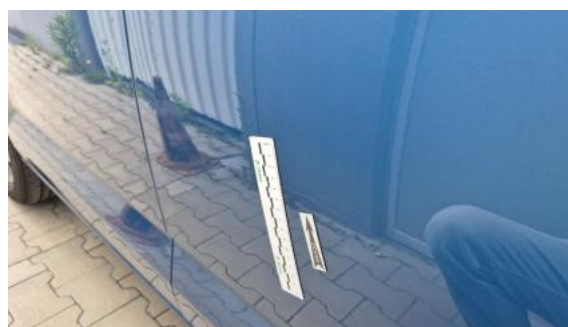
**Fot. 36**

| Poz. | Nazwa części | Nr katalogowy | Opis uszkodzenia | Czas [rbg] |
|---|---|---|---|---|
| 6 | Drzwi przednie (nieuzbrojone) R | 5TA831056AF | wgniecenie | |

Drzwi przednie P - Wgniecenie/odkształcenie 1

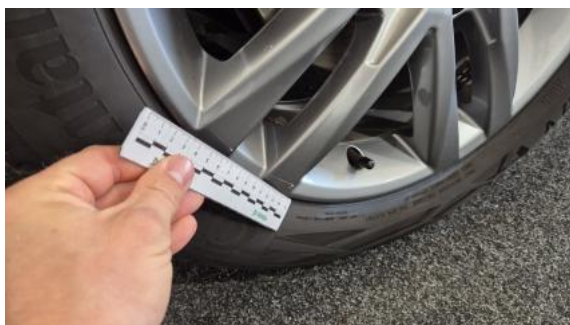
**Fot. 37**

Felga tylna P - Wgniecenie/odkształcenie 1

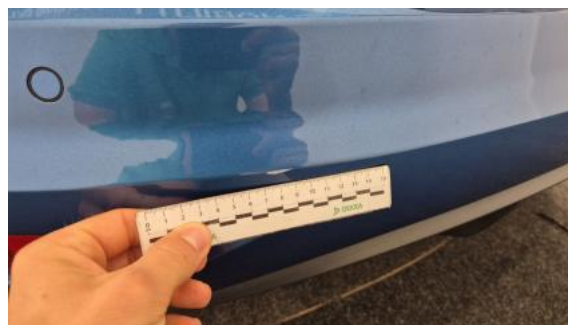
**Fot. 38**

| Poz. | Nazwa części | Nr katalogowy | Opis uszkodzenia | Czas [rbg] |
|---|---|---|---|---|
| 9 | Okladzina zderzaka tylnego | 5TA807417GRU | rysa/odprysk | |

Zderzak tylny - Rysa/odprysk 1

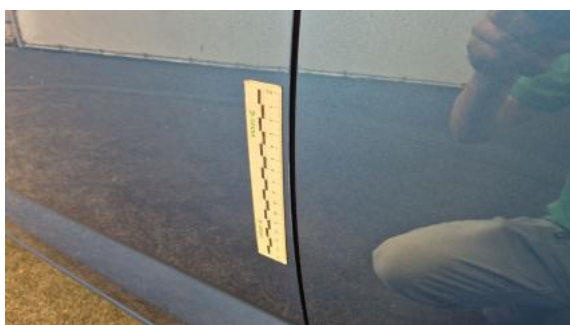
**Fot. 39**

| Poz. | Nazwa części | Nr katalogowy | Opis uszkodzenia | Czas [rbg] |
|---|---|---|---|---|
| 5 | Drzwi przednie (nieuzbrojone) L | 5TA831055AF | rysa/odprysk | |

Drzwi przed L - Rysa/odprysk 1

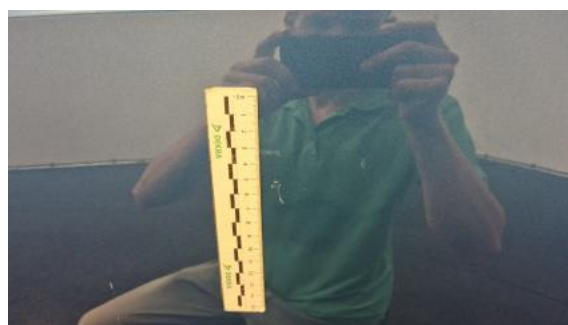
**Fot. 40**

| Poz. | Nazwa części | Nr katalogowy | Opis uszkodzenia | Czas [rbg] |
|---|---|---|---|---|
| 7 | Drzwi tylne (nieuzbrojone) L | 5TA833055AH | rysa/odprysk | |

Drzwi tylne L - Rysa/odprysk 1

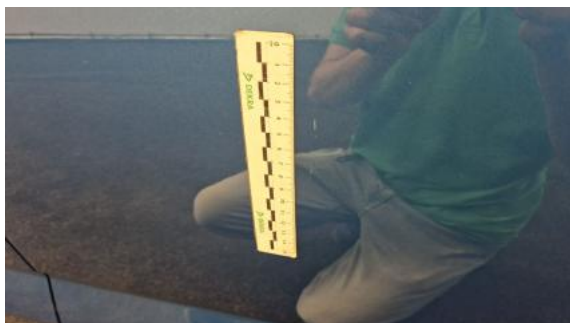
**Fot. 41**

Drzwi tylne L - Rysa/odprysk 2

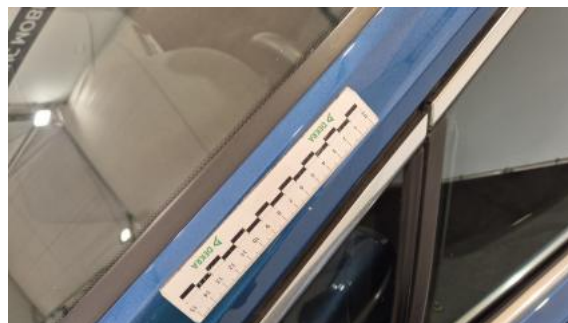
**Fot. 42**

| Poz. | Nazwa części | Nr katalogowy | Opis uszkodzenia | Czas [rbg] |
|---|---|---|---|---|
| 8 | Rama drzwi, przód L | 5TA809835 | rysa/odprysk | |

Słupek przedni L - Rysa/odprysk 1

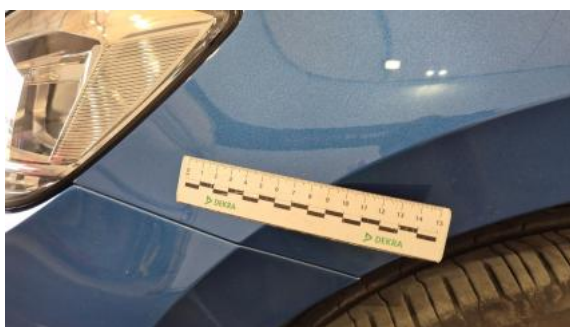
**Fot. 43**

| Poz. | Nazwa części | Nr katalogowy | Opis uszkodzenia | Czas [rbg] |
|---|---|---|---|---|
| 2 | Błotnik przedni L | 5TA821105 | rysa/odprysk | |

Łotnik przedni L - Rysa/odprysk 1

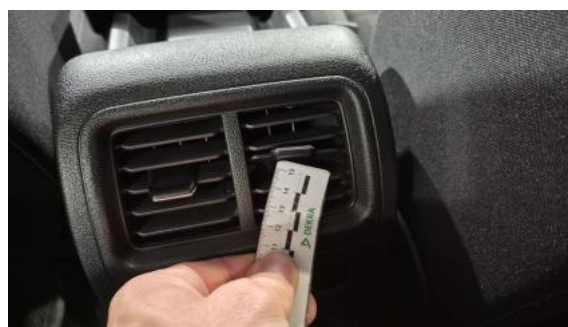
**Fot. 44**

| Poz. | Nazwa części | Nr katalogowy | Opis uszkodzenia | NS [%] |
|---|---|---|---|---|
| 1 | Nakładka konsoli środkowej tył | 5TA864298G82V | pęknięcie | |

Konsola tunelu śr. - Pęknięcie/rozerwanie 1
