Nr zlecenia DEKRA: MHC/WAW/15012/24/02/27
Nr zlecenia/szkody:
Data zlecenia: 27-02-2024

Ocena stanu technicznego pojazdu

Eurotax-Kod EC	Marka, model, typ pojazdu				Rodzaj nadwozia
0125079	OPEL, Insignia B Sports Tourer 17-20, Insignia 2.0 CDTI Elite S&am...				KOM
Rodzaj silnika	Pojemność [ccm]	Moc [KM/kW]	Skrzynia biegów	Stan licznika [km] (odczytany)	Ilość drzwi/miejsc
z zapłonem samoczynnym	1956	170/125	manualna	159 031	5/5
Nr rej. pojazdu	Nr nadwozia (VIN)		Data 1-rej./rok prod.	Następne bad. tech.	Lakier
WW0826W	W0VZT8EG8K1053583		17-04-2019/2019	13-04-2024	szary/METALIK

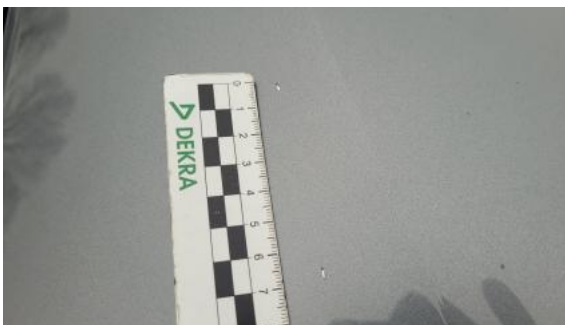
Poz.	Nazwa części	Nr katalogowy	Opis uszkodzenia	Czas [rbg]
1	Okładzina zderzaka przedniego	39159649	rysa/odprysk	
2	Pokrywa przednia	39218147	rysa/odprysk	
3	Ostona lusterka zewnętrznego L	YR003595ZM	rysa/odprysk

Fot. 37
Pokrywa komory silnika - Rysa/odprysk 1

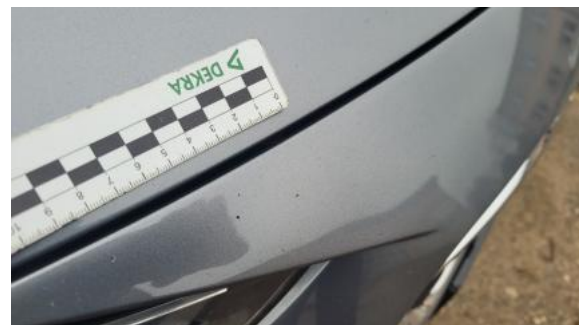
Fot. 38
Zderzak - Rysa/odprysk 1

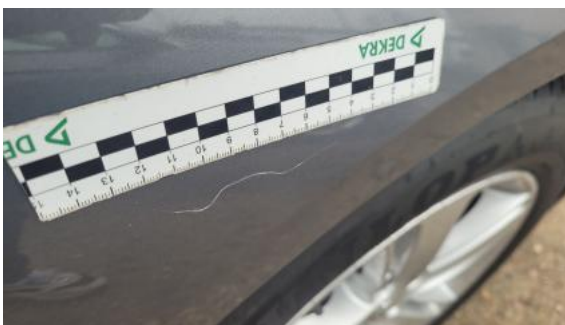
Poz.	Nazwa części	Nr katalogowy	Opis uszkodzenia	Czas [rbg]
1	Błotnik przedni R	39125440	rysa/odprysk	
2	Drzwi przednie (nieuzbrojone) R	YR00659380	wgniecenie	0.5
3	Błotnik tylny L	YR00676280	liczne, wgniecenie, rysa/odprysk	0.5
4	Błotnik tylny R	YR00676380	wgniecenie, zarysowanie	0.5
5	Felga koła tylnego prawego		zarysowanie	0.5
6	Felga koła przedniego prawego		zarysowanie	0.5

Fot. 39
Błotnik przedni P - Rysa/odprysk 1

Poz.	Nazwa części	Rodzaj lakierowania	Opis uszkodzenia	NS [%]
1	Błotnik przedni kompletny R	III		
2	Drzwi przednie, część dolna F R	III		
3	Błotnik tylny K L	III		
4	Błotnik tylny K R	III		
5	Tarcza koła (ALU) - duża	SP		
6	Tarcza koła (ALU) - duża	SP

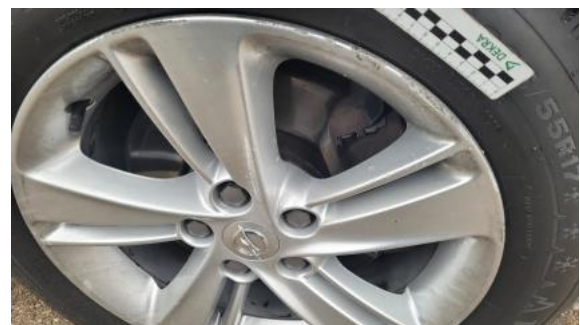
Fot. 40
Felga aluminiowa przednia P - Rysa/odprysk 1

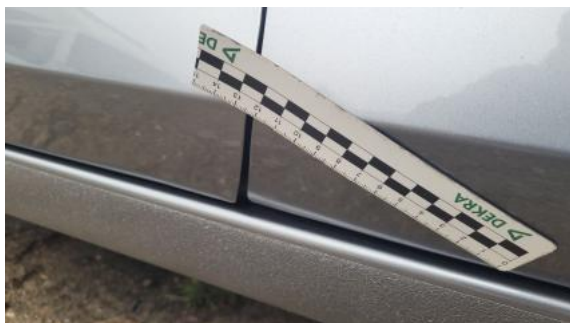
Fot. 41
Drzwi przednie P - Wgniecenie/odkształcenie 1

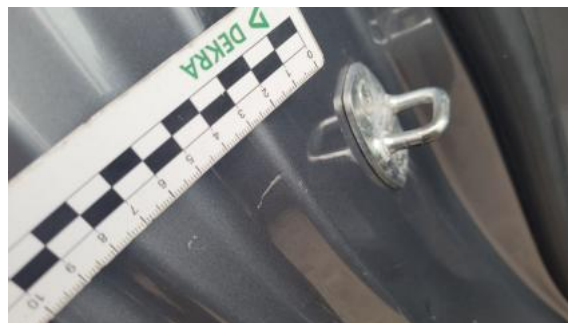
Fot. 42
Błotnik tylny P / Ściana boczna P - Rysa/odprysk 1

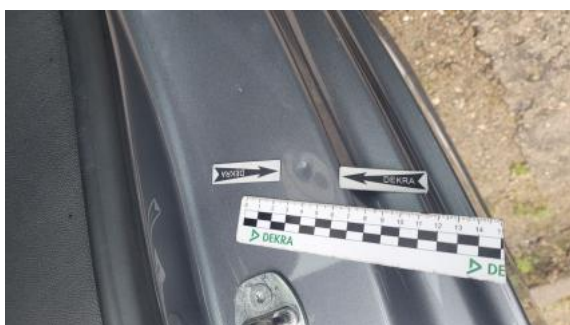
Fot. 43
Błotnik tylny P / Ściana boczna P - Wgniecenie/odkształcenie 1

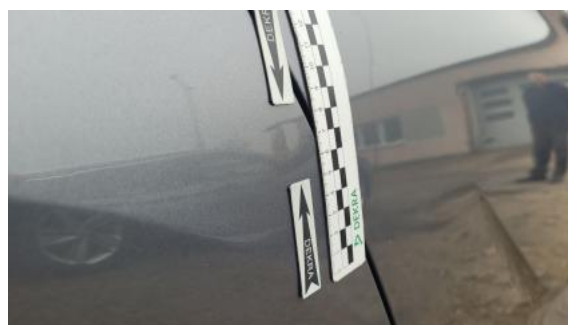
Fot. 44
Błotnik tylny P / Ściana boczna P - Wgniecenie/odkształcenie 2

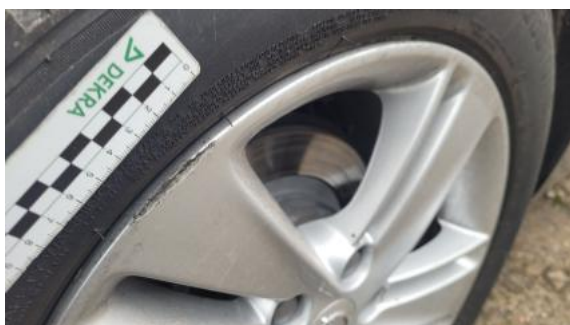
Fot. 45
Felga aluminiowa tylna P - Rysa/odprysk 1

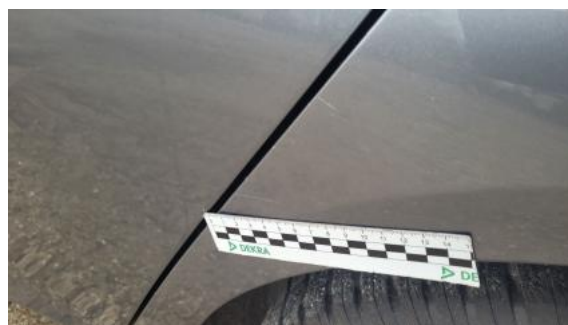
Fot. 46
Błotnik tylny L / Ściana boczna L - Rysa/odprysk 1

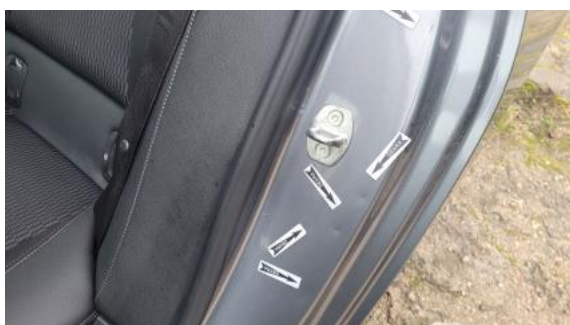
Fot. 47
Błotnik tylny L / Ściana boczna L - Rysa/odprysk 2

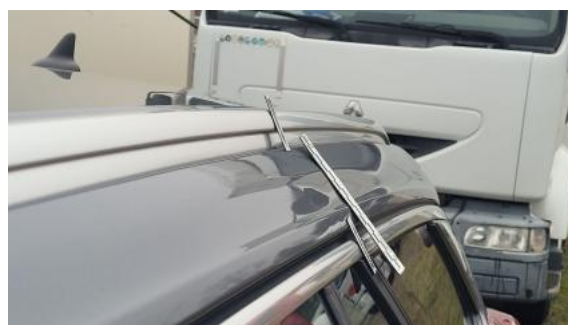
Fot. 48
Błotnik tylny L / Ściana boczna L - Wgniecenie/odkształcenie 1

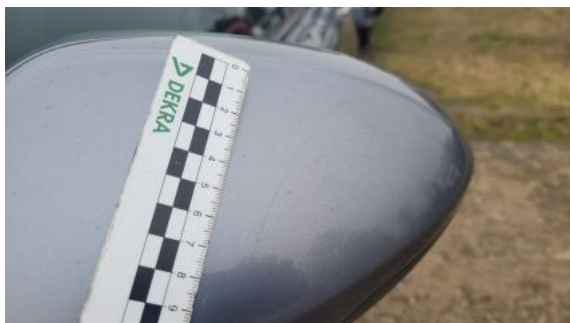
Fot. 49

Lusterko zew L - Rysa/odprysk 1
