## Ocena stanu technicznego pojazdu

| 0155201 | <b>TOYOTA, Corolla Hatchback 22-, Corolla 1.8 Hybrid Comfort</b> | | | | hatchback |
| WE5L533 | SB1K93BE90E280730 | | 22-02-2022/2021 | 18-02-2027 | biały/UNI |

**Data oględzin:** 06-03-2026

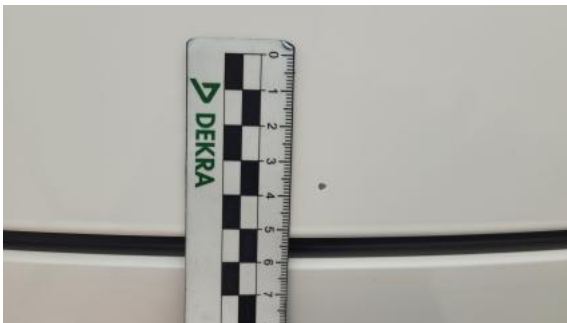
| Poz. | Nazwa części | Nr katalogowy | Opis uszkodzenia | Czas [rbg] |
|---|---|---|---|---|
| 1 | Pokrywa przednia | 5330102380 | rysa/odprysk | |

**Fot. 33**  
Pokrywa komory silnika - Rysa/odprysk 1

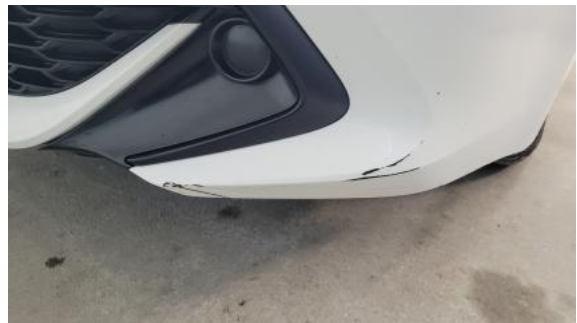
| Poz. | Nazwa części | Nr katalogowy | Opis uszkodzenia | NS [%] |
|---|---|---|---|---|
| 1 | Okladzina zderzaka przedniego | 52119F2907 | pęknięcie/rozerwanie, rysa/odprysk | |

**Fot. 34**  
Zderzak - Rysa/odprysk 1

| Poz. | Nazwa części | Rodzaj lakierowania | Opis uszkodzenia | NS [%] |
|---|---|---|---|---|
| 1 | Zderzak przedni b-e | K2 | | |

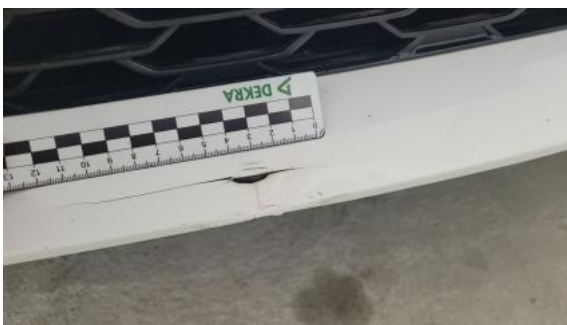
**Fot. 35**  
Zderzak - Pęknięcie/rozerwanie 1

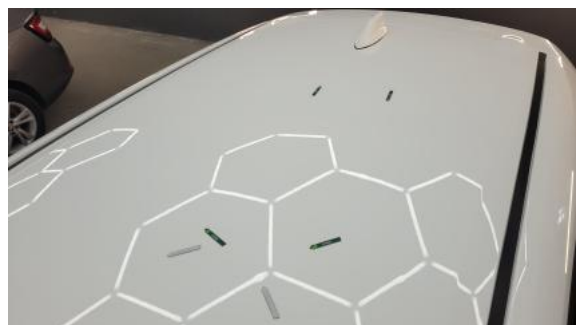
drobne rysy oraz odpryski na szybie czołowej, duża ilość wgnieceń na dachu pojazdu,

**Fot. 36**  
Dach - zdjęcie poglądowe 1

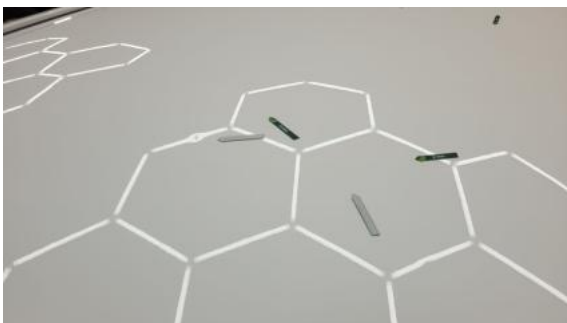
| Poz. | Nazwa części | Nr katalogowy | Opis uszkodzenia | Czas [rbg] |
|---|---|---|---|---|
| 1 | Dach | 6311102670 | wgniecenie/odkształcenie | 2 |

**Fot. 37**  
Dach - Wgniecenie/odkształcenie 1

| Poz. | Nazwa części | Rodzaj lakierowania | Opis uszkodzenia | NS [%] |
|---|---|---|---|---|
| 2 | Dach, część środkowa | III | | |

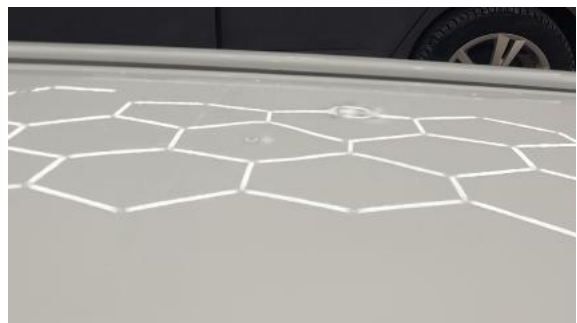
**Fot. 38**  
Dach - Wgniecenie/odkształcenie 2

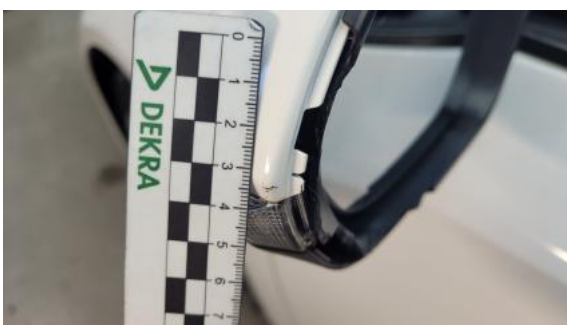
| Poz. | Nazwa części | Nr katalogowy | Opis uszkodzenia | Czas [rbg] |
|---|---|---|---|---|
| 2 | Oslona lusterka zewnętrznego L | 8794502370B0 | rysa/odprysk | |

**Fot. 39**  
Lusterko zew L - Rysa/odprysk 1

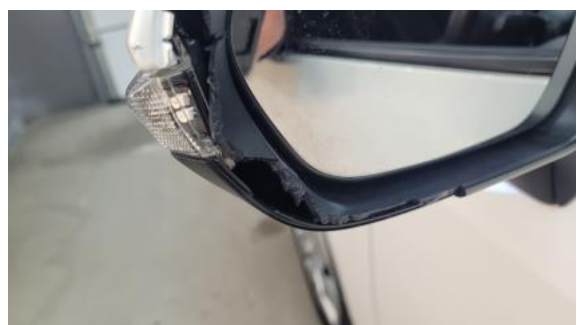
| 2 | Lusterko zewn.ustaw.elekt.r./ogrzew. L | 8794002L31 | pęknięcie/rozerwanie | |

**Fot. 40**  
Lusterko zew L - Pęknięcie/rozerwanie 1
