Nr zlecenia DEKRA: MHC/WAW/09674/26/02/05  
Nr zlecenia/szkody:  
Data zlecenia: 05-02-2026

## Ocena stanu technicznego pojazdu

| 0154218 | <b>VOLVO, XC60 21-, XC60 B4 D Plus Bright aut</b> | | | | KOM |

**Data oględzin:** 18-02-2026

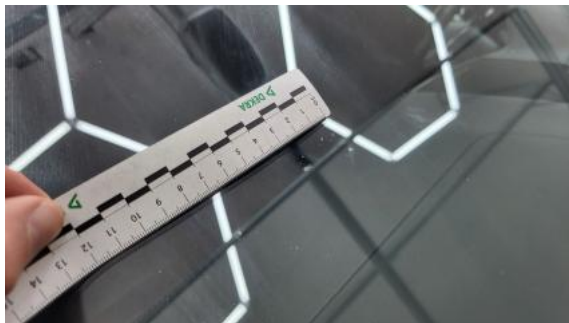
**Fot. 33**

| Poz. | Nazwa części | Nr katalogowy | Opis uszkodzenia | Czas [rbg] |
|---|---|---|---|---|
| 2 | Szyba przednia barwiona | 32368715 | rysa/odprysk | |

Szyba czołowa - Rysa/odprysk 1

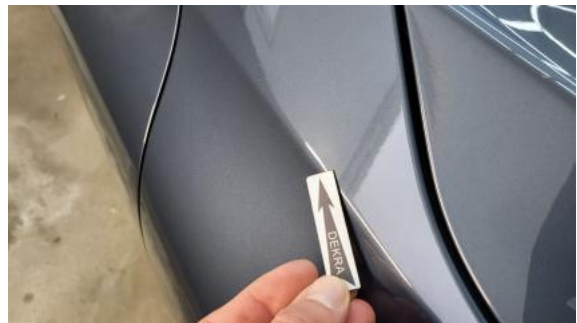
**Fot. 34**

| Poz. | Nazwa części | Nr katalogowy | Opis uszkodzenia | Czas [rbg] |
|---|---|---|---|---|
| 1 | Błotnik przedni R | 32297442 | wgniecenie/odkształcenie | |

Blotnik przedni P - Wgniecenie/odkształcenie 1

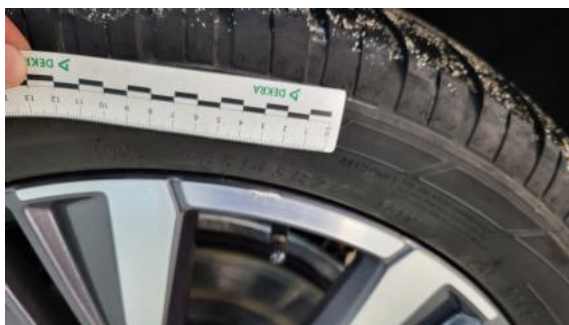
**Fot. 35**

| Poz. | Nazwa części | Nr katalogowy | Opis uszkodzenia | Czas [rbg] |
|---|---|---|---|---|
| 4 | Felga tylna L | | rysa/odprysk | |

Felga aluminiowa tylna L - Rysa/odprysk 1

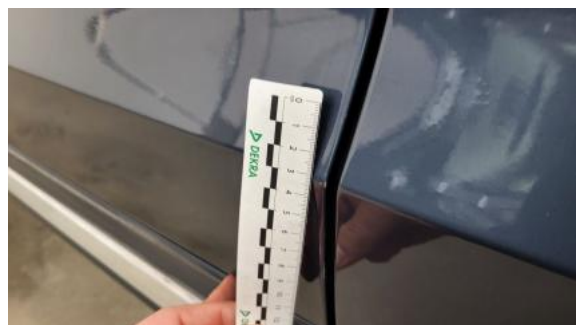
**Fot. 36**

| Poz. | Nazwa części | Nr katalogowy | Opis uszkodzenia | Czas [rbg] |
|---|---|---|---|---|
| 3 | Poszycie drzwi przednich L | 32345959 | rysa/odprysk | |

Drzwi przed L - Rysa/odprysk 1
