Nr zlecenia DEKRA: MHC/WAW/21497/26/03/11  
 Nr zlecenia/szkody:  
 Data zlecenia: 11-03-2026

## Ocena stanu technicznego pojazdu

Eurotax-Kod EC	Marka, model, typ pojazdu				Rodzaj nadwozia
0145786	<b>OPEL, Astra V Sports Tourer 19-22, Astra V 1.5 CDTI Business Eleg</b>				KOM
Rodzaj silnika	Pojemność [ccm]	Moc [KM/kW]	Skrzynia biegów	Stan licznika [km] (odczytany)	Ilość drzwi/miejsc
z zapłonem samoczynnym	1496	122/90	manualna	163 479	5/5
Nr rej. pojazdu	Nr nadwozia (VIN)		Data 1-rej./rok prod.	Następne bad. tech.	Lakier
WE5H936	W0VBE8EV8N8036028		29-01-2022/2022	27-01-2027	niebieski/2-warstwowy metalizowany

**Data oględzin:** 18-03-2026

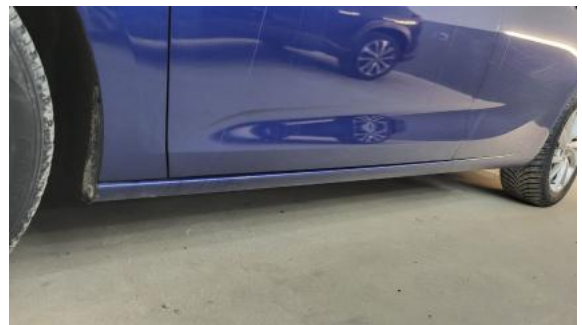
Poz.	Nazwa części	Przedział grubości powłoki lakierowej [µm]
1	Próg lewy	150 - 500
2	Błotnik tylny lewy/ściana boczna lewa	150 - 500

**Fot. 12**  
Próg lewy (widok od przodu)

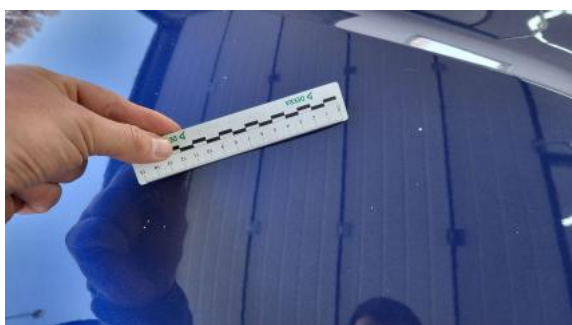
Poz.	Nazwa części	Nr katalogowy	Opis uszkodzenia	Czas [rbg]
1	Błotnik przedni R	39011391	rysa/odprysk	
2	Pokrywa przednia	39169009	liczne, rysa/odprysk	
3	Drzwi tylne (nieuzbrojone) R	39094745	inne: ślady substancji obcej

**Fot. 35**  
Pokrywa komory silnika - Rysa/odprysk 1

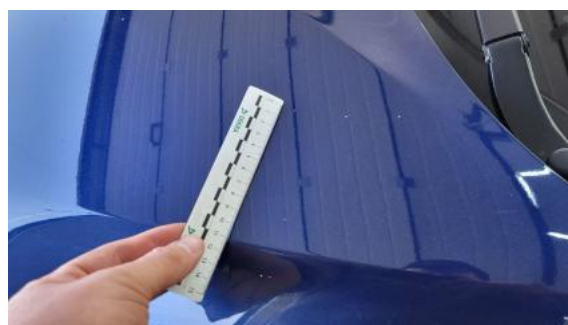
**Fot. 36**  
Pokrywa komory silnika - Rysa/odprysk 2

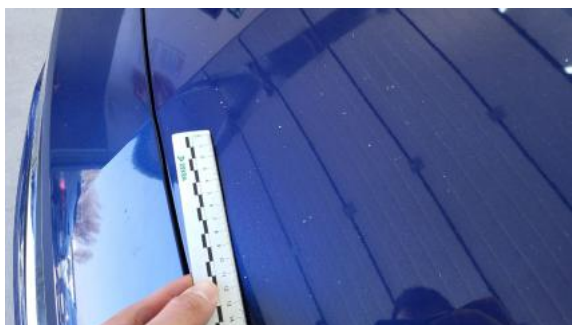
**Fot. 37**  
Pokrywa komory silnika() - Rysa/odprysk 3

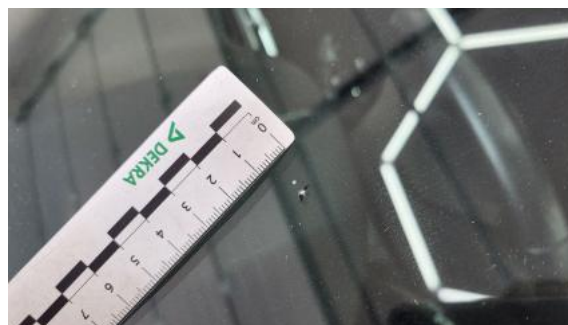
Poz.	Nazwa części	Nr katalogowy	Opis uszkodzenia	NS [%]
1	Szyba przednia barwiona	39220167	pęknięcie/rozerwanie

**Fot. 38**  
Szyba czołowa - Pęknięcie/rozerwanie 1

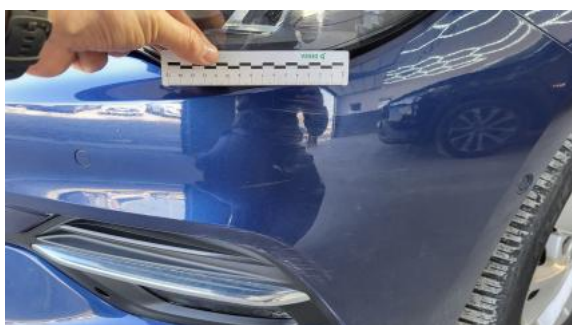
Poz.	Nazwa części	Nr katalogowy	Opis uszkodzenia	Czas [rbg]
1	Okładzina zderzaka przedniego	39130492	rysa/odprysk	0.5

**Fot. 39**  
Zderzak - Rysa/odprysk 1

Poz.	Nazwa części	Rodzaj lakierowania	Opis uszkodzenia	NS [%]
1	Zderzak przedni k	K3

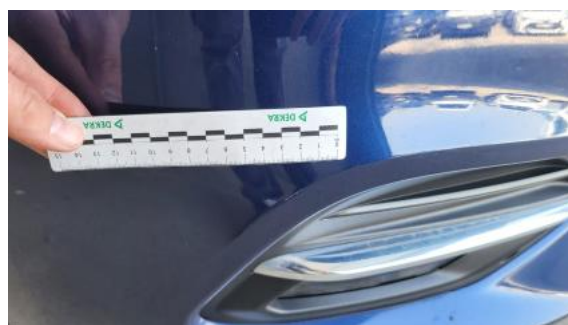
**Fot. 40**  
Zderzak - Rysa/odprysk 2

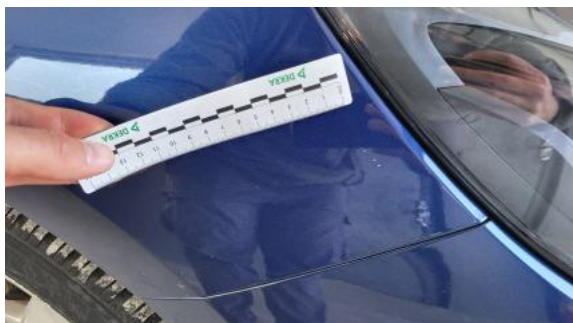
**Fot. 41**  
Błotnik przedni P - Rysa/odprysk 1

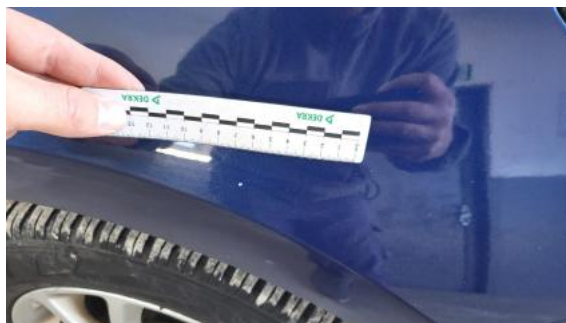
**Fot. 42**  
Błotnik przedni P - Rysa/odprysk 2

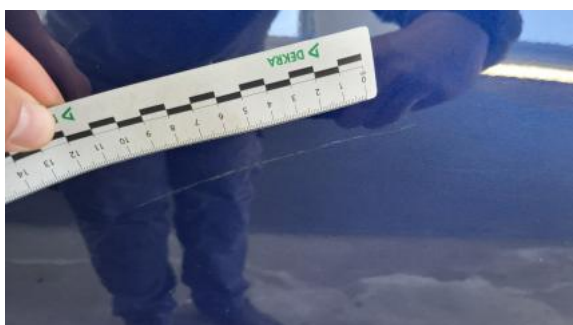
**Fot. 43**  
Drzwi tylne P - Inne 1
