**Ocena stanu technicznego pojazdu**

| 0150994 | <b>SKODA, Kodiaq 21-24, Kodiaq 2.0 TSI 4x4 Style DSG</b> | | | | KOM |
| WE5J877 | TMBLE7NS8N8024458 | | 08-02-2022/2022 | 06-02-2027 | szary/METALIK |

**Data oględzin:** 08-09-2026**Miejsce oględzin:**

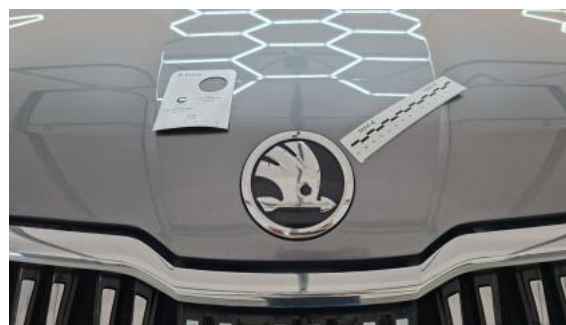
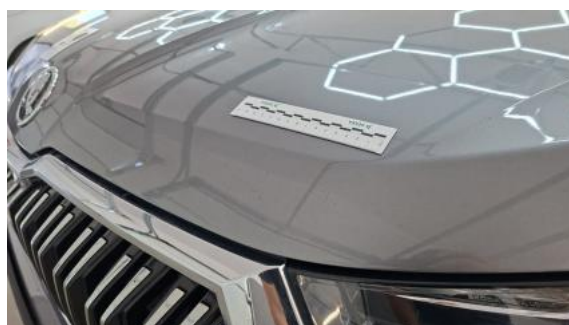
| Poz. | Nazwa części | Nr katalogowy | Opis uszkodzenia | Czas [rbg] |
|---|---|---|---|---|
| 2 | Pokrywa przednia | 565823031B | liczne, rysa/odprysk | |

Pokrywa komory silnika - Rysa/odprysk 1

Pokrywa komory silnika - Rysa/odprysk 2

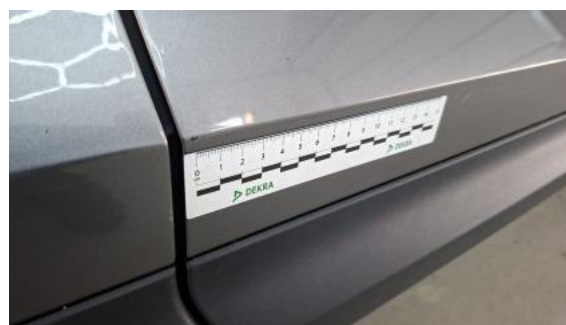
**Fot. 40**

| Poz. | Nazwa części | Nr katalogowy | Opis uszkodzenia | Czas [rbg] |
|---|---|---|---|---|
| 4 | Drzwi przednie (nieuzbrojone) R | 565831056 | rysa/odprysk | |

Drzwi przednie P - Rysa/odprysk 1

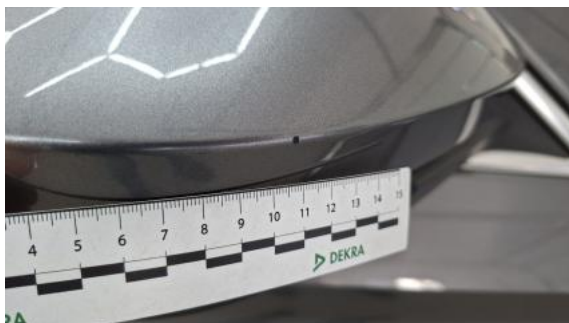
**Fot. 41**

| Poz. | Nazwa części | Nr katalogowy | Opis uszkodzenia | Czas [rbg] |
|---|---|---|---|---|
| 5 | Osłona lusterka zewnętrznego R | 565857538AGRU | rysa/odprysk | |

Obudowa lusterka zew P - Rysa/odprysk 1

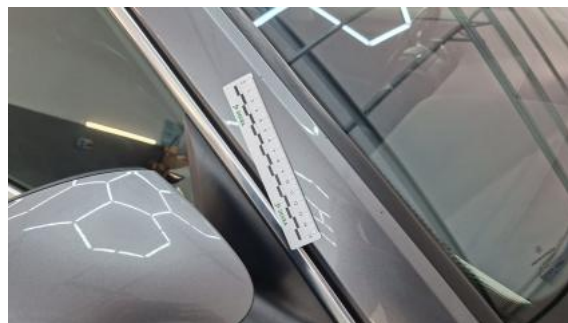
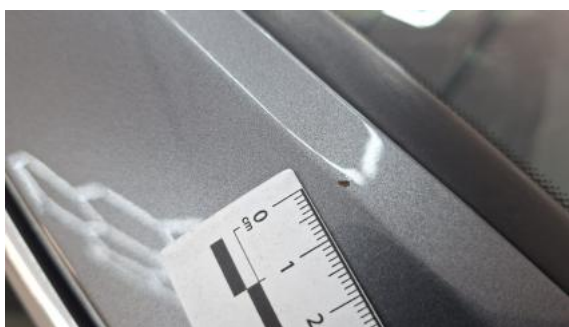
| Poz. | Nazwa części | Nr katalogowy | Opis uszkodzenia | Czas [rbg] |
|---|---|---|---|---|
| 1 | Słupek przedni (A) R | 565809602A | głębokie, odpryski lakieru, ślady korozji | |

Słupek przedni P - Rysa/odprysk 1

Słupek przedni P - Rysa/odprysk 2

| Poz. | Nazwa części | Rodzaj lakierowania | Opis uszkodzenia | NS [%] |
|---|---|---|---|---|
| 1 | Słupek przedni (A), część górna R | III | | |

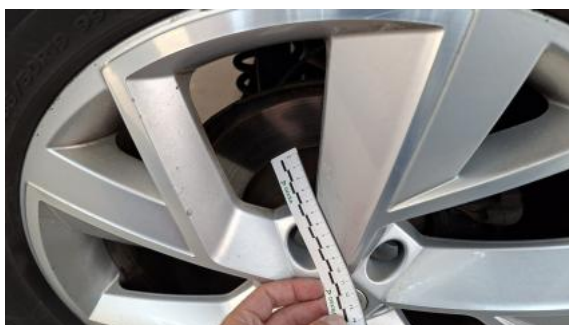
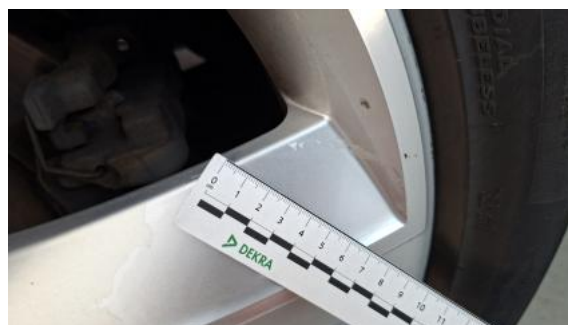
| Poz. | Nazwa części | Nr katalogowy | Opis uszkodzenia | Czas [rbg] |
|---|---|---|---|---|
| 9 | Tarcza koła tylnego AL R | | liczne, zarysowanie | 0.1 |

Felga aluminiowa tylna P - Rysa/odprysk 1

Felga aluminiowa tylna P - Rysa/odprysk 2

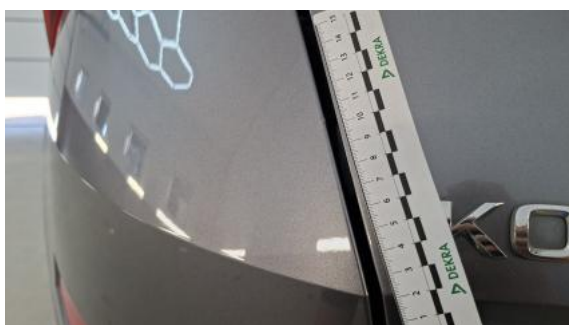
**Fot. 47**

| Poz. | Nazwa części | Nr katalogowy | Opis uszkodzenia | Czas [rbg] |
|---|---|---|---|---|
| 7 | Nakładka zderzaka tylnego, góra | 565807421B | rysa/odprysk | |

Zderzak tylny cz L - Rysa/odprysk 1

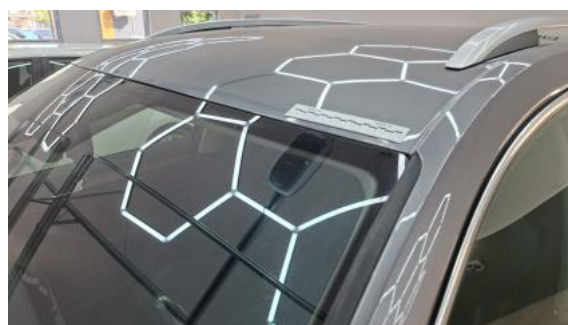
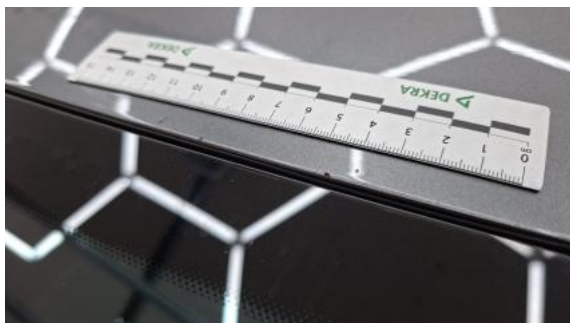
| Poz. | Nazwa części | Nr katalogowy | Opis uszkodzenia | Czas [rbg] |
|---|---|---|---|---|
| 2 | Dach | 565817101 | liczne, odpryski lakieru, na krawędzi, ślady korozji | |

Dach - Rysa/odprysk 1

Dach - Rysa/odprysk 2

| Poz. | Nazwa części | Rodzaj lakierowania | Opis uszkodzenia | NS [%] |
|---|---|---|---|---|
| 2 | Dach, część środkowa | III | | |

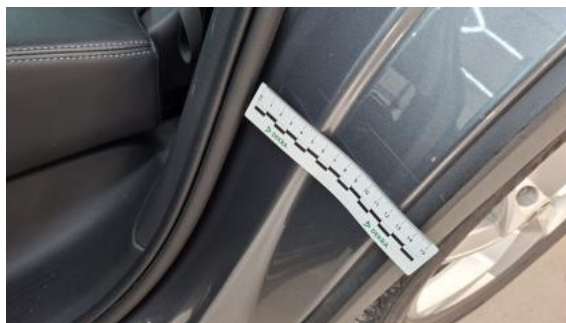
**Fot. 50**

| Poz. | Nazwa części | Nr katalogowy | Opis uszkodzenia | Czas [rbg] |
|---|---|---|---|---|
| 8 | Błotnik tylny L | 565809601C | zarysowanie | |

Łotnik tylny L / Ściana boczna L - Rysa/odprysk 1

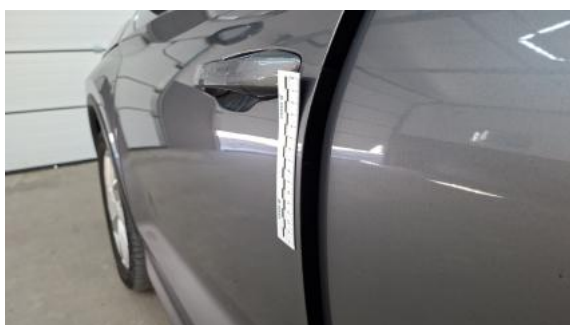
**Fot. 51**

| Poz. | Nazwa części | Nr katalogowy | Opis uszkodzenia | Czas [rbg] |
|---|---|---|---|---|
| 3 | Drzwi przednie (nieuzbrojone) L | 565831055 | rysa/odprysk, na krawędzi | |

Drzwi przed L - Rysa/odprysk 1

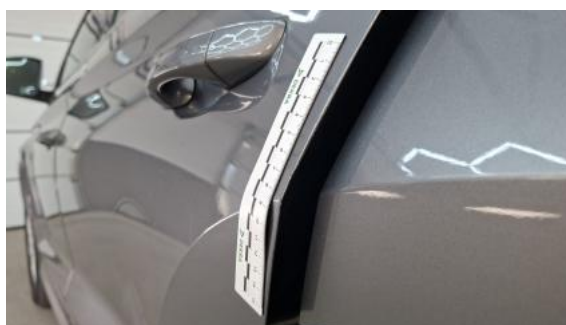
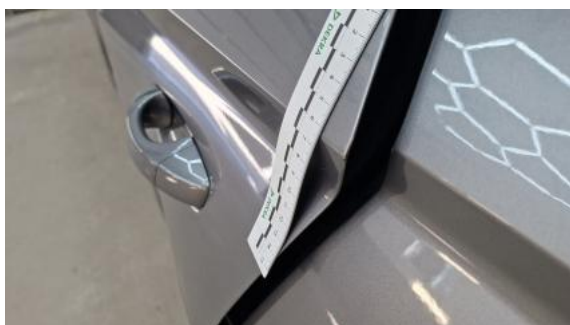
| Poz. | Nazwa części | Nr katalogowy | Opis uszkodzenia | Czas [rbg] |
|---|---|---|---|---|
| 6 | Drzwi tylne (nieuzbrojone) L | 565833055 | rysa/odprysk, na krawędzi | |

Drzwi tylne L - Rysa/odprysk 1

Drzwi tylne L - Rysa/odprysk 2

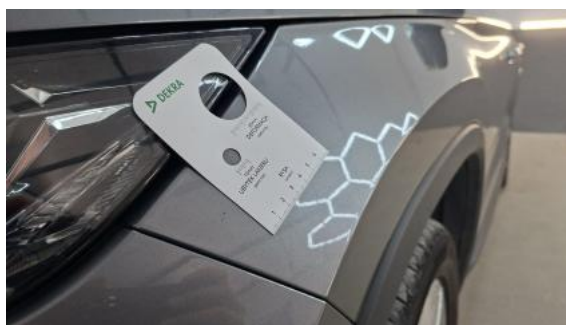
**Fot. 54**

| Poz. | Nazwa części | Nr katalogowy | Opis uszkodzenia | Czas [rbg] |
|---|---|---|---|---|
| 1 | Błotnik przedni L | 565821105 | zarysowanie | |

Łotnik przedni L - Rysa/odprysk 1
