Nr zlecenia DEKRA: MHC/WAW/53453/25/07/22  
Nr zlecenia/szkody:  
Data zlecenia: 22-07-2025

## Ocena stanu technicznego pojazdu

| 0142688 | <b>BMW, Seria 3 Touring [G21] 19-22, 318i Advantage aut</b> | | | | KOM |
| WE5H127 | WBA71DZ0X0FM14614 | | 26-01-2021/2021 | 24-01-2027 | biały/2-warstwowy metalizowany |

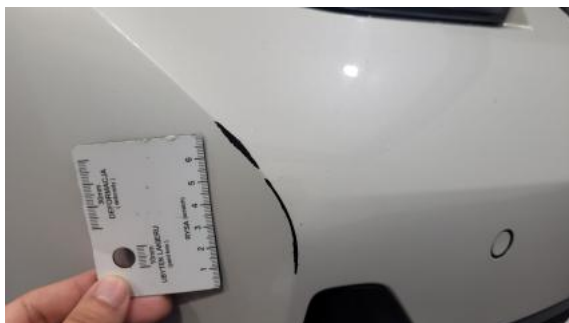
| Poz. | Nazwa części | Nr katalogowy | Opis uszkodzenia | Czas [rbg] |
|---|---|---|---|---|
| 1 | Okładzina zderzaka przedniego | 51118496503 | rysa/odprysk | 1 |

**Fot. 33**  
Zderzak - Rysa/odprysk 1

| Poz. | Nazwa części | Rodzaj lakierowania | Opis uszkodzenia | NS [%] |
|---|---|---|---|---|
| 1 | Zderzak przedni k | K3 | | |

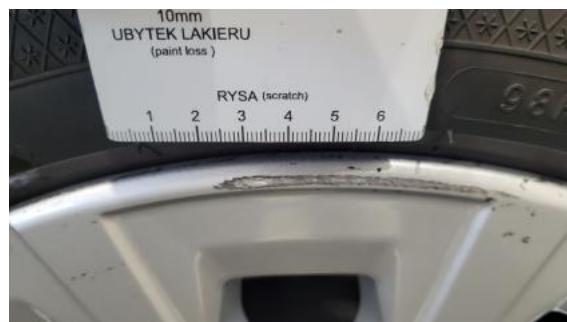
| Poz. | Nazwa części | Nr katalogowy | Opis uszkodzenia | Czas [rbg] |
|---|---|---|---|---|
| 4 | Tarcza koła przód R | 36116876921 | rysa/odprysk | |

**Fot. 34**  
Felga aluminiowa przednia P - Rysa/odprysk 1

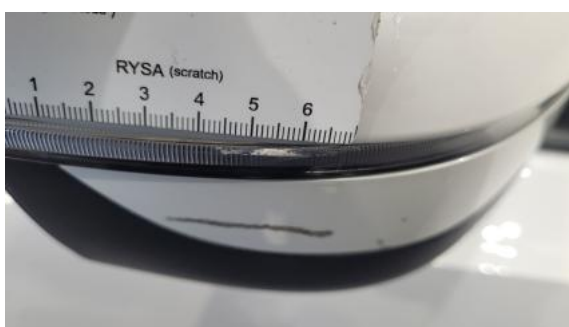
| Poz. | Nazwa części | Nr katalogowy | Opis uszkodzenia | Czas [rbg] |
|---|---|---|---|---|
| 2 | Kierunkowskaz boczny L | 63137498159 | rysa/odprysk | |

**Fot. 35**  
Kierunkowskaz boczny/lusterka P - Rysa/odprysk 1

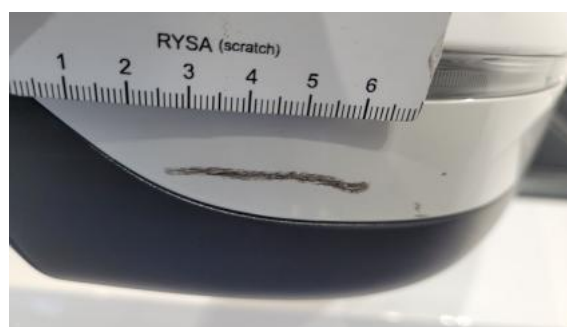
| Poz. | Nazwa części | Nr katalogowy | Opis uszkodzenia | Czas [rbg] |
|---|---|---|---|---|
| 1 | Ostona lusterka zewnętrznego L | 51168492897 | rysa/odprysk | |

**Fot. 36**  
Obudowa lusterka zew P - Rysa/odprysk 1

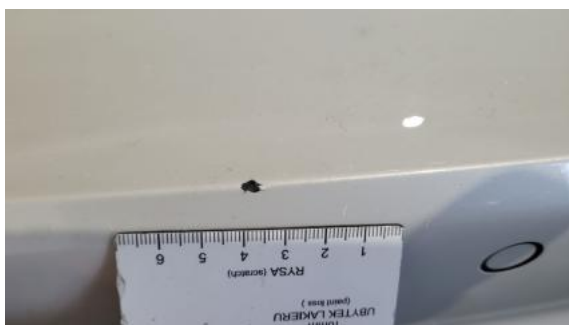
| Poz. | Nazwa części | Nr katalogowy | Opis uszkodzenia | Czas [rbg] |
|---|---|---|---|---|
| 3 | Okładzina zderzaka tylnego | 51128493966 | rysa/odprysk | |

**Fot. 37**  
Zderzak tylny - Rysa/odprysk 1

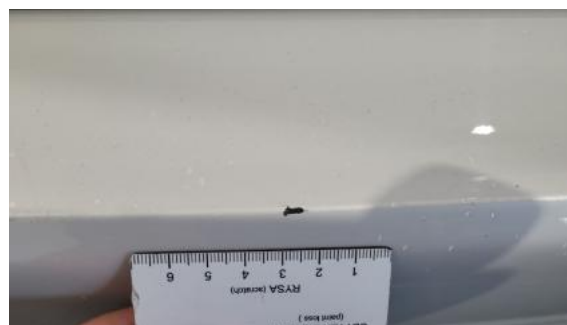
**Fot. 38**  
Zderzak tylny - Rysa/odprysk 2

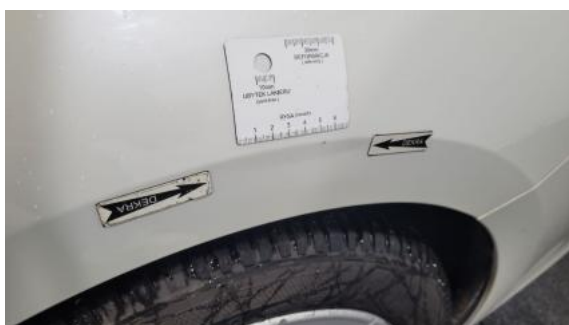
| Poz. | Nazwa części | Nr katalogowy | Opis uszkodzenia | Czas [rbg] |
|---|---|---|---|---|
| 2 | Błotnik tylny L | 41007493269 | wgniecenie/odkształcenie | 1.5 |

**Fot. 39**  
Błotnik tylny L / Ściana boczna L - Wgniecenie/odkształcenie 1

| Poz. | Nazwa części | Rodzaj lakierowania | Opis uszkodzenia | NS [%] |
|---|---|---|---|---|
| 2 | Błotnik tylny K L | III | | |
