## Ocena stanu technicznego pojazdu

| 0143268 | <b>HYUNDAI, i30 Wagon 20-24, i30 1.5 DPI Comfort</b> | | | | KOM |
| WE5N956 | TMAH381CANJ112028 | | 10-03-2022/2022 | 10-03-2027 | srebrny/2-warstwowy metalizowany |

**Data oględzin:** 18-02-2026

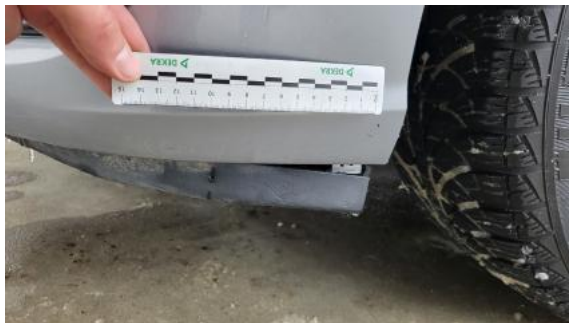
**Fot. 33**

Spoiler zderzaka przedniego - Inne 1

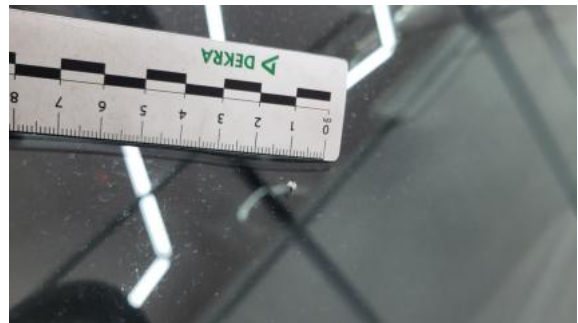
**Fot. 34**

| Poz. | Nazwa części | Nr katalogowy | Opis uszkodzenia | NS [%] |
|---|---|---|---|---|
| 1 | Szyba przednia barwiona | 86110A6500 | pęknięcie/rozerwanie | |

Szyba czołowa - Pęknięcie/rozerwanie 1

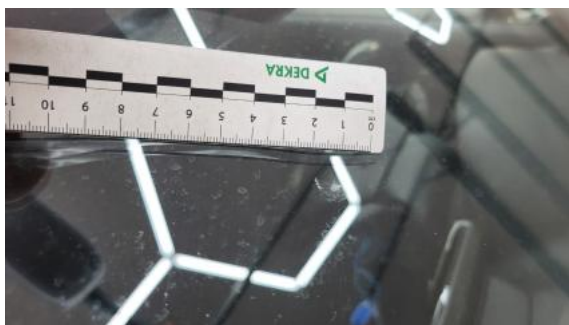
**Fot. 35**

Szyba czołowa - Pęknięcie/rozerwanie 2

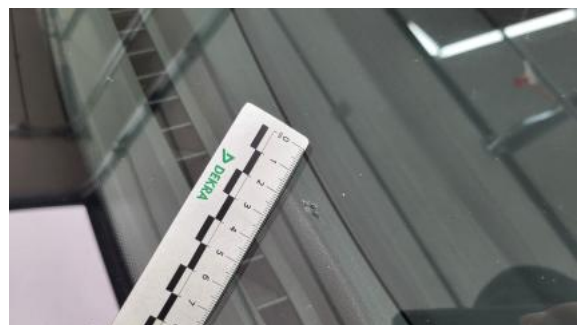
**Fot. 36**

Szyba czołowa() - Pęknięcie/rozerwanie 3

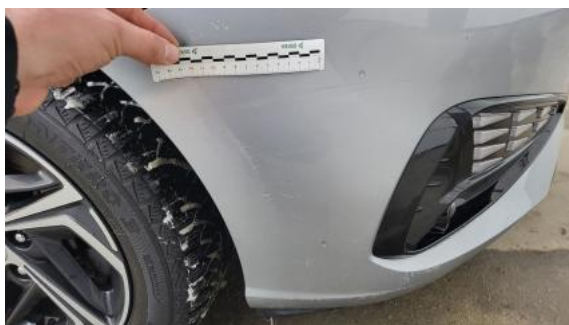
**Fot. 37**

Zderzak - Rysa/odprysk 1

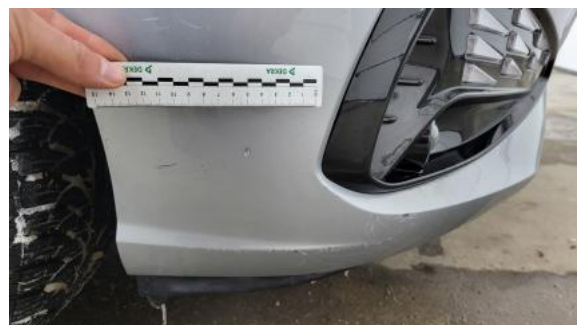
**Fot. 38**

Zderzak - Rysa/odprysk 2

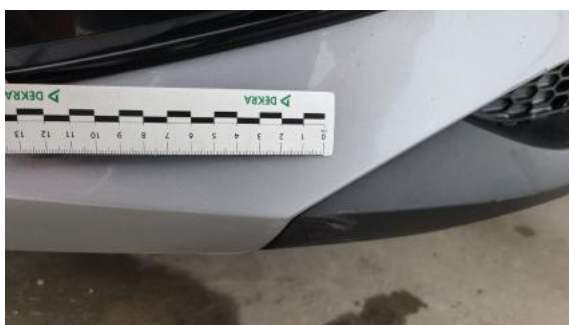
**Fot. 39**

Zderzak() - Rysa/odprysk 3

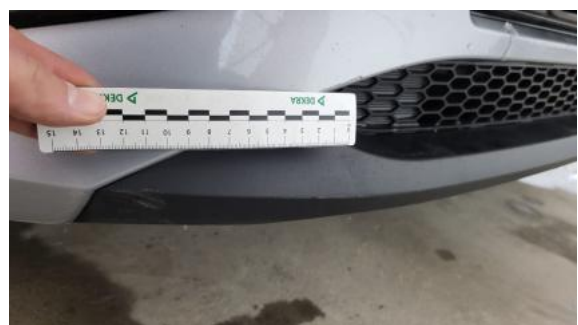
**Fot. 40**

| Poz. | Nazwa części | Nr katalogowy | Opis uszkodzenia | Czas [rbg] |
|---|---|---|---|---|
| 6 | Okładzina zderzaka przedniego część dolna | | rysa/odprysk | |

Zderzak przedni cz dolna - Rysa/odprysk 1

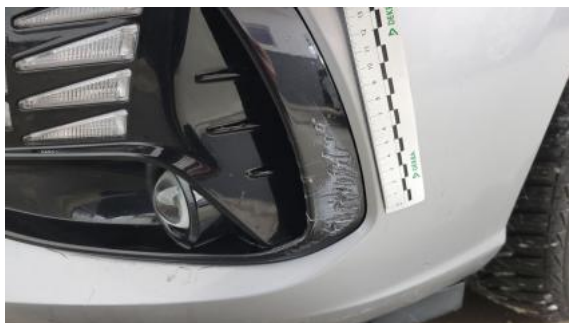
**Fot. 41**

| Poz. | Nazwa części | Nr katalogowy | Opis uszkodzenia | Czas [rbg] |
|---|---|---|---|---|
| 2 | Pokrywa reflektora dodatkowego L | 86563G4500 | rysa/odprysk | 0.3 |

Zderzak przedni cz L - Rysa/odprysk 1

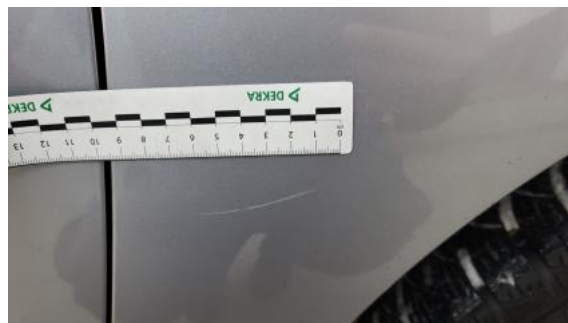
**Fot. 42**

| Poz. | Nazwa części | Nr katalogowy | Opis uszkodzenia | Czas [rbg] |
|---|---|---|---|---|
| 3 | Błotnik przedni R | 66320G3000 | rysa/odprysk,<br>wgniecenie/odkształcenie | 1.5 |

Łotnik przedni P - Rysa/odprysk 1

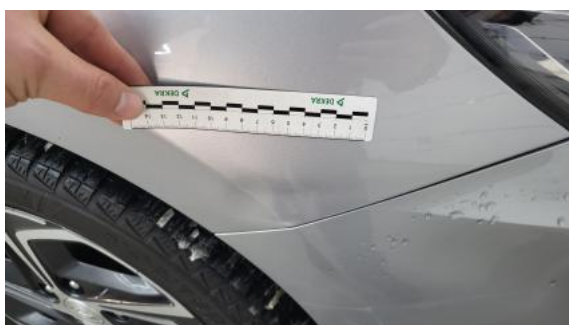
**Fot. 43**

Łotnik przedni P - Wgniecenie/odkształcenie 1

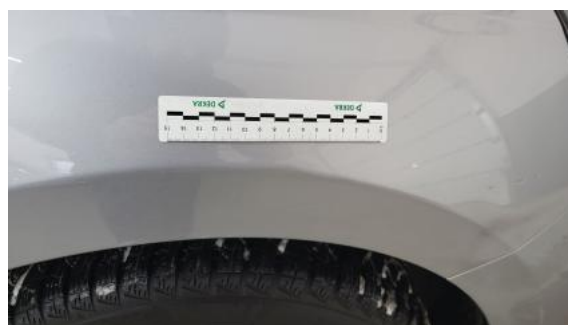
**Fot. 44**

Łotnik przedni P - Wgniecenie/odkształcenie 2

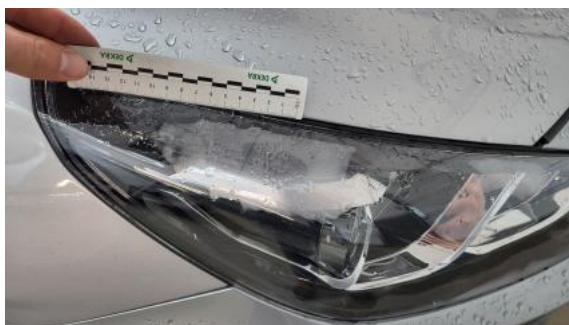
**Fot. 45**

| Poz. | Nazwa części | Nr katalogowy | Opis uszkodzenia | Czas [rbg] |
|---|---|---|---|---|
| 2 | Reflektor kpl. R | 92102G4500 | inne:zaparowanie | |

Reflektor P - Inne 1

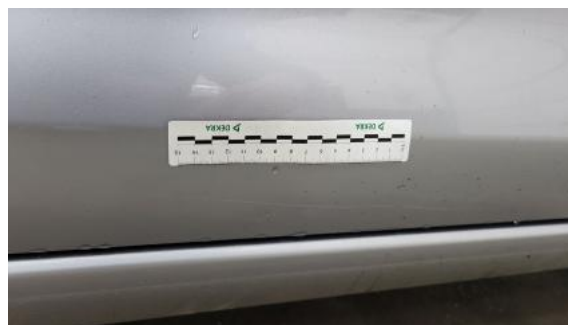
**Fot. 46**

| Poz. | Nazwa części | Nr katalogowy | Opis uszkodzenia | Czas [rbg] |
|---|---|---|---|---|
| 5 | Drzwi przednie (nieuzbrojone) R | 76004G4000 | rysa/odprysk | 0.5 |

Drzwi przednie P - Rysa/odprysk 1

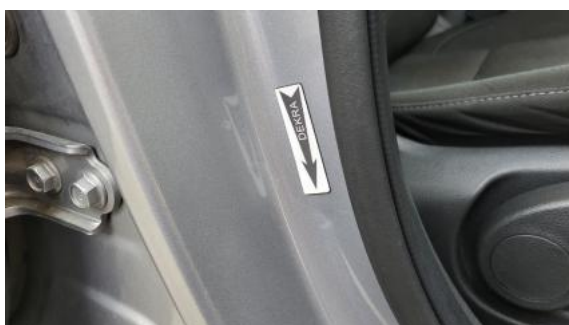
**Fot. 47**

| Poz. | Nazwa części | Nr katalogowy | Opis uszkodzenia | Czas [rbg] |
|---|---|---|---|---|
| 5 | Słupek środkowy B R | | wgniecenie/odkształcenie | |

Słupek środkowy P - Wgniecenie/odkształcenie 1

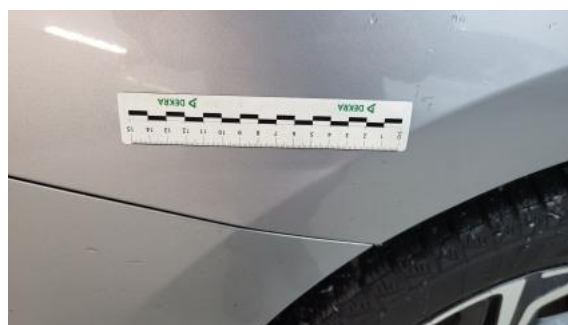
**Fot. 48**

| Poz. | Nazwa części | Nr katalogowy | Opis uszkodzenia | Czas [rbg] |
|---|---|---|---|---|
| 9 | Błotnik tylny R | 71504G4C20 | wgniecenie/odkształcenie | 1 |

Łotnik tylny P / Ściana boczna P - Wgniecenie/odkształcenie 1

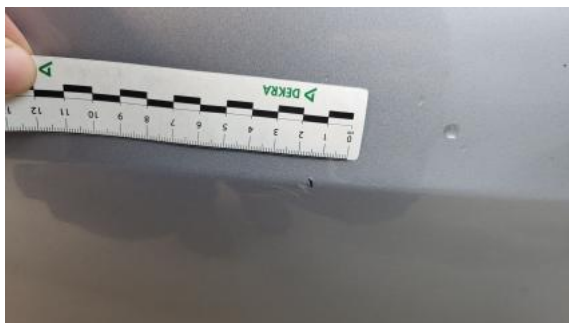
**Fot. 49**

Zderzak tylny - Rysa/odprysk 1

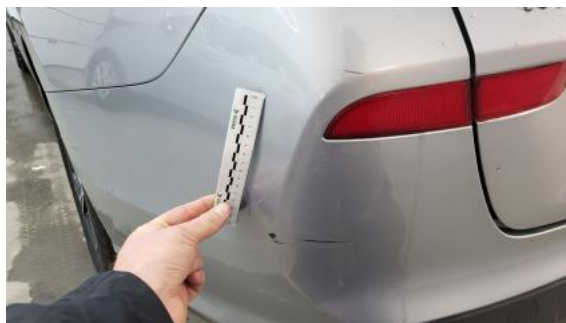
**Fot. 50**

Zderzak tylny - Rysa/odprysk 2

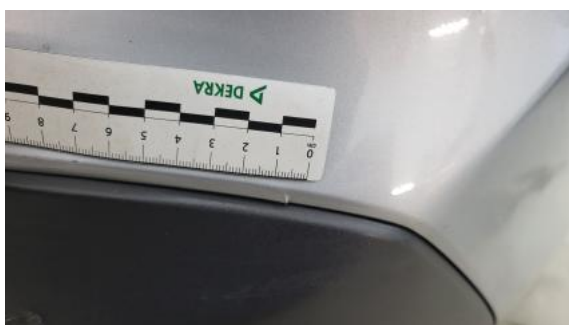
**Fot. 51**

| Poz. | Nazwa części | Nr katalogowy | Opis uszkodzenia | NS [%] |
|---|---|---|---|---|
| 2 | Okładzina zderzaka tylnego | 86611G4200 | rysa/odprysk, pęknięcie/rozerwanie | |

Zderzak tylny - Pęknięcie/rozerwanie 1

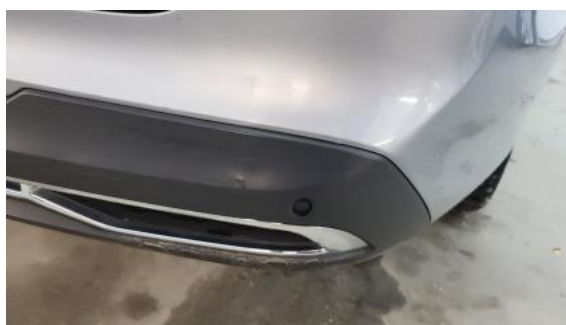
**Fot. 52**

Zderzak tylny - Inne 1

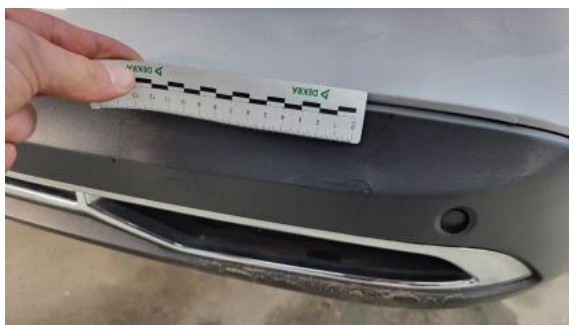
**Fot. 53**

| 3 | Spojler zderzaka tylnego | 86610G4200 | rysa/odprysk | |

Zderzak tylny cz dolna - Rysa/odprysk 1

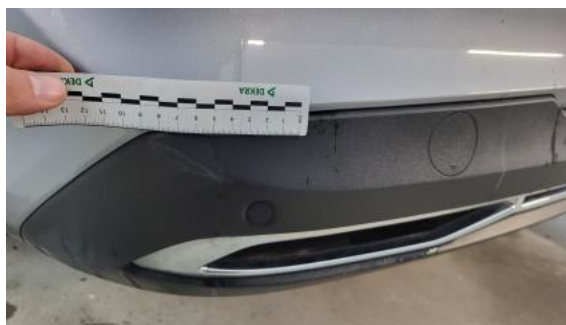
**Fot. 54**

Zderzak tylny cz dolna - Rysa/odprysk 2

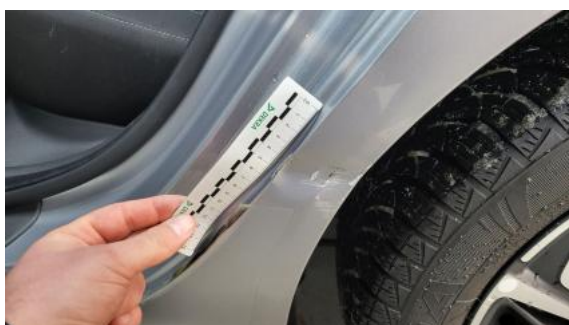
**Fot. 55**

| Poz. | Nazwa części | Nr katalogowy | Opis uszkodzenia | Czas [rbg] |
|---|---|---|---|---|
| 8 | Błotnik tylny L | 71503G4C20 | wgniecenie/odkształcenie | 2 |

Błotnik tylny L / Ściana boczna L - Wgniecenie/odkształcenie 1

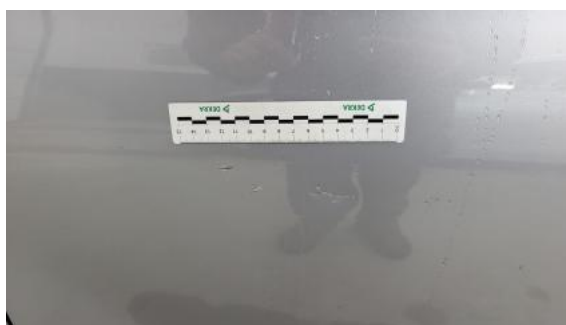
**Fot. 56**

| Poz. | Nazwa części | Nr katalogowy | Opis uszkodzenia | Czas [rbg] |
|---|---|---|---|---|
| 4 | Drzwi przednie (nieuzbrojone) L | 76003G4000 | wgniecenie/odkształcenie | 0.5 |

Drzwi przed L - Wgniecenie/odkształcenie 1

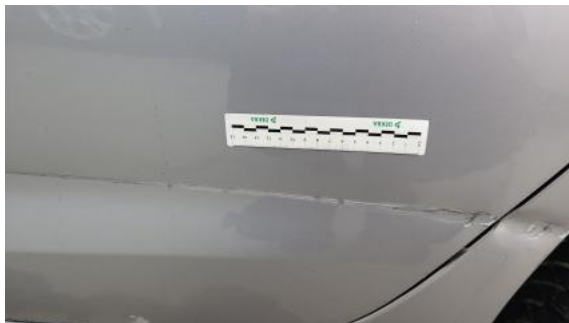
**Fot. 57**

| Poz. | Nazwa części | Nr katalogowy | Opis uszkodzenia | Czas [rbg] |
|---|---|---|---|---|
| 6 | Drzwi tylne (nieuzbrojone) L | 77003G4000 | wgniecenie/odkształcenie | 2 |

Drzwi tylne L - Wgniecenie/odkształcenie 1

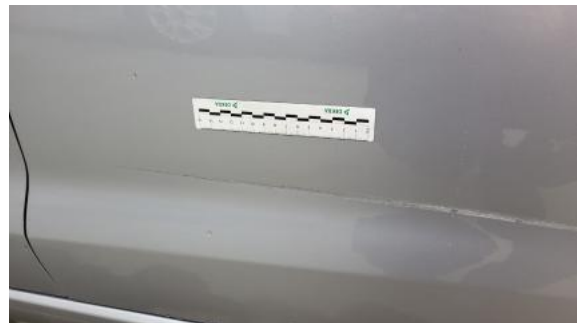
**Fot. 58**

Drzwi tylne L - Wgniecenie/odkształcenie 2

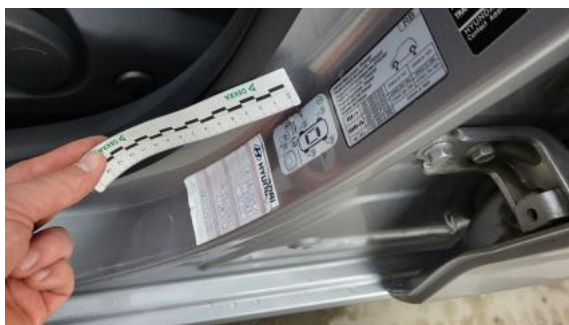
**Fot. 59**

| Poz. | Nazwa części | Nr katalogowy | Opis uszkodzenia | Czas [rbg] |
|---|---|---|---|---|
| 7 | Rama drzwi, przód L | 71110G4A20 | wgniecenie/odkształcenie | 1 |

Słupek środkowy L - Wgniecenie/odkształcenie 1

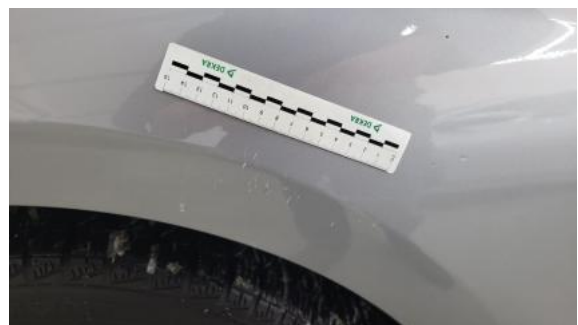
**Fot. 60**

| Poz. | Nazwa części | Nr katalogowy | Opis uszkodzenia | Czas [rbg] |
|---|---|---|---|---|
| 3 | Błotnik przedni L | 66310G3000 | rysa/odprysk | |

Blotnik przedni L - Rysa/odprysk 1

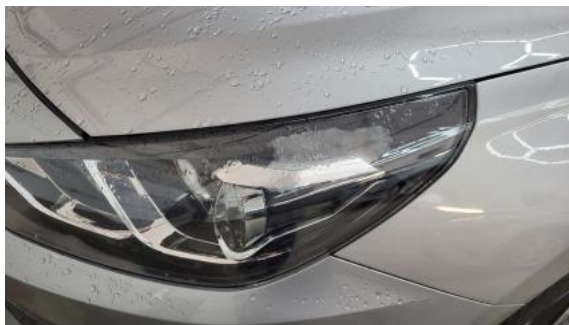
**Fot. 61**

| Poz. | Nazwa części | Nr katalogowy | Opis uszkodzenia | Czas [rbg] |
|---|---|---|---|---|
| 1 | Reflektor kpl. L | 92101G4500 | inne:zaparowanie | |

Reflektor L - Inne 1

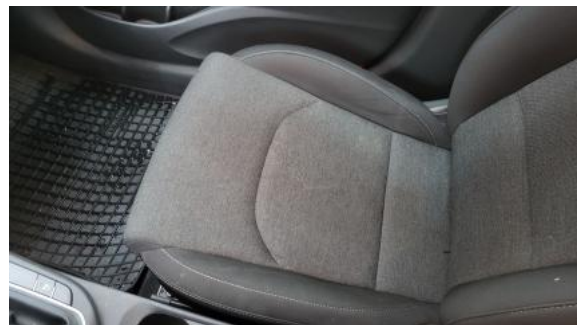
**Fot. 62**

| Poz. | Nazwa części | Nr katalogowy | Opis uszkodzenia | Czas [rbg] |
|---|---|---|---|---|
| 4 | Tapicerka siedziska 1.rząd R | 88260G4010PSJ | zabrudzenie | |

Fotel prz. praw. - Inne 1
