Nr zlecenia DEKRA: MHC/WAW/58648/25/08/08  
Nr zlecenia/szkody:  
Data zlecenia: 08-08-2025

## Ocena stanu technicznego pojazdu

| 0147336 | <b>FORD, Focus Kombi 18-21, Focus 1.5 EcoBlue SCR Connected</b> | | | | KOM |

**Data oględzin:** 13-08-2025

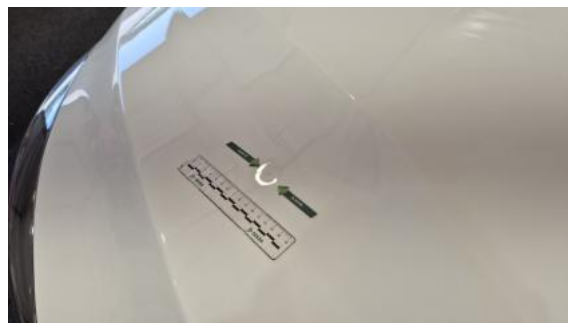
**Fot. 34**

| Poz. | Nazwa części | Nr katalogowy | Opis uszkodzenia | Czas [rbg] |
|---|---|---|---|---|
| 1 | Pokrywa przednia | 2513128 | wgniecenie, ślady korozji | 0.8 |

Pokrywa komory silnika - Wgniecenie/odkształcenie 1

| Poz. | Nazwa części | Rodzaj lakierowania | Opis uszkodzenia | NS [%] |
|---|---|---|---|---|
| 1 | Pokrywa przednia | III | | |

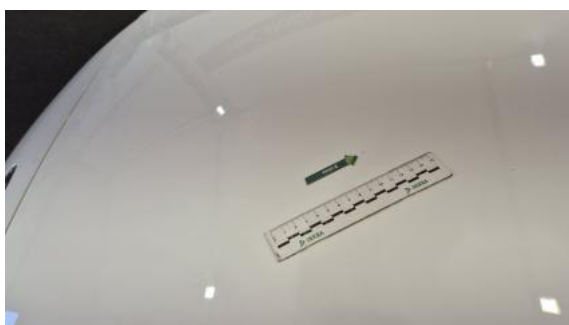
**Fot. 35**

Pokrywa komory silnika - Inne 1

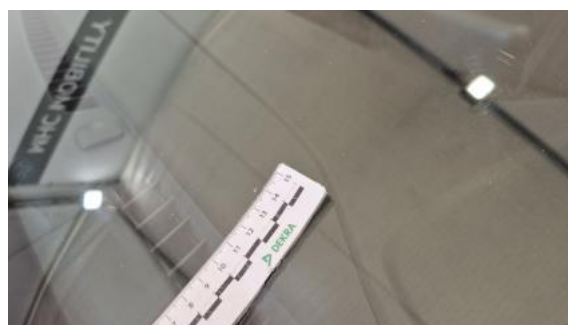
**Fot. 36**

| Poz. | Nazwa części | Nr katalogowy | Opis uszkodzenia | Czas [rbg] |
|---|---|---|---|---|
| 2 | Szyba przednia barwiona/ogrzew. | 2644905 | rysa/odprysk | |

Szyba czołowa - Rysa/odprysk 1

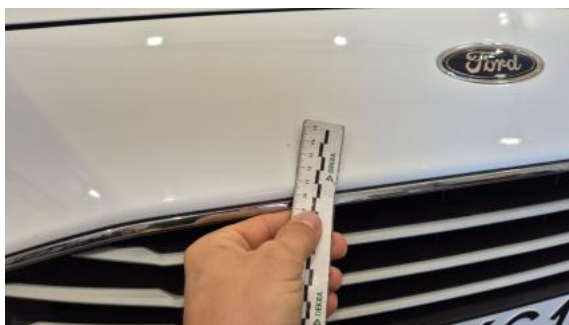
**Fot. 37**

| Poz. | Nazwa części | Nr katalogowy | Opis uszkodzenia | Czas [rbg] |
|---|---|---|---|---|
| 1 | Okładzina zderzaka przedniego | 2202279 | rysa/odprysk | |

Zderzak - Rysa/odprysk 1

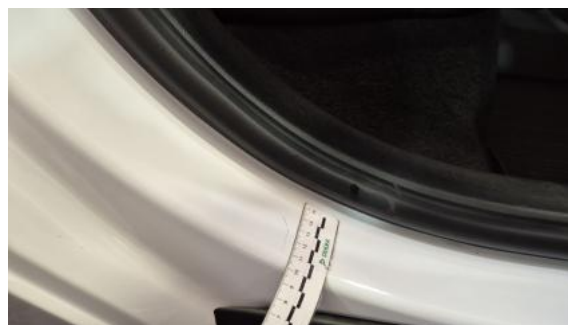
**Fot. 38**

| Poz. | Nazwa części | Nr katalogowy | Opis uszkodzenia | Czas [rbg] |
|---|---|---|---|---|
| 4 | Błotnik tylny CZ (fragment) R | 2206889 | rysa/odprysk | |

Błotnik tylny P / Ściana boczna P - Rysa/odprysk 1

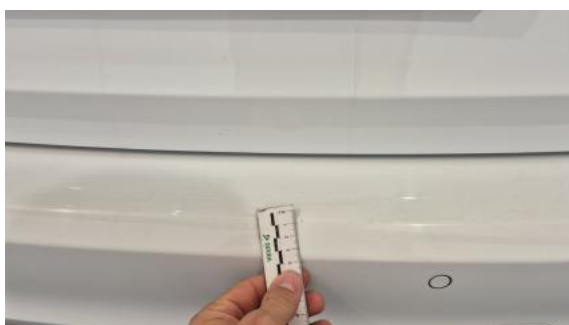
**Fot. 39**

| Poz. | Nazwa części | Nr katalogowy | Opis uszkodzenia | Czas [rbg] |
|---|---|---|---|---|
| 3 | Okładzina zderzaka tylnego | 2213581 | rysa/odprysk | |

Zderzak tylny - Rysa/odprysk 1

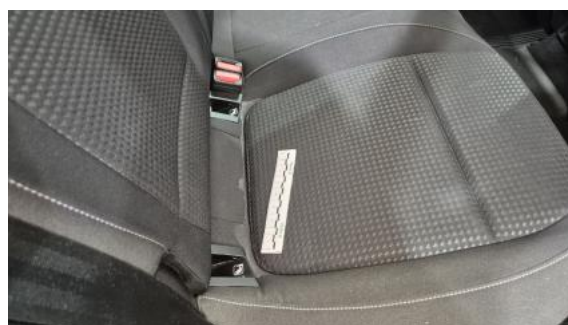
**Fot. 40**

| Poz. | Nazwa części | Nr katalogowy | Opis uszkodzenia | Czas [rbg] |
|---|---|---|---|---|
| 5 | Tapicerka siedziska 2.rząd | 2530890 | zabrudzenie | |

Kanapa tyl. - Inne 1
