Nr zlecenia DEKRA: MHC/WAW/18863/26/03/03
Nr zlecenia/szkody:
Data zlecenia: 03-03-2026

Ocena stanu technicznego pojazdu

Eurotax-Kod EC	Marka, model, typ pojazdu				Rodzaj nadwozia
0154255	VOLVO, V60 21-, V60 B3 B Plus Bright aut				KOM
Rodzaj silnika	Pojemność [ccm]	Moc [KM/kW]	Skrzynia biegów	Stan licznika [km] (odczytany)	Ilość drzwi/miejsc
z zapłonem iskrowym	1969	163/120	automatyczna	155 486	5/5
Nr rej. pojazdu	Nr nadwozia (VIN)		Data 1-rej./rok prod.	Następne bad. tech.	Lakier
WE5P520	YV1ZWK7VFN2489801		15-03-2022/2022	27-02-2027	srebrny/METALIK

Data oględzin: 10-03-2026

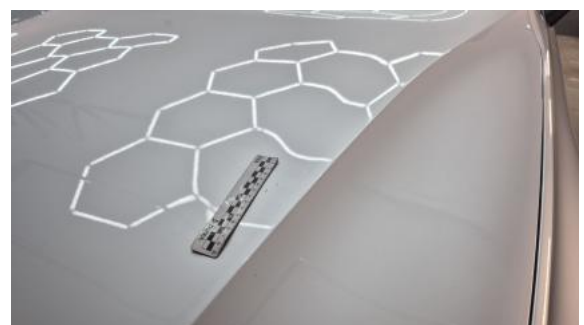
Fot. 40
Pokrywa komory silnika - Rysa/odprysk 1

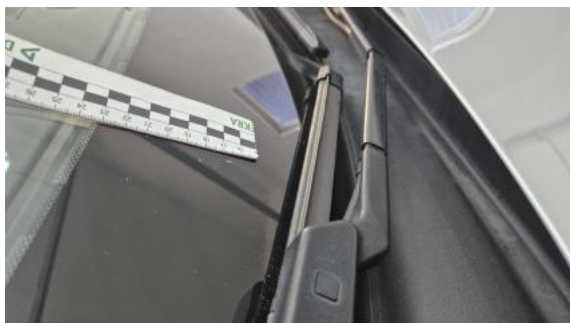
Fot. 41
Szyba czołowa - Rysa/odprysk 1

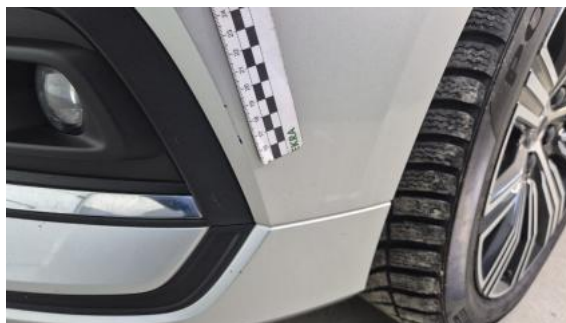
Poz.	Nazwa części	Nr katalogowy	Opis uszkodzenia	Czas [rbg]
1	Okładzina zderzaka przedniego	39796231	liczne, rysa/odprysk

Fot. 42
Zderzak - Rysa/odprysk 1

Poz.	Nazwa części	Rodzaj lakierowania	Opis uszkodzenia	NS [%]
1	Zderzak przedni k	K3

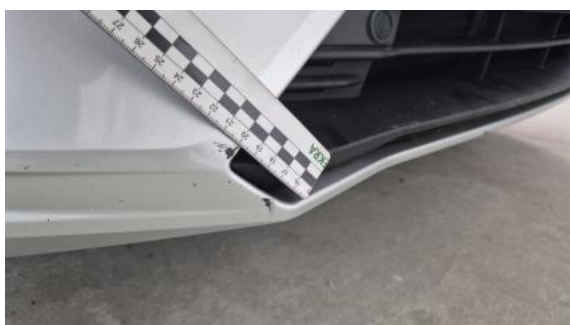
Fot. 43
Zderzak - Rysa/odprysk 2

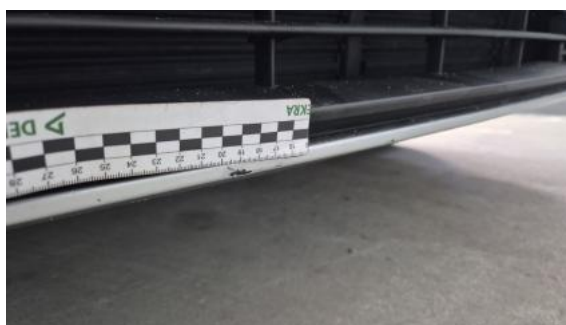
Fot. 44
Zderzak() - Rysa/odprysk 3

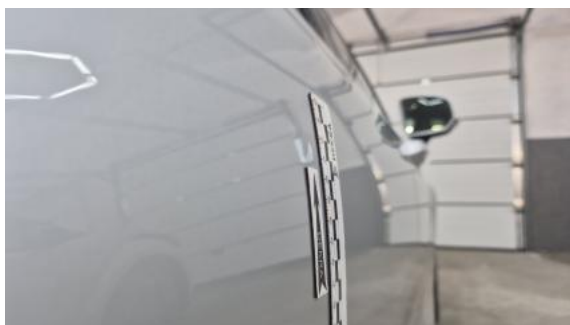
Fot. 45
Drzwi tylne P - Wgniecenie/odkształcenie 1

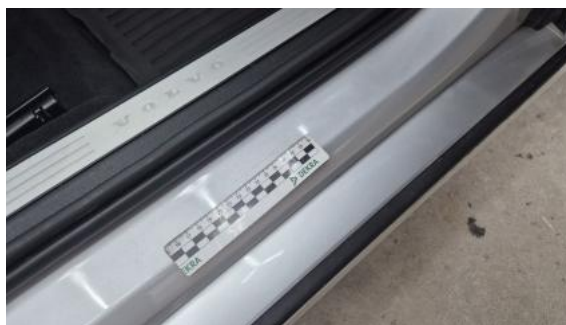
Fot. 46
Próg P - Rysa/odprysk 1

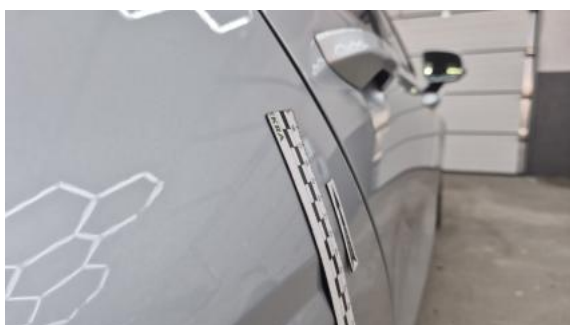
Fot. 47
Błotnik tylny P / Ściana boczna P - Wgniecenie/odkształcenie 1

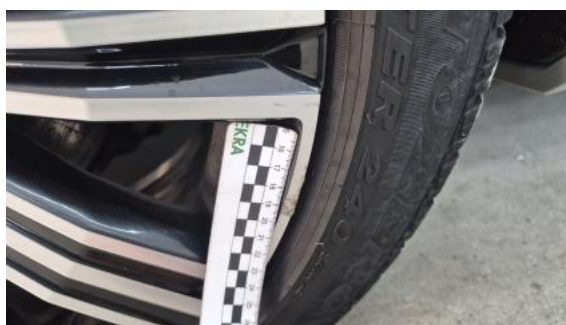
Fot. 48
Felga aluminiowa tylna P - Rysa/odprysk 1

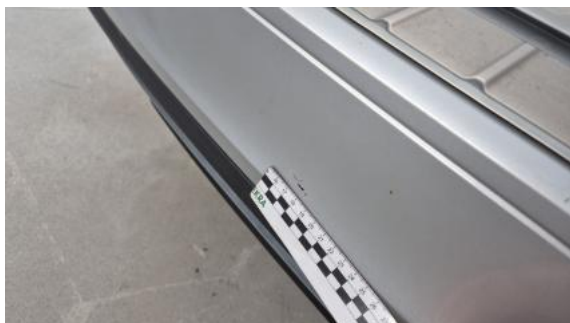
Fot. 49
Zderzak tylny - Rysa/odprysk 1

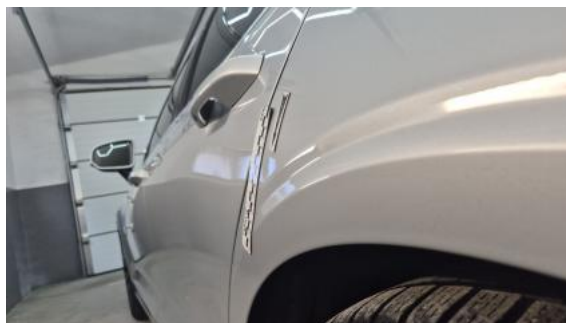
Fot. 50
Błotnik tylny L / Ściana boczna L - Wgniecenie/odkształcenie 1

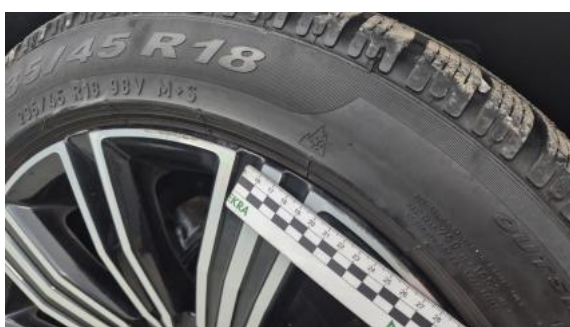
Fot. 51
Felga aluminiowa tylna L - Rysa/odprysk 1

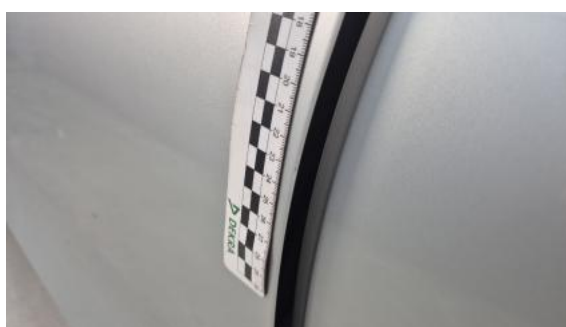
Fot. 52
Drzwi przed L - Rysa/odprysk 1

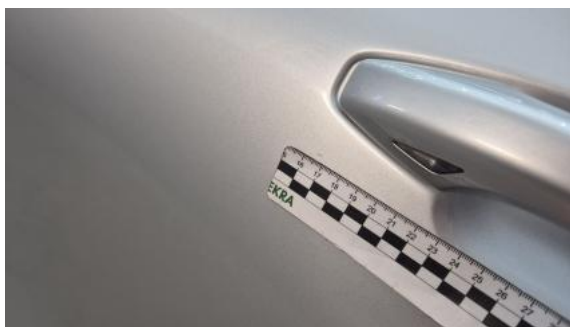
Fot. 53
Drzwi tylne L - Rysa/odprysk 1

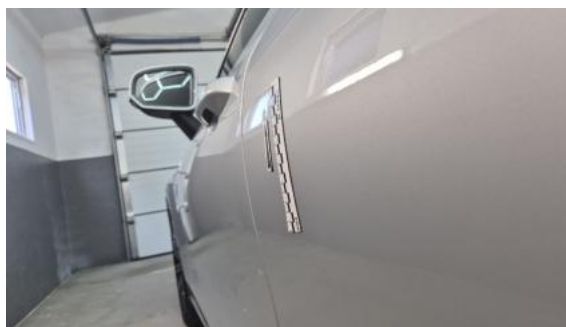
Fot. 54
Drzwi tylne L - Wgniecenie/odkształcenie 1

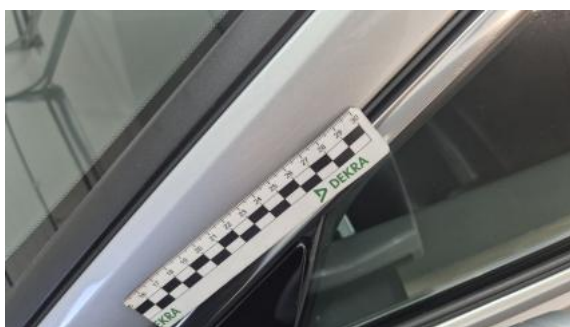
Fot. 55
Słupek przedni L - Rysa/odprysk 1
