Nr zlecenia DEKRA: MHC/WAW/51556/25/07/15  
Nr zlecenia/szkody:  
Data zlecenia: 15-07-2025

## Ocena stanu technicznego pojazdu

| 0139611 | <b>VOLKSWAGEN, Passat Variant [B8] 19-24, Passat 2.0 TDI EVO Eleg...</b> | | | | KOM |

**Data oględzin:** 18-07-2025

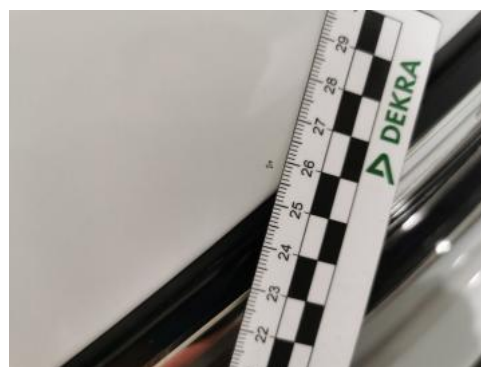
**Fot. 38**  
Pokrywa komory silnika - Rysa/odprysk 1

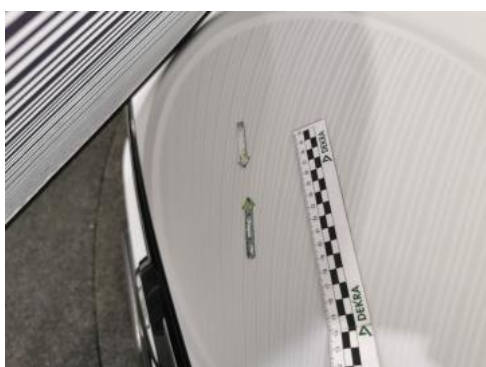
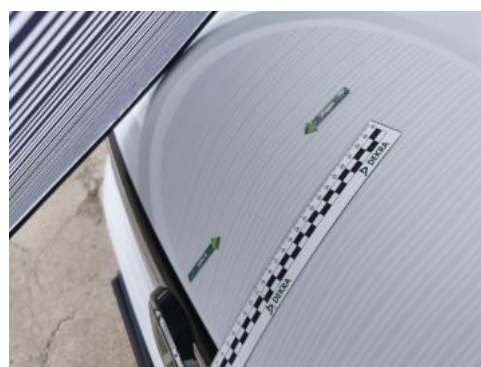
| Poz. | Nazwa części | Nr katalogowy | Opis uszkodzenia | Czas [rbg] |
|---|---|---|---|---|
| 1 | Pokrywa przednia | 3G0823031C | wgniecenie/odkształcenie | 2 |

**Fot. 39**  
Pokrywa komory silnika - Wgniecenie/odkształcenie 1

**Fot. 40**  
Pokrywa komory silnika - Wgniecenie/odkształcenie 2

| Poz. | Nazwa części | Rodzaj lakierowania | Opis uszkodzenia | NS [%] |
|---|---|---|---|---|
| 1 | Pokrywa przednia | III | | |

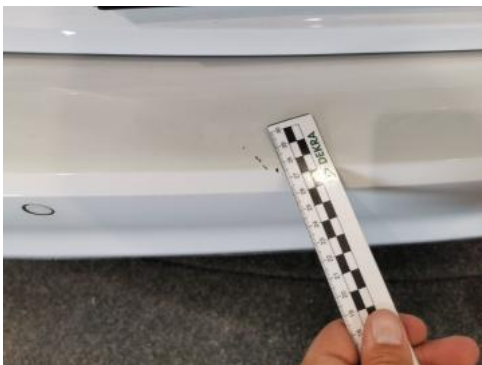
**Fot. 41**

| Poz. | Nazwa części | Nr katalogowy | Opis uszkodzenia | Czas [rbg] |
|---|---|---|---|---|
| 2 | Okładzina zderzaka tylnego | 3G9807417GGRU | rysa/odprysk | |

Zderzak tylny - Rysa/odprysk 1

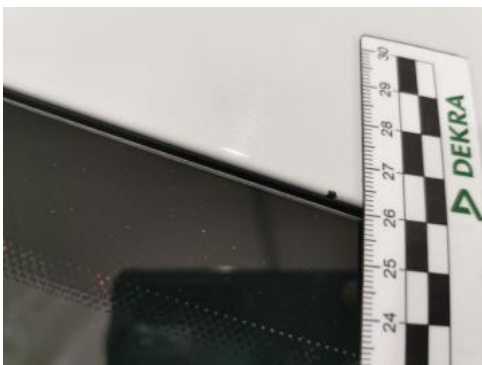
**Fot. 43**

| Poz. | Nazwa części | Nr katalogowy | Opis uszkodzenia | Czas [rbg] |
|---|---|---|---|---|
| 2 | Dach | 3G9817101 | ślady korozji | 1 |

Dach - Inne 1

| Poz. | Nazwa części | Rodzaj lakierowania | Opis uszkodzenia | NS [%] |
|---|---|---|---|---|
| 2 | Dach, część środkowa | III | | |

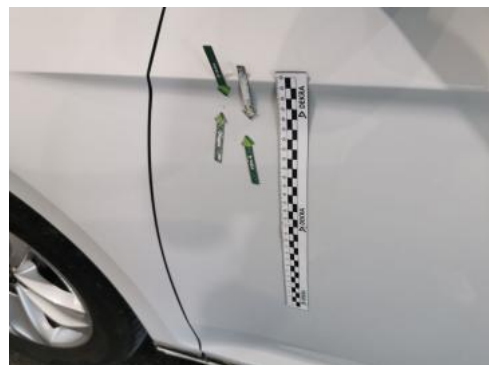
**Fot. 44**

| Poz. | Nazwa części | Nr katalogowy | Opis uszkodzenia | Czas [rbg] |
|---|---|---|---|---|
| 1 | Drzwi przednie (nieuzbrojone) L | 3G0831055AG | wgniecenie/odkształcenie | |

Drzwi przed L - Wgniecenie/odkształcenie 1

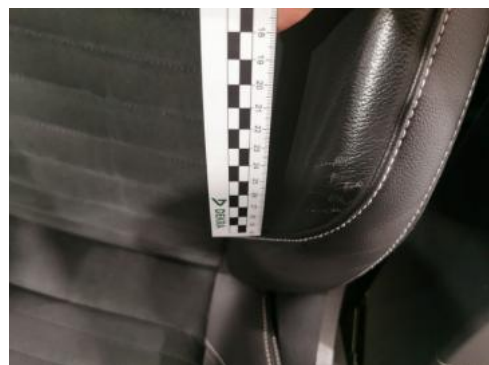
**Fot. 46**

| Poz. | Nazwa części | Nr katalogowy | Opis uszkodzenia | Czas [rbg] |
|---|---|---|---|---|
| 3 | Tapicerka oparcia 1.rząd L | 3G0881805LGTUK | rysa/odprysk | |

Fotel prz. lew. - Rysa/odprysk 1
