## Ocena stanu technicznego pojazdu

| 143153 | <b>VOLVO, S90 20-, S90 B5 B Inscription aut</b> | | | | sedan |
| WE5U945 | LVYPSL1VDNP108436 | | 19-04-2022/2022 | 19-04-2027 | czarny/2-warstwowy metalizowany |

**Data oględzin:** 27-04-2026

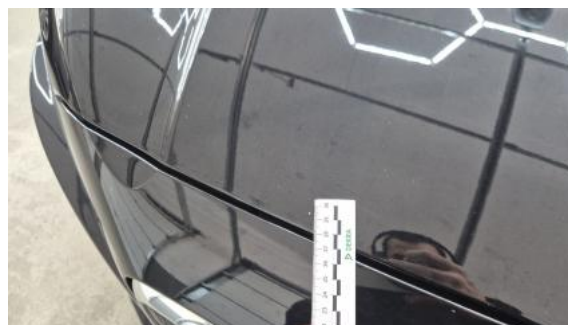
**Fot. 38**

| Poz. | Nazwa części | Nr katalogowy | Opis uszkodzenia | Czas [rbg] |
|---|---|---|---|---|
| 1 | Pokrywa przednia | 32244153 | odpryski lakieru | |

Pokrywa komory silnika - Rysa/odprysk 1

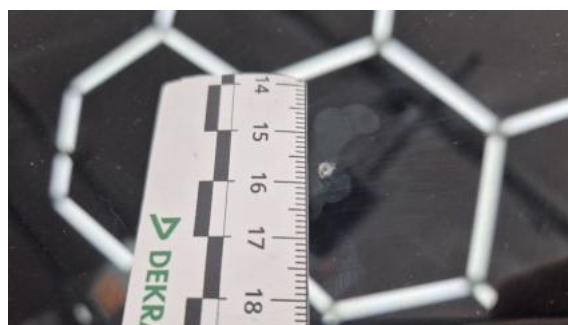
**Fot. 40**

| Poz. | Nazwa części | Nr katalogowy | Opis uszkodzenia | Czas [rbg] |
|---|---|---|---|---|
| 2 | Szyba przednia barwiona | 32368945 | rysa/odprysk | |

Szyba czołowa - Rysa/odprysk 1

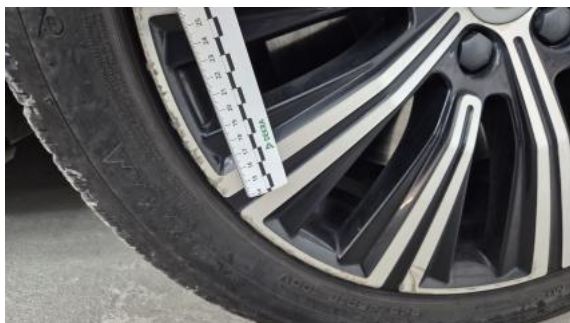
**Fot. 41**

Felga aluminiowa przednia P - Rysa/odprysk 1

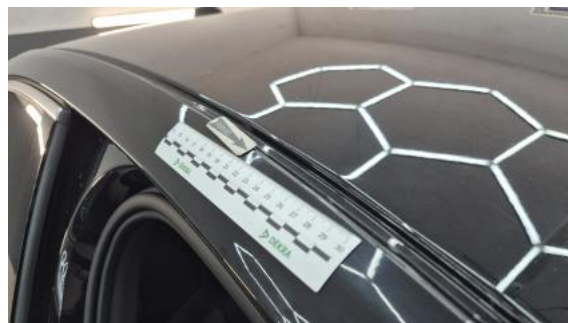
**Fot. 42**

| Poz. | Nazwa części | Nr katalogowy | Opis uszkodzenia | Czas [rbg] |
|---|---|---|---|---|
| 4 | Rama drzwi, przód R | 31675852 | wgniecenie | |

Rama dachu P - Wgniecenie/odkształcenie 1

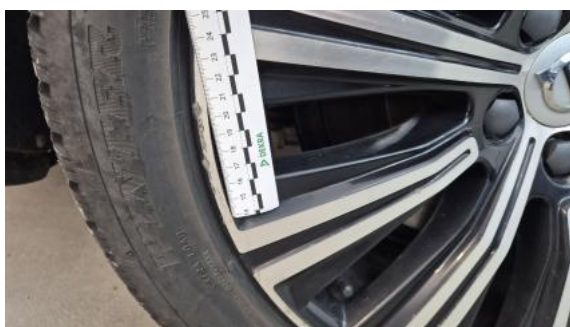
**Fot. 43**

Felga aluminiowa tylna P - Rysa/odprysk 1

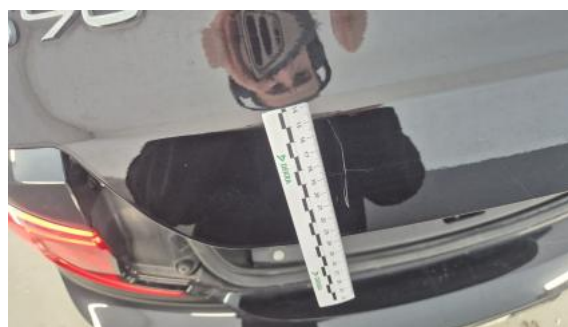
**Fot. 44**

| Poz. | Nazwa części | Nr katalogowy | Opis uszkodzenia | Czas [rbg] |
|---|---|---|---|---|
| 5 | Pokrywa tylna | 31108696 | zarysowanie, wgniecenie | |

Pokrywy bagażnika - Rysa/odprysk 1

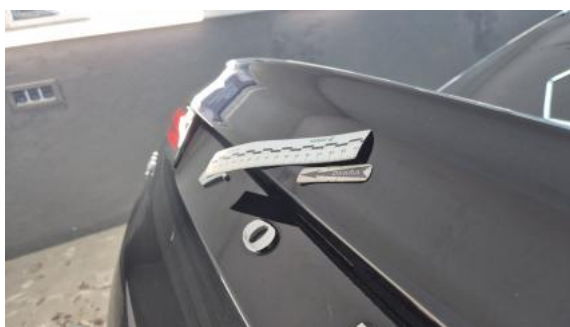
**Fot. 45**

Pokrywy bagażnika - Wgniecenie/odkształcenie 1

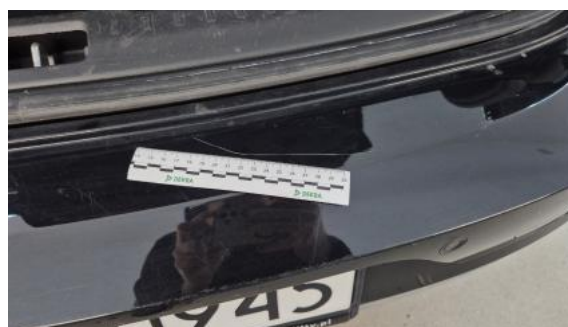
**Fot. 46**

| Poz. | Nazwa części | Nr katalogowy | Opis uszkodzenia | Czas [rbg] |
|---|---|---|---|---|
| 3 | Okładzina zderzaka tylnego | 40005356 | zarysowanie | |

Zderzak tylny - Rysa/odprysk 1

| Poz. | Nazwa części | Rodzaj lakierowania | Opis uszkodzenia | NS [%] |
|---|---|---|---|---|
| 3 | Zderzak tylny, kompletny k/e | K3 | | |

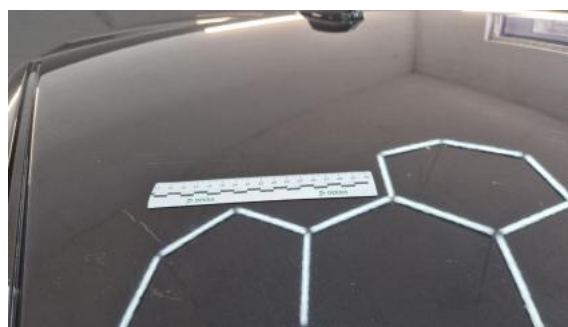
**Fot. 48**

| Poz. | Nazwa części | Nr katalogowy | Opis uszkodzenia | Czas [rbg] |
|---|---|---|---|---|
| 1 | Dach | 32379567 | wgniecenie, wgniecenie, inne | 2 |

Dach - Rysa/odprysk 1

| Poz. | Nazwa części | Rodzaj lakierowania | Opis uszkodzenia | NS [%] |
|---|---|---|---|---|
| 2 | Dach, część środkowa | III | | |

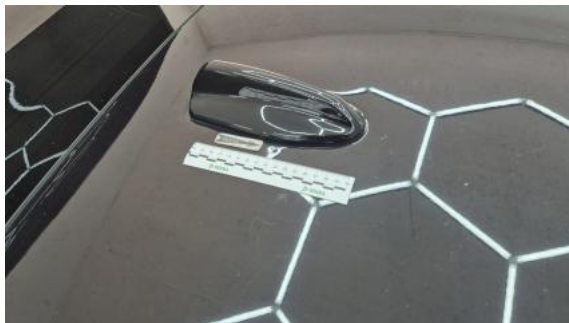
**Fot. 49**

Dach - Wgniecenie/odkształcenie 1

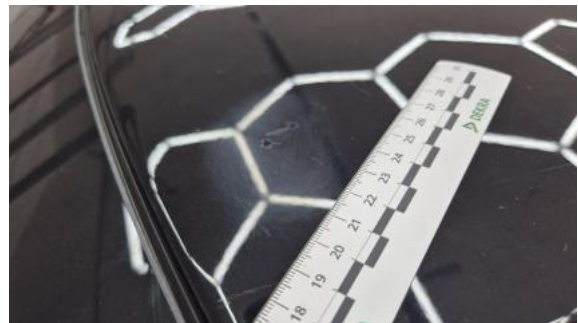
**Fot. 50**

Dach - Inne 1

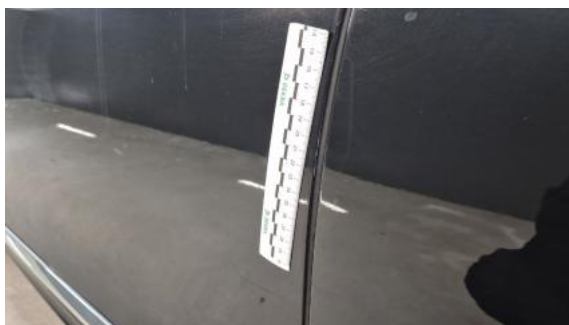
**Fot. 51**

| Poz. | Nazwa części | Nr katalogowy | Opis uszkodzenia | Czas [rbg] |
|---|---|---|---|---|
| 2 | Drzwi przednie (nieuzbrojone) L | 32404332 | odpryski lakieru, wgniecenie | 1.2 |

Drzwi przed L - Rysa/odprysk 1

| Poz. | Nazwa części | Rodzaj lakierowania | Opis uszkodzenia | NS [%] |
|---|---|---|---|---|
| 1 | Drzwi przednie, kompletne K L | III | | |

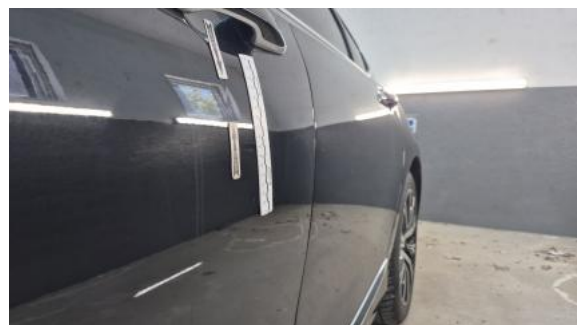
**Fot. 52**

Drzwi przed L - Wgniecenie/odkształcenie 1

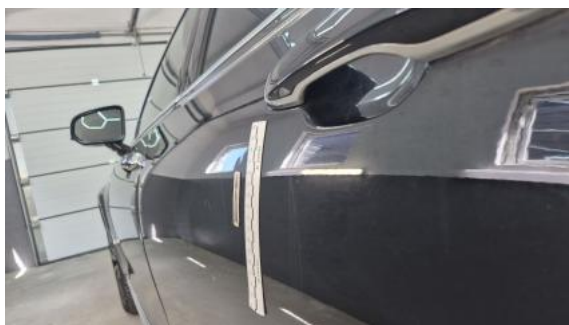
**Fot. 53**

| Poz. | Nazwa części | Nr katalogowy | Opis uszkodzenia | Czas [rbg] |
|---|---|---|---|---|
| 3 | Drzwi tylne (nieuzbrojone) L | 32351547 | wgniecenie | |

Drzwi tylne L - Wgniecenie/odkształcenie 1
