## Ocena stanu technicznego pojazdu

| Eurotax-Kod EC | Marka, model, typ pojazdu<br><b>PEUGEOT, Boxer Euro6 2179ccm-165KM 3,5t 19-, Boxer</b> | | | | Rodzaj nadwozia<br>furgon, wysoki d... |
| Nr rej. pojazdu<br>WE5F173 | Nr nadwozia (VIN)<br>VF3YDCPFC12U30682 | | Data 1-rej./rok prod.<br>19-01-2022/2021 | Następne bad. tech.<br>19-01-2025 | Lakier<br>biały/UNI |

**Data oględzin:** 08-04-2024

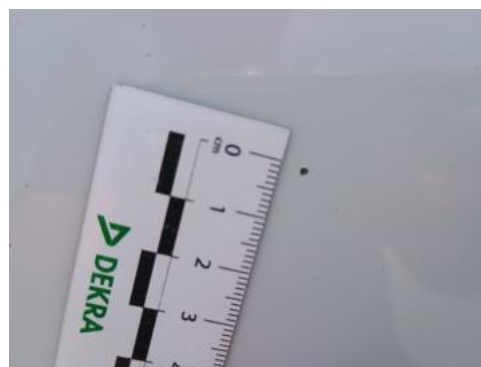
| Poz. | Nazwa części | Nr katalogowy | Opis uszkodzenia | Czas [rbg] |
|---|---|---|---|---|
| 1 | Pokrywa przednia | 1686620980 | rysa/odprysk | |

**Fot. 40**  
Pokrywa komory silnika - Rysa/odprysk 1

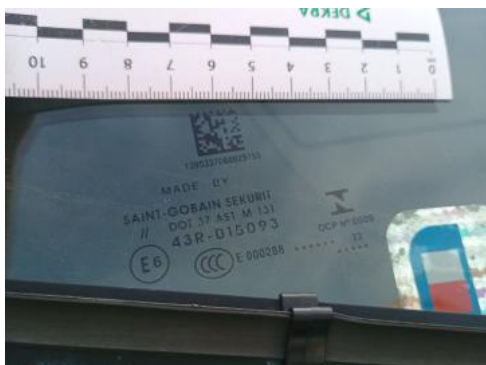
| Poz. | Nazwa części | Nr katalogowy | Opis uszkodzenia | Czas [rbg] |
|---|---|---|---|---|
| 2 | Szyba przednia barwiona | 1650899480 | rysa/odprysk | |

**Fot. 41**

Szyba czołowa - Inne 1

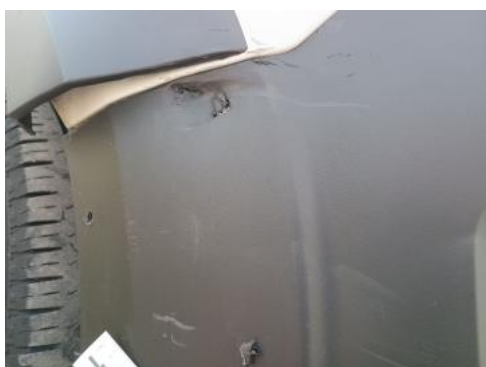
**Fot. 45**

Zderzak - Rysa/odprysk 2

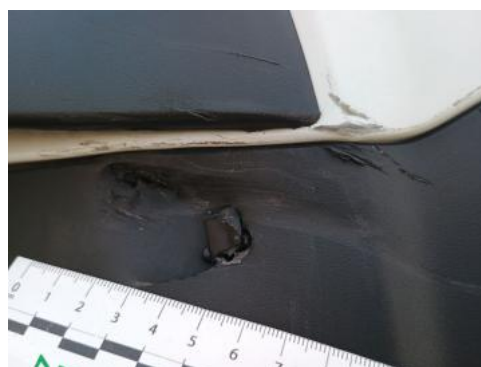
**Fot. 46**

Zderzak() - Rysa/odprysk 3

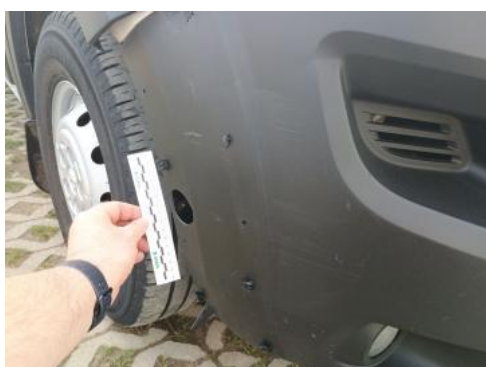
| Poz. | Nazwa części | Nr katalogowy | Opis uszkodzenia | NS [%] |
|---|---|---|---|---|
| 4 | Zderzak, środek | 1637184980 | wgniecenie | |

**Fot. 47**

Zderzak - Wgniecenie/odkształcenie 1

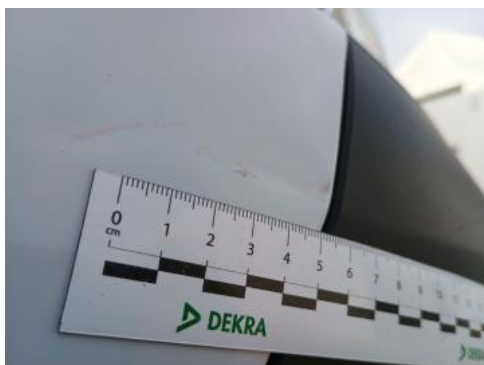
| Poz. | Nazwa części | Nr katalogowy | Opis uszkodzenia | Czas [rbg] |
|---|---|---|---|---|
| 1 | Błotnik przedni R | 1611654880 | wgniecenie | 1 |

**Fot. 49**  
Błotnik przedni P - Wgniecenie/odkształcenie 1

| Poz. | Nazwa części | Rodzaj lakierowania | Opis uszkodzenia | NS [%] |
|---|---|---|---|---|
| 1 | Błotnik przedni kompletny R | III | | |

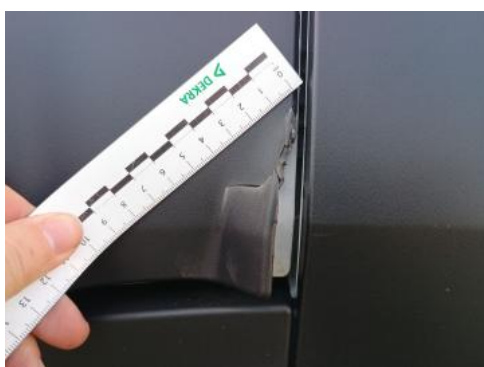
**Fot. 51**  
Drzwi przednie P - Pęknięcie/rozerwanie 1

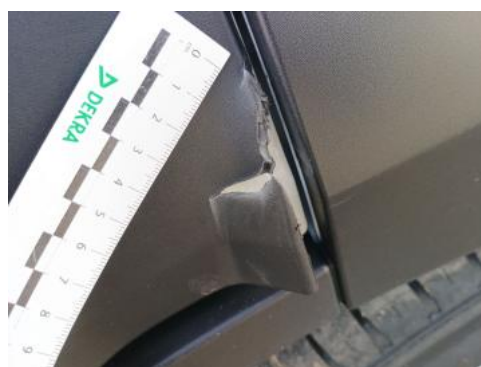
**Fot. 52**  
Drzwi przednie P - Inne 1

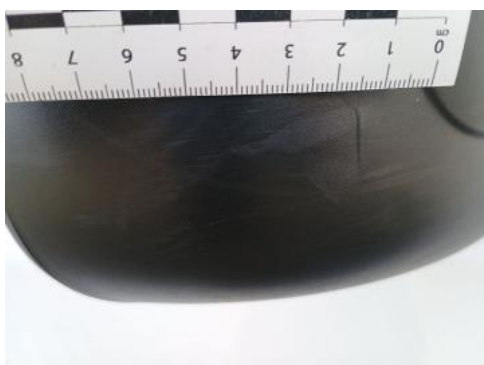
| Poz. | Nazwa części | Nr katalogowy | Opis uszkodzenia | Czas [rbg] |
|---|---|---|---|---|
| 4 | Lusterko zewn.sterow.elekt. R | 1685327280 | rysa/odprysk | |

**Fot. 53**  
Lusterko zew P - Rysa/odprysk 1

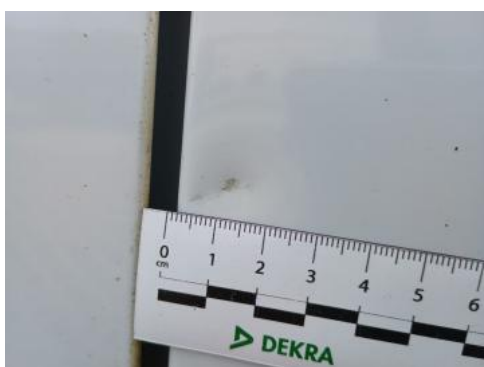
| Poz. | Nazwa części | Nr katalogowy | Opis uszkodzenia | Czas [rbg] |
|---|---|---|---|---|
| 2 | Słupek środkowy (B) R | 1609621380 | wgniecenie | 1 |

**Fot. 55**  
Słupek środkowy P - Wgniecenie/odkształcenie 1

| Poz. | Nazwa części | Rodzaj lakierowania | Opis uszkodzenia | NS [%] |
|---|---|---|---|---|
| 2 | Słupek drzwiowy za drzwiami przed., cz. górna A-B R | III | | |

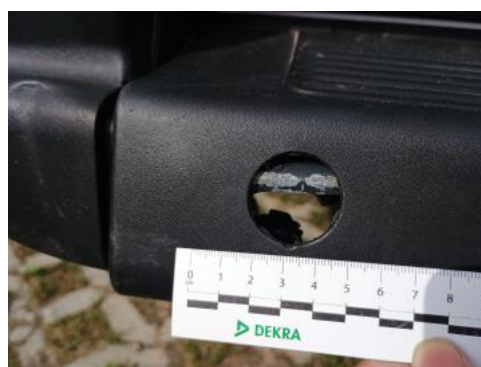
| Poz. | Nazwa części | Nr katalogowy | Opis uszkodzenia | NS [%] |
|---|---|---|---|---|
| 6 | Czujnik odstępu tylny, boczny zew. L | 1624209280 | brak | |

**Fot. 56**  
Czujniki parkowania tył - Pęknięcie/rozerwanie 1

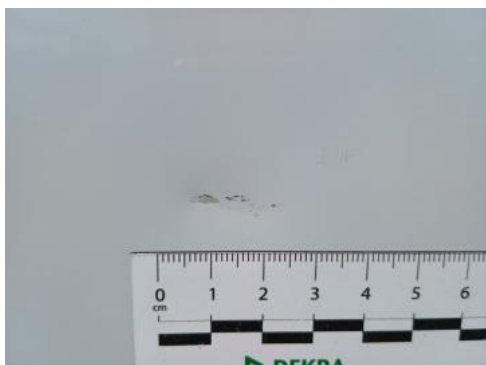
| Poz. | Nazwa części | Nr katalogowy | Opis uszkodzenia | Czas [rbg] |
|---|---|---|---|---|
| 5 | Drzwi tylne, skrzydło lewe L | 1617322980 | wgniecenie, rysa/odprysk | |

**Fot. 57**

Pokrywy bagażnika - Wgniecenie/odkształcenie 1

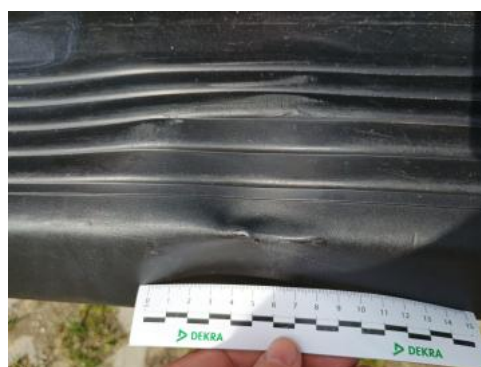
**Fot. 60**

Zderzak tylny - Wgniecenie/odkształcenie 1

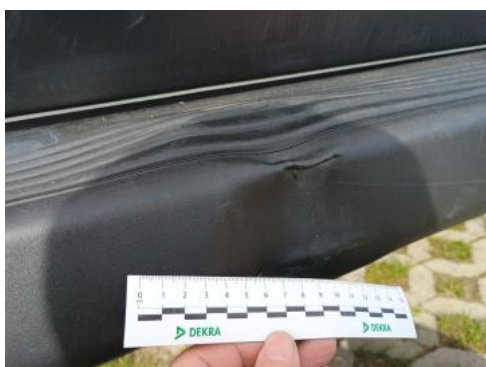
**Fot. 61**

Zderzak tylny - Wgniecenie/odkształcenie 2

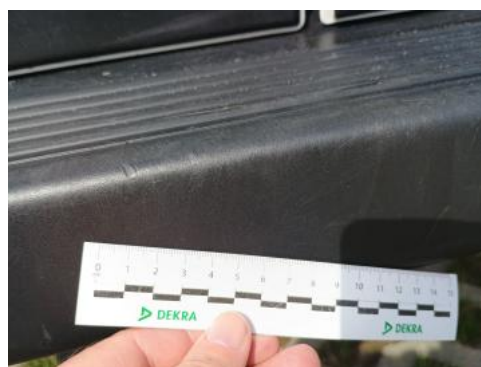
**Fot. 62**

Zderzak tylny() - Wgniecenie/odkształcenie 3

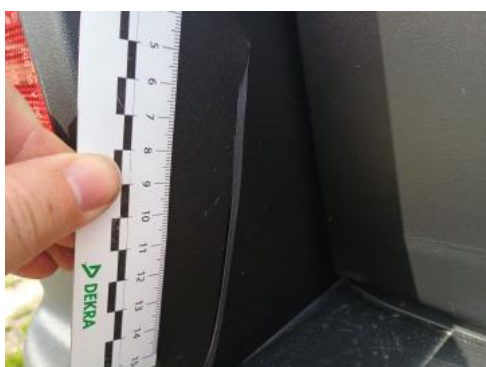
**Fot. 63**

Zderzak tylny - Inne 1

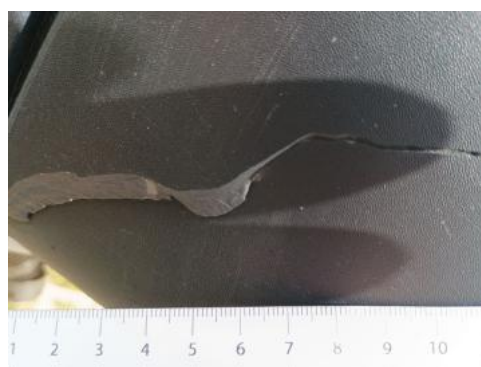
**Fot. 64**

Zderzak tylny - Inne 2

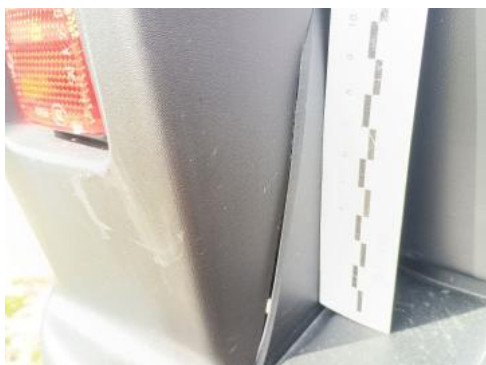
**Fot. 65**

Zderzak tylny() - Inne 3

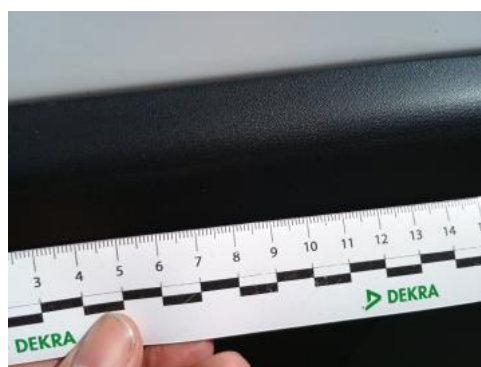
**Fot. 68**

Łotnik tylny L / Ściana boczna L - Rysa/odprysk 1

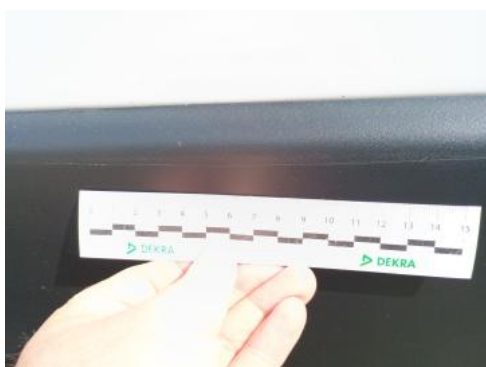
**Fot. 69**

Łotnik tylny L / Ściana boczna L() - Rysa/odprysk 3

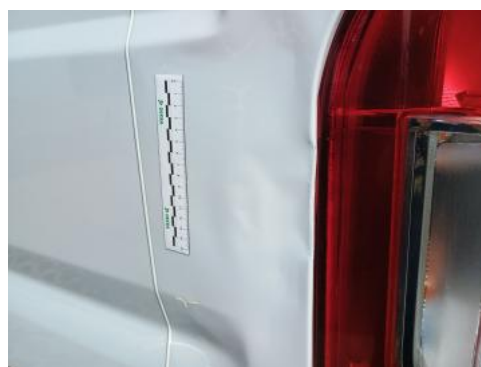
| Poz. | Nazwa części | Nr katalogowy | Opis uszkodzenia | Czas [rbg] |
|---|---|---|---|---|
| 3 | Narożnik, dół L | 1681319680 | wgniecenie | 2.5 |

**Fot. 70**

Łotnik tylny L / Ściana boczna L - Wgniecenie/odkształcenie 1

| Poz. | Nazwa części | Rodzaj lakierowania | Opis uszkodzenia | NS [%] |
|---|---|---|---|---|
| 3 | Narożnik tylny, część dolna B-E L | III | | |

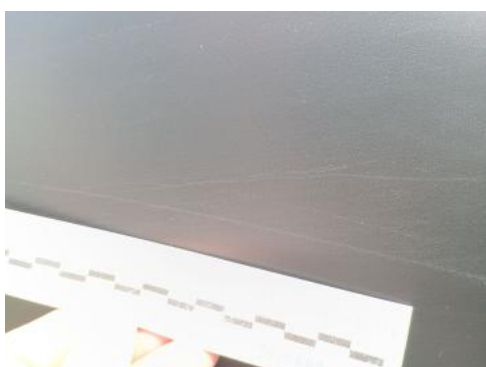
**Fot. 71**

Łotnik tylny L / Ściana boczna L - Wgniecenie/odkształcenie 2

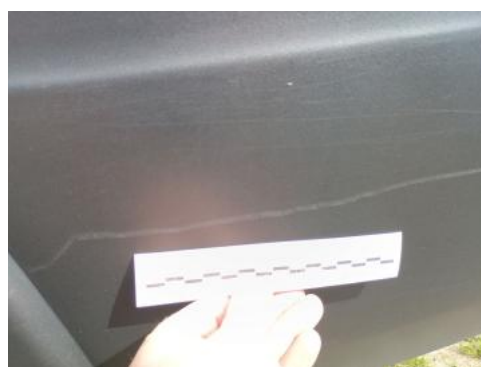
**Fot. 72**

Łotnik tylny L / Ściana boczna L() - Wgniecenie/odkształcenie 3

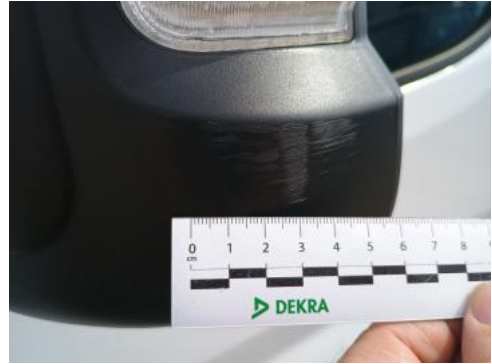
| Poz. | Nazwa części | Nr katalogowy | Opis uszkodzenia | Czas [rbg] |
|---|---|---|---|---|
| 3 | Lusterko zewn.sterow.elekt. L | 1633561280 | rysa/odprysk | |

**Fot. 74**

Lusterko zew L - Rysa/odprysk 1

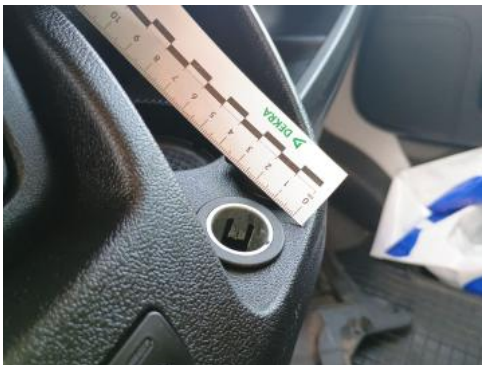
**Fot. 75**

Deska rozdzielcza - Inne 1

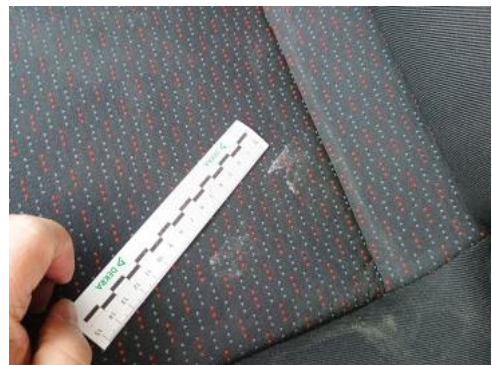
**Fot. 78**

Fotel prz. praw. - Inne 1

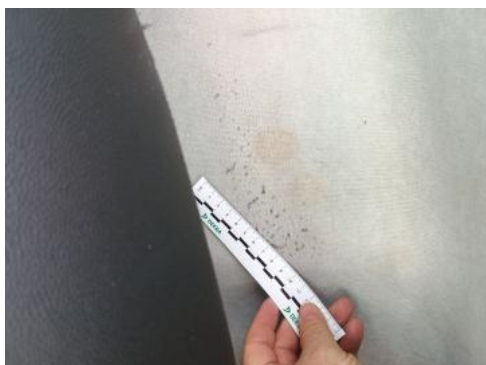
**Fot. 81**

Wykładzina(y) słupka środkowego L - Inne 1

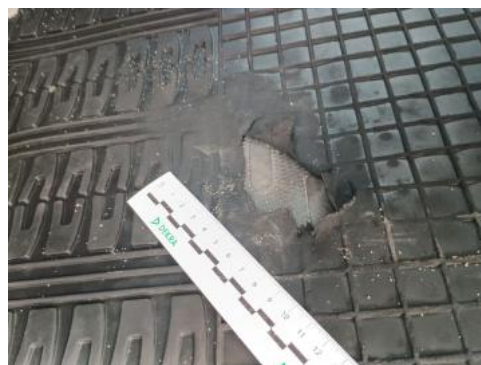
| Poz. | Nazwa części | Nr katalogowy | Opis uszkodzenia | Czas [rbg] |
|---|---|---|---|---|
| 6 | Dywaniki dodatkowe | | pęknięcie/rozerwanie | |

**Fot. 82**

Dywanik prze L - Pęknięcie/rozerwanie 1

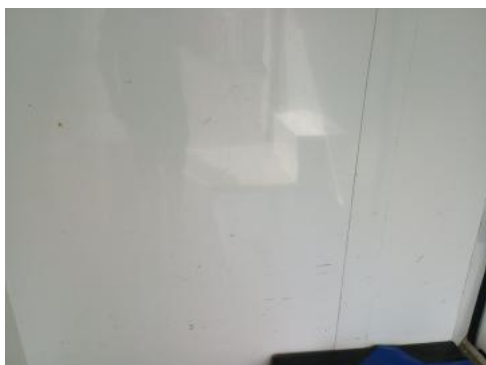
**Fot. 85**

Ściana działowa - Wgniecenie/odkształcenie 1

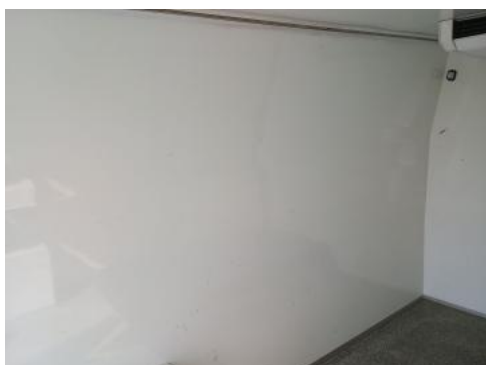
**Fot. 87**

Ściana działowa() - Wgniecenie/odkształcenie 3
