Nr zlecenia DEKRA: MHC/WAW/13664/24/02/21
Nr zlecenia/szkody:
Data zlecenia: 21-02-2024

Ocena stanu technicznego pojazdu

Eurotax-Kod EC	Marka, model, typ pojazdu				Rodzaj nadwozia
0151154	PEUGEOT, Partner 1.5 BlueHDi Euro 6 1499ccm - 102KM 2/2,3t 19-, ...				FUR
Rodzaj silnika	Pojemność [ccm]	Moc [KM/kW]	Skrzynia biegów	Stan licznika [km] (odczytany)	Ilość drzwi/miejsc
z zapłonem samoczynnym	1499	102/75	manualna	90 178	4/3
Nr rej. pojazdu	Nr nadwozia (VIN)		Data 1-rej./rok prod.	Następne bad. tech.	Lakier
WE5F163	VR3EFYHT2MJ923471		19-01-2022/2021	18-01-2025	Biały/2-warstwowy uni

Data oględzin: 26-02-2024

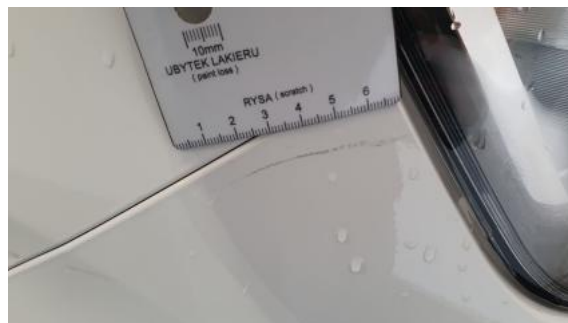
Fot. 34

Poz.	Nazwa części	Nr katalogowy	Opis uszkodzenia	Czas [rbg]
1	Nakładka zderzaka przedniego, góra	1632656080	rysa/odprysk	
2	Nakładka zderzaka przedniego, dół	9816765680	rysa/odprysk	
3	Błotnik przedni L	9816482780	rysa/odprysk	
4	Błotnik przedni R	9816482380	rysa/odprysk	
5	Poszycie drzwi przednich L	9817000980	wgniecenie/odkształcenie, rysa/odprysk	
6	Poszycie drzwi przednich R	9816399280	rysa/odprysk	
7	Zderzak, środek	1633557180	rysa/odprysk

Zderzak - Rysa/odprysk 1

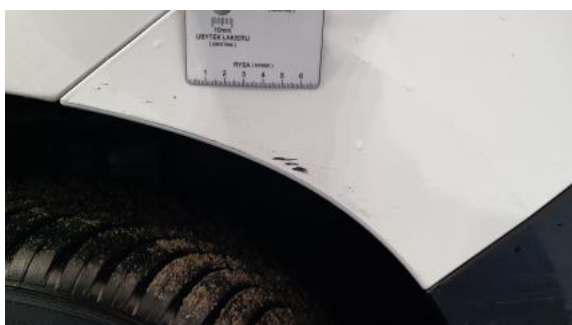
Fot. 35

Zderzak - Rysa/odprysk 2

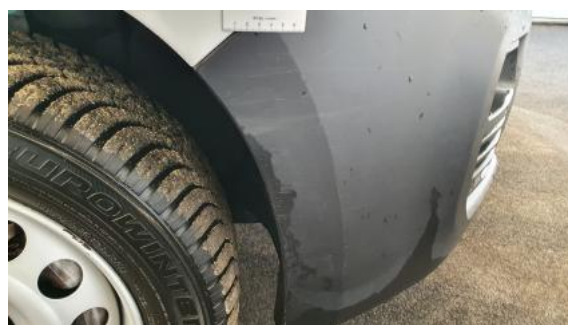
Fot. 36

Zderzak() - Rysa/odprysk 3

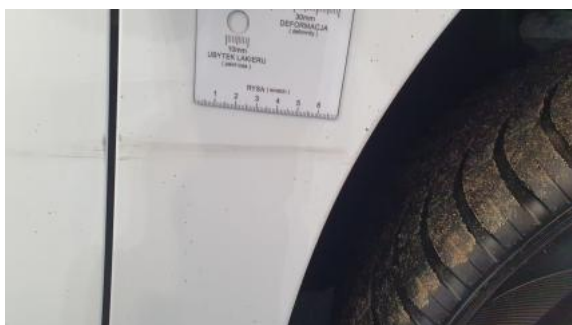
Fot. 37

Blotnik przedni P - Rysa/odprysk 1

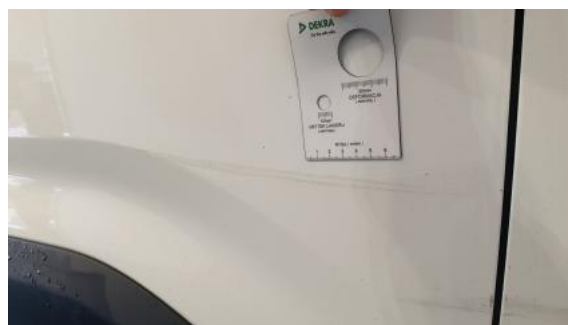
Fot. 38

Drzwi przednie P - Rysa/odprysk 1

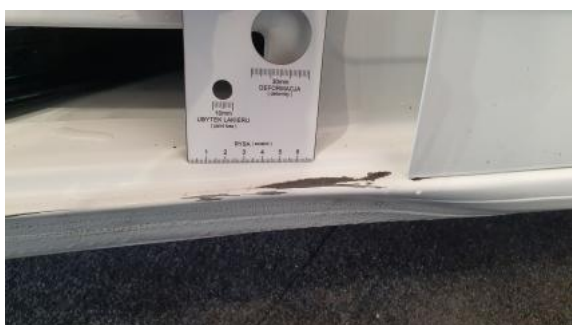
Fot. 39

Poz.	Nazwa części	Nr katalogowy	Opis uszkodzenia	NS [%]
1	Próg R	9827670480	wgniecenie/odkształcenie, rysa/odprysk

Próg P - Rysa/odprysk 1

Poz.	Nazwa części	Rodzaj lakierowania	Opis uszkodzenia	NS [%]
1	Próg, część przednia R	I		
2	Ściana boczna, tylna, kompletna, przeszklona K R	III		
3	Ściana boczna, tylna, kompletna, nieprzeszkl. K L	III

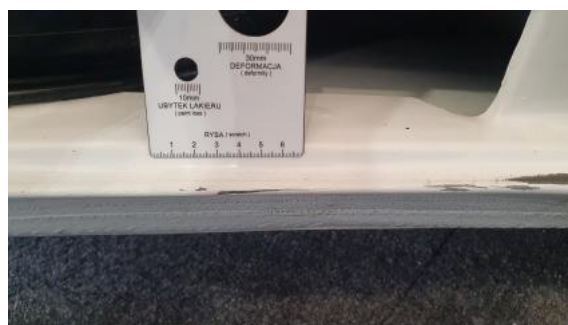
Fot. 40

Próg P - Rysa/odprysk 2

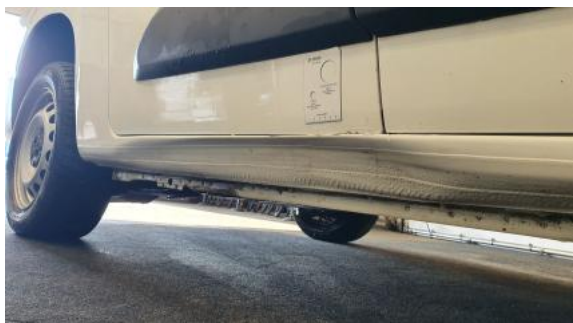
Fot. 41
Próg P - Wgniecenie/odkształcenie 1

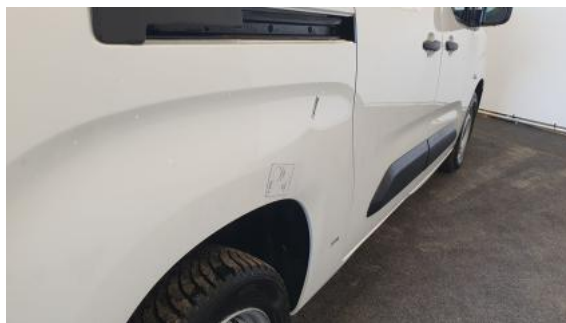
Poz.	Nazwa części	Nr katalogowy	Opis uszkodzenia	Czas [rbg]
1	Błotnik tylny L	9827673180	wgniecenie/odkształcenie	0.5
2	Błotnik tylny R	9827669480	wgniecenie/odkształcenie	1
3	Deska rozdzielcza	16841899ZD	nieoryginalna naklejka	0.2

Fot. 42
Błotnik tylny P / Ściana boczna P - Wgniecenie/odkształcenie 1

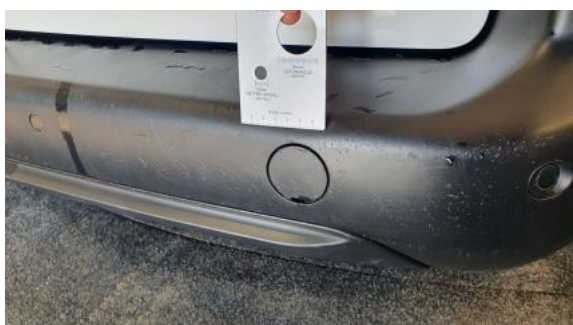
Fot. 43
Zderzak tylny - Rysa/odprysk 1

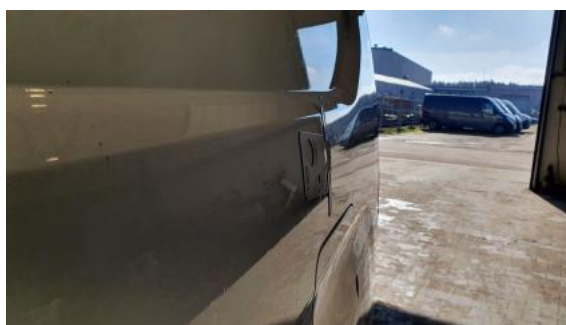
Fot. 44
Błotnik tylny L / Ściana boczna L - Wgniecenie/odkształcenie 1

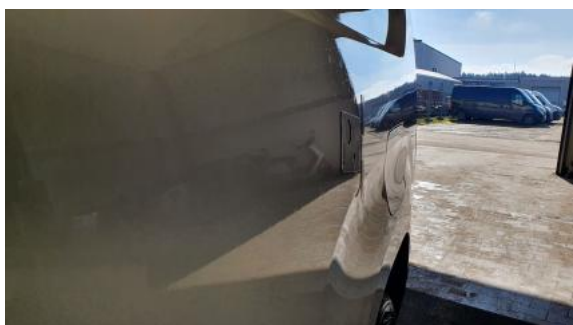
Fot. 45
Błotnik tylny L / Ściana boczna L - Wgniecenie/odkształcenie 2

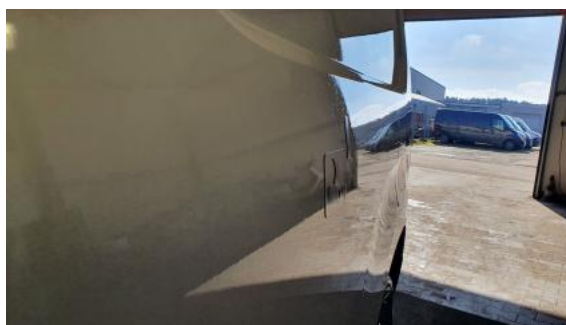
Fot. 46
Błotnik tylny L / Ściana boczna L() - Wgniecenie/odkształcenie 3

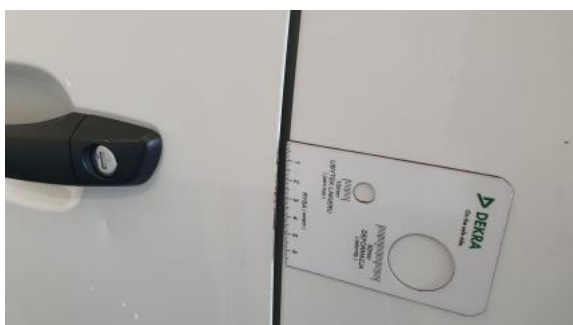
Fot. 47
Drzwi przed L - Rysa/odprysk 1

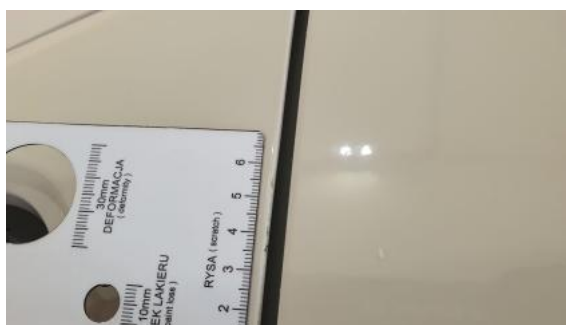
Fot. 48
Drzwi przed L - Rysa/odprysk 2

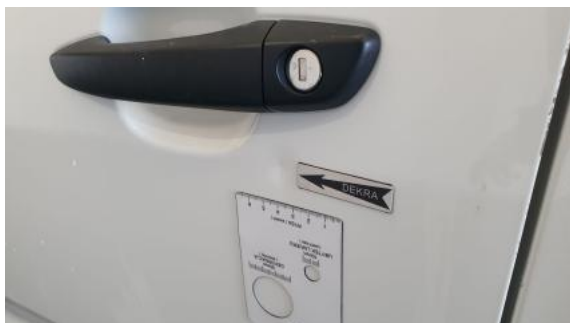
Fot. 49
Drzwi przed L - Wgniecenie/odkształcenie 1

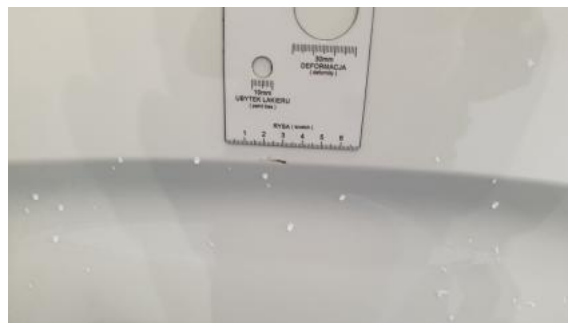
Fot. 50
Błotnik przedni L - Rysa/odprysk 1

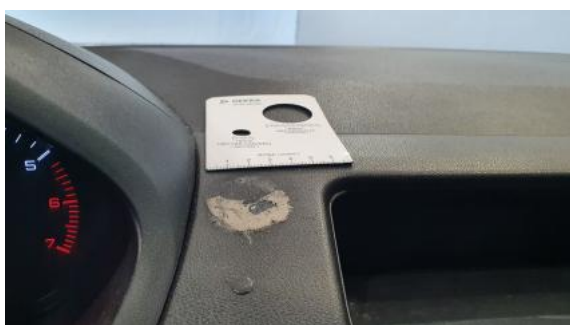
Fot. 51
Deska rozdzielcza - Inne 1

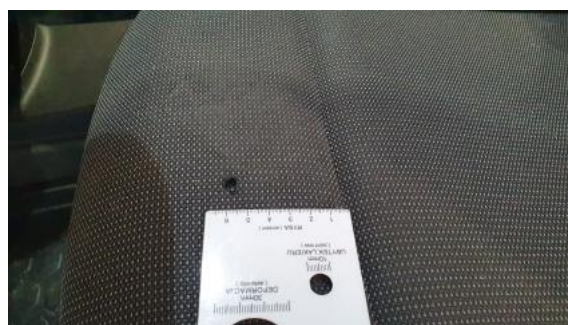
2	Tapicerka siedziska 1.rząd L	9828003180	przepalenie	
---	------------------------------	------------	-------------	--

Fot. 52
Fotel prz. lew. - Pęknięcie/rozerwanie 1
