**DEKRA Polska - Centrala**  
02-673 Warszawa, ul. Konstruktorska 12A

## Ocena stanu technicznego pojazdu

| 0146532 | <b>VOLKSWAGEN, Passat [B8] 19-22, Passat 2.0 TDI 4Mot. Elegance D...</b> | | | | sedan |
| WE5F439 | WVWZZZ3CZNE029888 | | 21-01-2022/2021 | 16-01-2027 | biały/2-warstwowy uni |

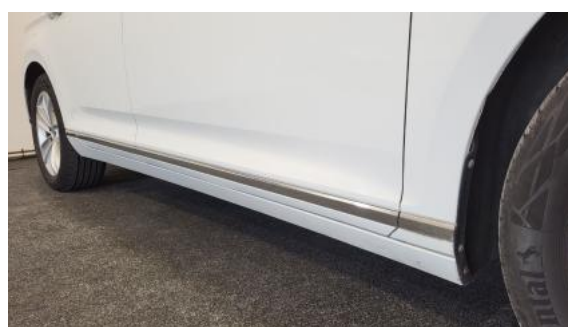
| Poz. | Nazwa części | Nr katalogowy | Opis uszkodzenia | NS [%] |
|---|---|---|---|---|
| 1 | Przysłona boczna R | 3G0854322A9B9 | wgniecenie/odkształcenie | |

**Fot. 4**  
Próg prawy (widok od przodu)

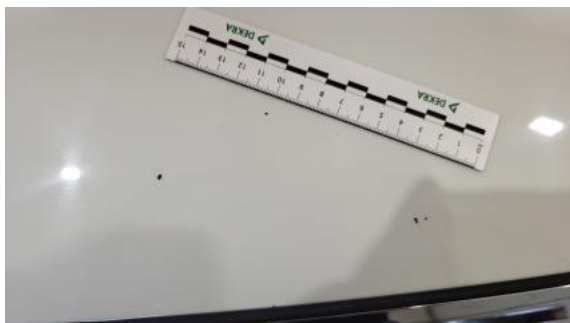
**Fot. 33**

| Poz. | Nazwa części | Nr katalogowy | Opis uszkodzenia | Czas [rbg] |
|---|---|---|---|---|
| 1 | Pokrywa przednia | 3G0823031C | rysa/odprysk, łuszczenie powłoki lakierowej | 0.5 |

Pokrywa komory silnika - Rysa/odprysk 1

| Poz. | Nazwa części | Rodzaj lakierowania | Opis uszkodzenia | NS [%] |
|---|---|---|---|---|
| 1 | Pokrywa przednia | III | | |

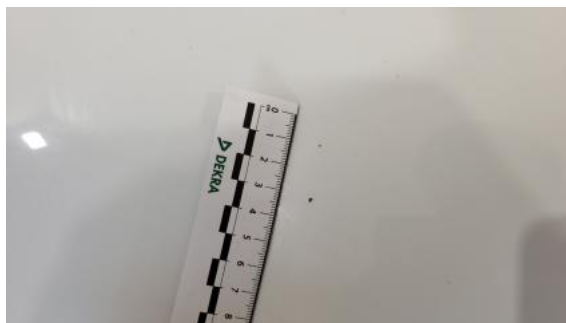
**Fot. 34**

Pokrywa komory silnika - Rysa/odprysk 2

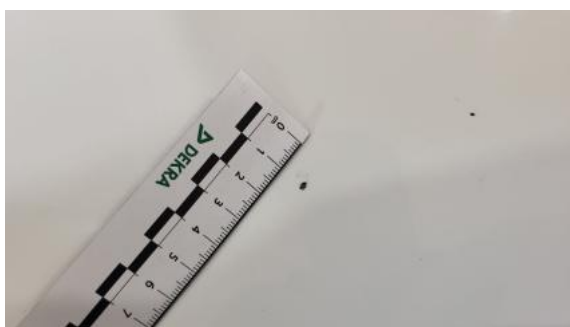
**Fot. 35**

Pokrywa komory silnika - Inne 1

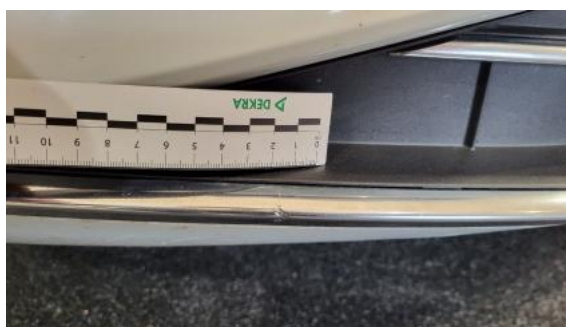
**Fot. 36**

Zderzak przedni cz P - Wgniecenie/odkształcenie 1

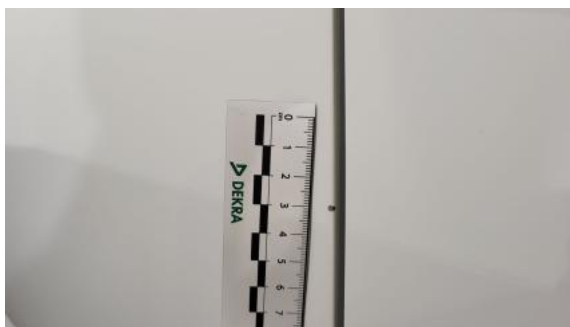
**Fot. 37**

| Poz. | Nazwa części | Nr katalogowy | Opis uszkodzenia | Czas [rbg] |
|---|---|---|---|---|
| 1 | Drzwi tylne (nieuzbrojone) R | 3G5833056AC | rysa/odprysk | |

Drzwi tylne P - Rysa/odprysk 1

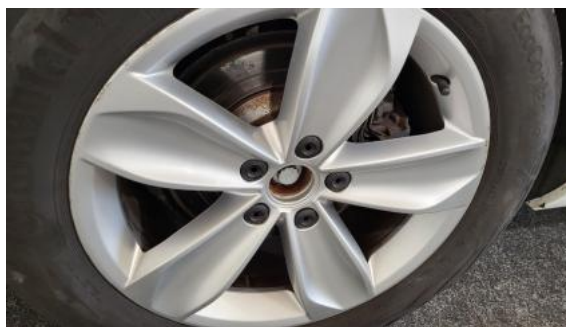
**Fot. 38**

| Poz. | Nazwa części | Nr katalogowy | Opis uszkodzenia | NS [%] |
|---|---|---|---|---|
| 2 | Pokrywa ozdobna koła tył R | 5H0601171FOD | brak | |

Felga aluminiowa tylna P - Inne 1

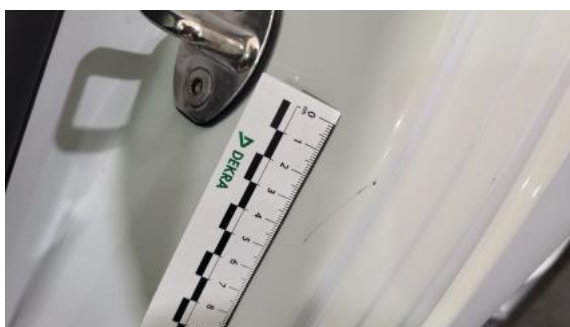
**Fot. 39**

| Poz. | Nazwa części | Nr katalogowy | Opis uszkodzenia | Czas [rbg] |
|---|---|---|---|---|
| 2 | Błotnik tylny L | 3G5809843A | rysa/odprysk | |

Ścianka tylna L / Ścianka boczna L - Rysa/odprysk 1

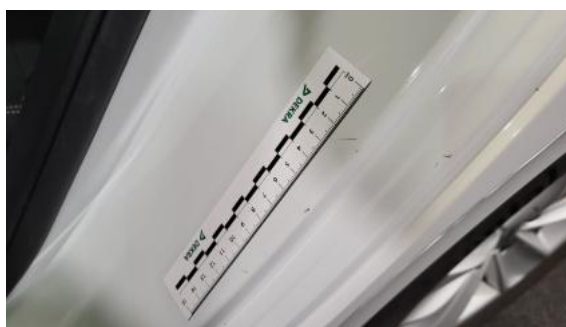
**Fot. 40**

Ścianka tylna L / Ścianka boczna L - Rysa/odprysk 2

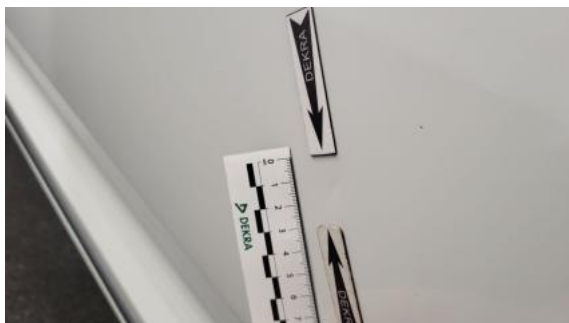
**Fot. 41**

| Poz. | Nazwa części | Nr katalogowy | Opis uszkodzenia | Czas [rbg] |
|---|---|---|---|---|
| 2 | Drzwi przednie (nieuzbrojone) L | 3G0831055AG | wgniecenie/odkształcenie | 1 |

Drzwi przed L - Wgniecenie/odkształcenie 1

| Poz. | Nazwa części | Rodzaj lakierowania | Opis uszkodzenia | NS [%] |
|---|---|---|---|---|
| 2 | Drzwi przednie, kompletne K L | III | | |
