## Ocena stanu technicznego pojazdu

| 0141186 | <b>TOYOTA, Proace City 1.2T Euro 6 1199ccm - 110KM 2,1t 19-24, Proa...</b> | | | | FUR |
| WE7K615 | YAREUHN2GJ010465 | | 16-11-2022/2022 | 15-11-2025 | biały/UNI |

**Data oględzin:** 05-11-2025

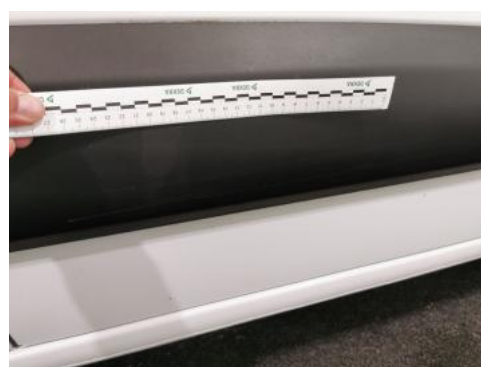
| Poz. | Nazwa części | Nr katalogowy | Opis uszkodzenia | Czas [rbg] |
|---|---|---|---|---|
| 1 | Nakładka dolna drzwi przednich R | SU001B0232 | rysa/odprysk | |

**Fot. 36**  
Listwa drzwi przednich P - Rysa/odprysk 1

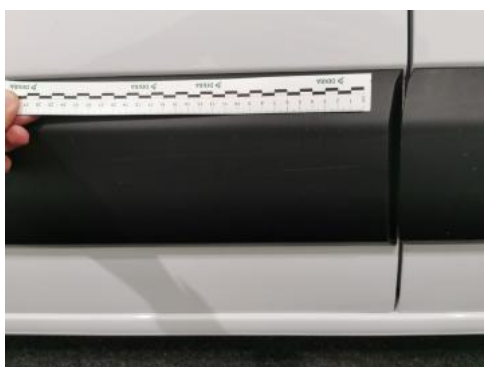
| Poz. | Nazwa części | Nr katalogowy | Opis uszkodzenia | Czas [rbg] |
|---|---|---|---|---|
| 2 | Nakładka dolna drzwi tylnych R | SU001B0095 | rysa/odprysk | |

**Fot. 37**  
Listwa drzwi tylnych P - Rysa/odprysk 1

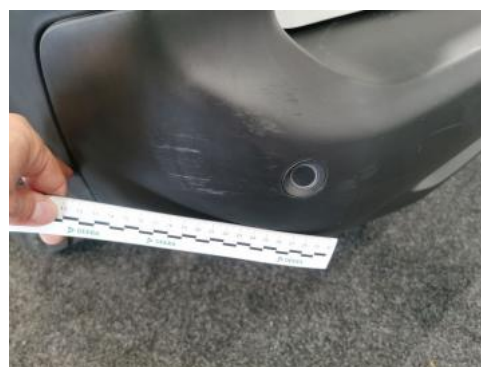
| Poz. | Nazwa części | Nr katalogowy | Opis uszkodzenia | Czas [rbg] |
|---|---|---|---|---|
| 4 | Zderzak, środek | SU001A8794 | zarysowanie | |

**Fot. 38**  
Zderzak tylny - Rysa/odprysk 1

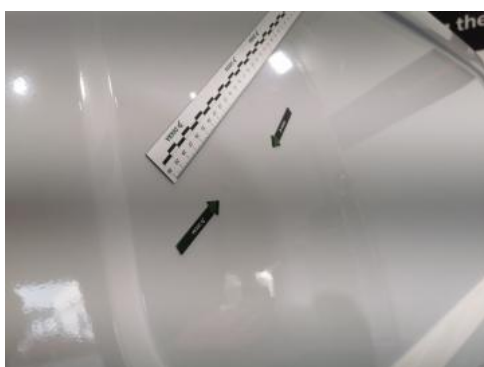
**Fot. 39**  
Błotnik tylny L / Ściana boczna L - zdjęcie poglądowe 1

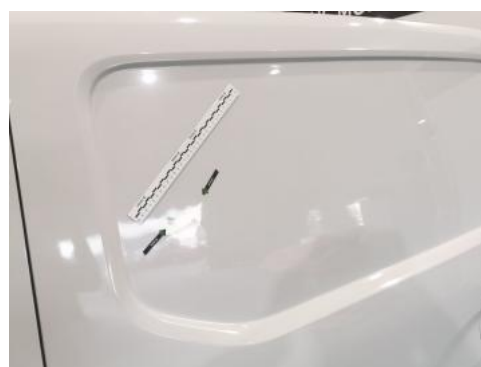
| Poz. | Nazwa części | Nr katalogowy | Opis uszkodzenia | Czas [rbg] |
|---|---|---|---|---|
| 1 | Błotnik tylny L | SU001B1246 | wgniecenie | 2 |

| Poz. | Nazwa części | Rodzaj lakierowania | Opis uszkodzenia | NS [%] |
|---|---|---|---|---|
| 1 | Ściana b.,t.(od str.drzwi) cz.g.,nieprzeszkl. A-B L | III | | |

**Fot. 40**  
Błotnik tylny L / Ściana boczna L - Wgniecenie/odkształcenie 1

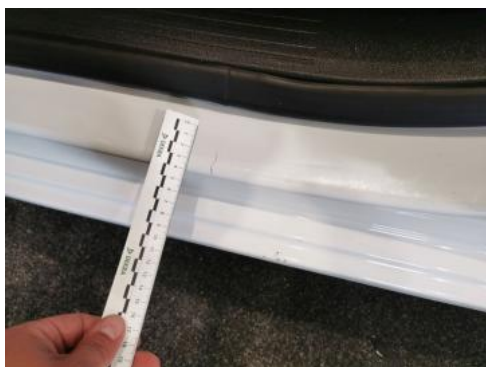
**Fot. 41**

| Poz. | Nazwa części | Nr katalogowy | Opis uszkodzenia | Czas [rbg] |
|---|---|---|---|---|
| 3 | Próg L | SU001B1247 | zarysowanie | |

Próg L - Rysa/odprysk 1
