Nr zlecenia DEKRA: MHC/WAW/80476/26/08/27  
Nr zlecenia/szkody:  
Data zlecenia: 27-08-2026

## Ocena stanu technicznego pojazdu

| 0155201 | <b>TOYOTA, Corolla Hatchback 22-, Corolla 1.8 Hybrid Comfort</b> | | | | hatchback |

**Data oględzin:** 02-09-2026

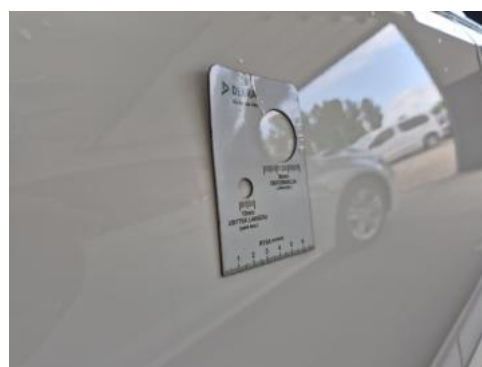
**Fot. 40**

| Poz. | Nazwa części | Nr katalogowy | Opis uszkodzenia | Czas [rbg] |
|---|---|---|---|---|
| 2 | Drzwi tylne (nieuzbrojone) R | 6700302540 | wgniecenie/odkształcenie | |

Drzwi tylne P - Wgniecenie/odkształcenie 1

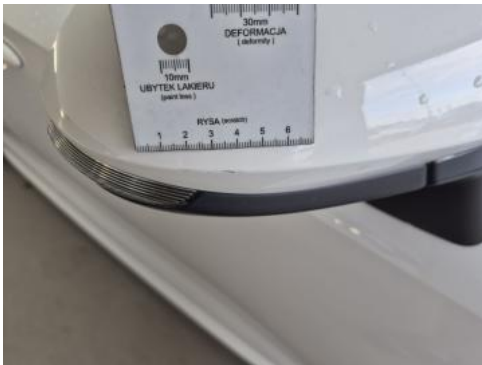
**Fot. 41**

| Poz. | Nazwa części | Nr katalogowy | Opis uszkodzenia | Czas [rbg] |
|---|---|---|---|---|
| 1 | Oslona lusterka zewnętrznego R | 8791502380B0 | rysa/odprysk | |

Lusterko zew P - Rysa/odprysk 1

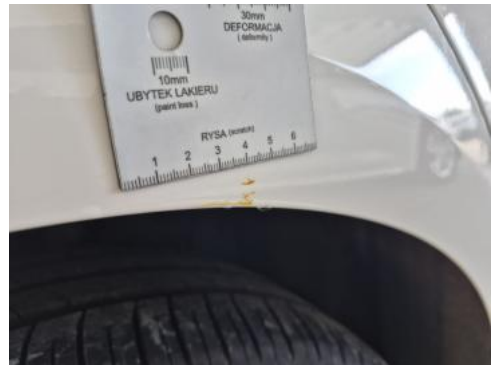
**Fot. 42**

| Poz. | Nazwa części | Nr katalogowy | Opis uszkodzenia | Czas [rbg] |
|---|---|---|---|---|
| 4 | Błotnik tylny R | 6160102510 | rysa/odprysk | |

Ścianka tylna P / Ścianka boczna P - Rysa/odprysk 1

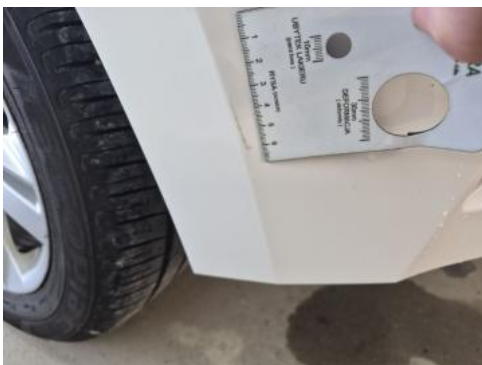
**Fot. 43**

| Poz. | Nazwa części | Nr katalogowy | Opis uszkodzenia | Czas [rbg] |
|---|---|---|---|---|
| 3 | Okładzina zderzaka tylnego | 521590Z950 | rysa/odprysk | |

Zderzak tylny - Rysa/odprysk 1

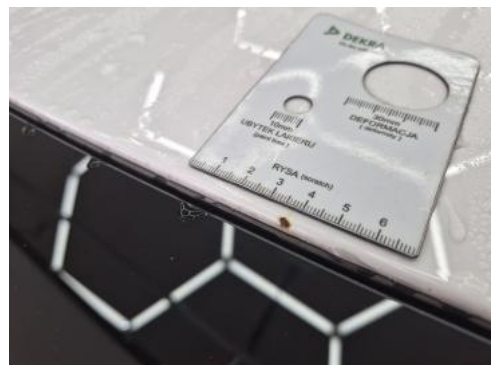
**Fot. 44**

| Poz. | Nazwa części | Nr katalogowy | Opis uszkodzenia | Czas [rbg] |
|---|---|---|---|---|
| 1 | Dach | 6311102670 | rysa/odprysk | 2 |

Dach - Rysa/odprysk 1

| Poz. | Nazwa części | Rodzaj lakierowania | Opis uszkodzenia | NS [%] |
|---|---|---|---|---|
| 1 | Dach, część środkowa | III | | |

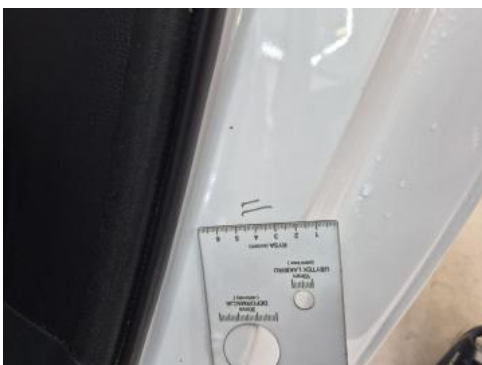
**Fot. 45**

| Poz. | Nazwa części | Nr katalogowy | Opis uszkodzenia | Czas [rbg] |
|---|---|---|---|---|
| 2 | Błotnik tylny L | 6160247091 | rysa/odprysk | 1 |

Ścianka tylna L / Ścianka boczna L - Rysa/odprysk 1

| Poz. | Nazwa części | Rodzaj lakierowania | Opis uszkodzenia | NS [%] |
|---|---|---|---|---|
| 2 | Błotnik tylny K L | III | | |

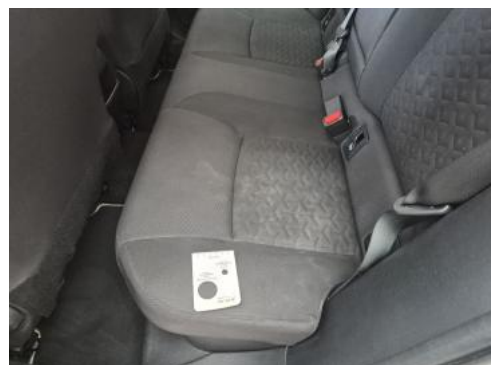
**Fot. 46**

| Poz. | Nazwa części | Nr katalogowy | Opis uszkodzenia | Czas [rbg] |
|---|---|---|---|---|
| 3 | Tapicerka siedziska 2.rząd | 710750Z290C0 | zabrudzenie | |

Kanapa tył. - Inne 1
